# Inventarisatie en kwaliteitsbeoordeling Bomen, plan Celsius, fase 3 en 4

| <b>Project</b> | Inventarisatie en kwaliteitsbeoordeling bomen, plan Celsius, fase 3 en 4 |
| <b>Datum</b> | 8 Januari 2019 |

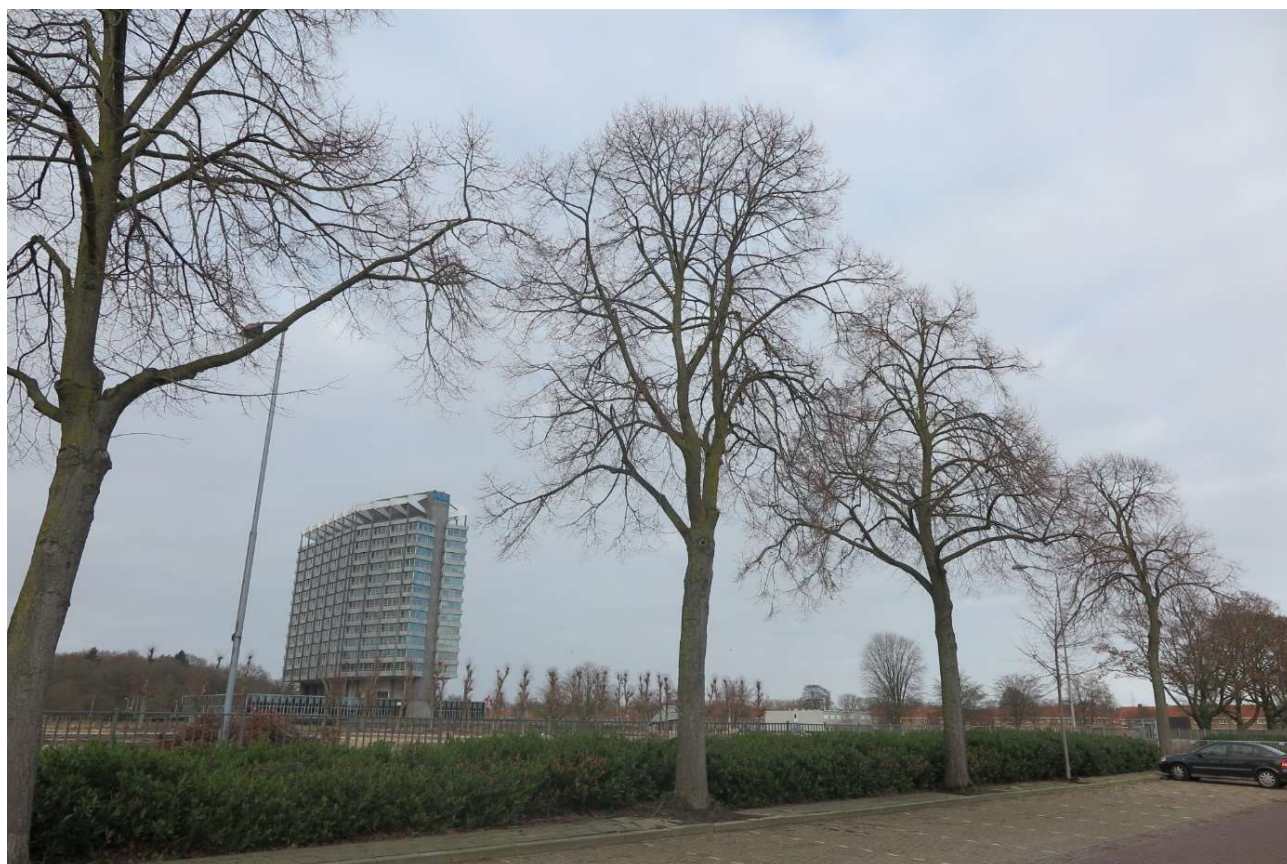
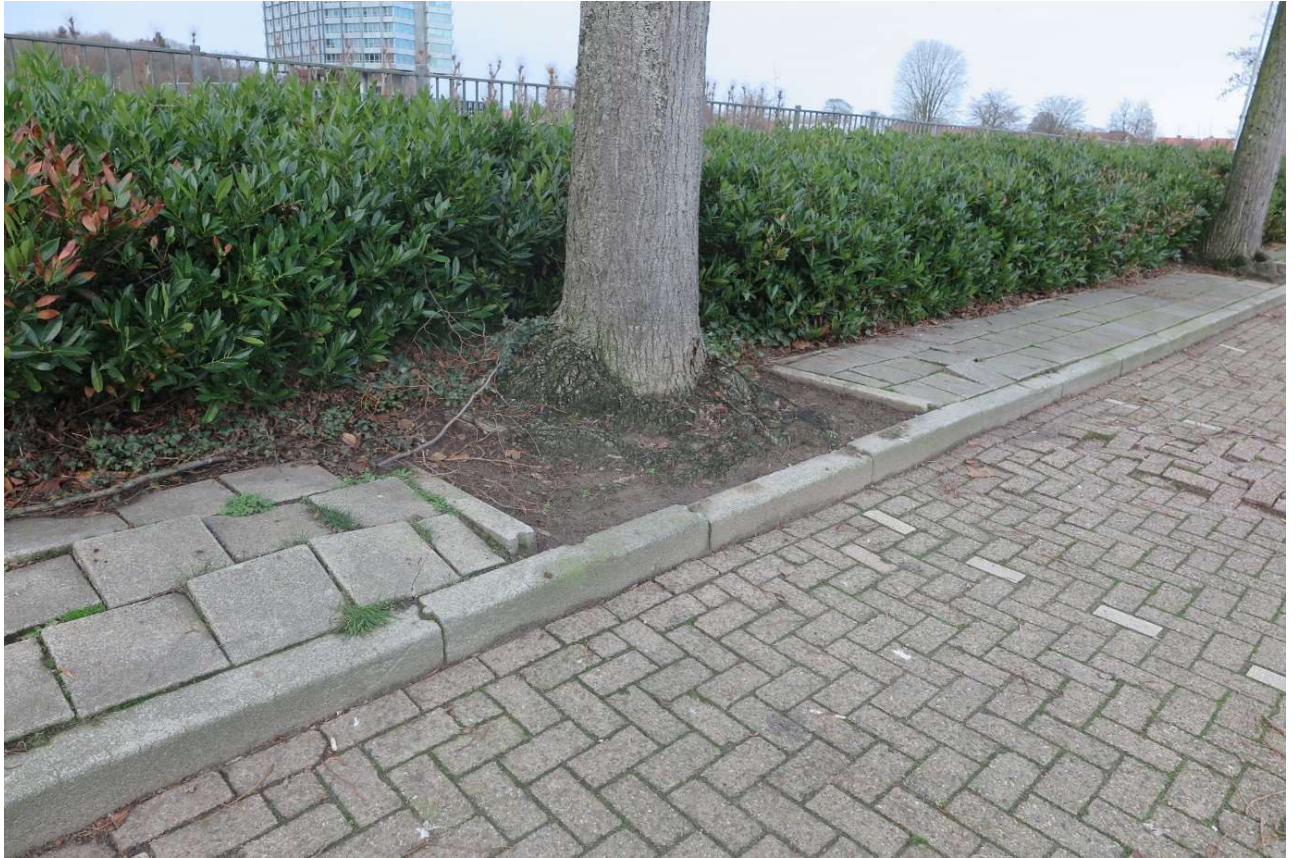
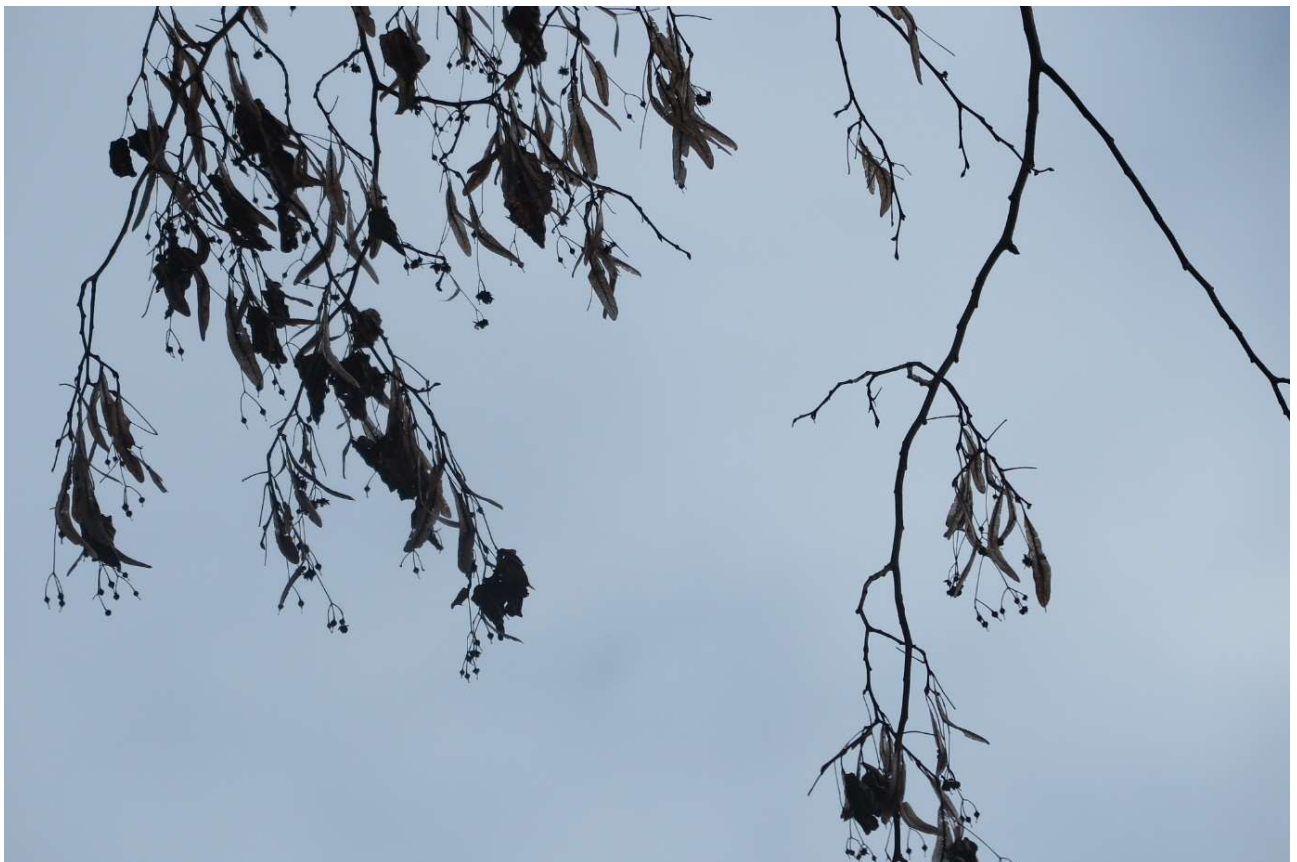
## Informatieblad boom 9

| | <b>BOOM 9</b> |
|---|---|
| <b>Veiligheid/gebreken</b> | Geen bijzonderheden |
| <b>BEELDKWALITEIT</b> | 2 Normaal |
| <b>BOOMTECHNISCH OORDEEL</b> | 5 Behoudenswaardig |

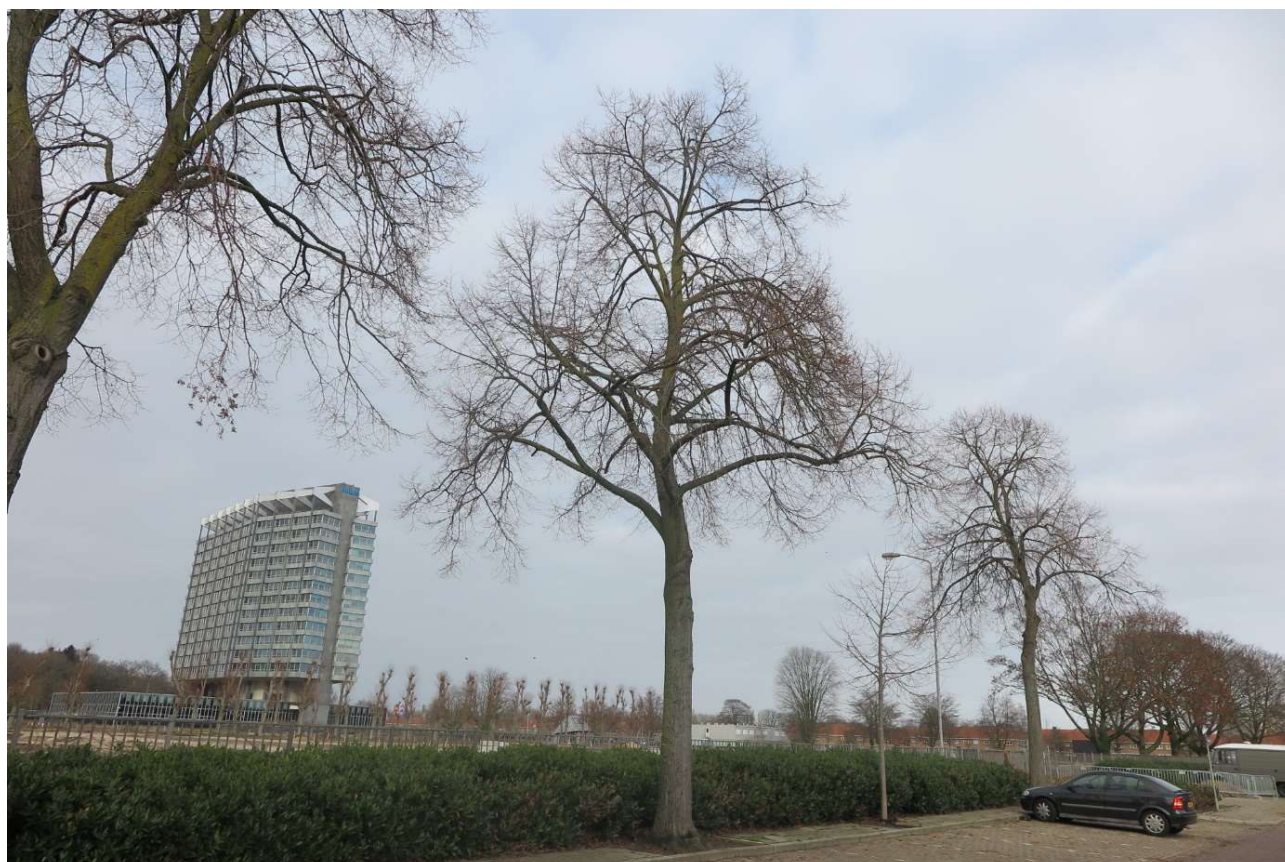
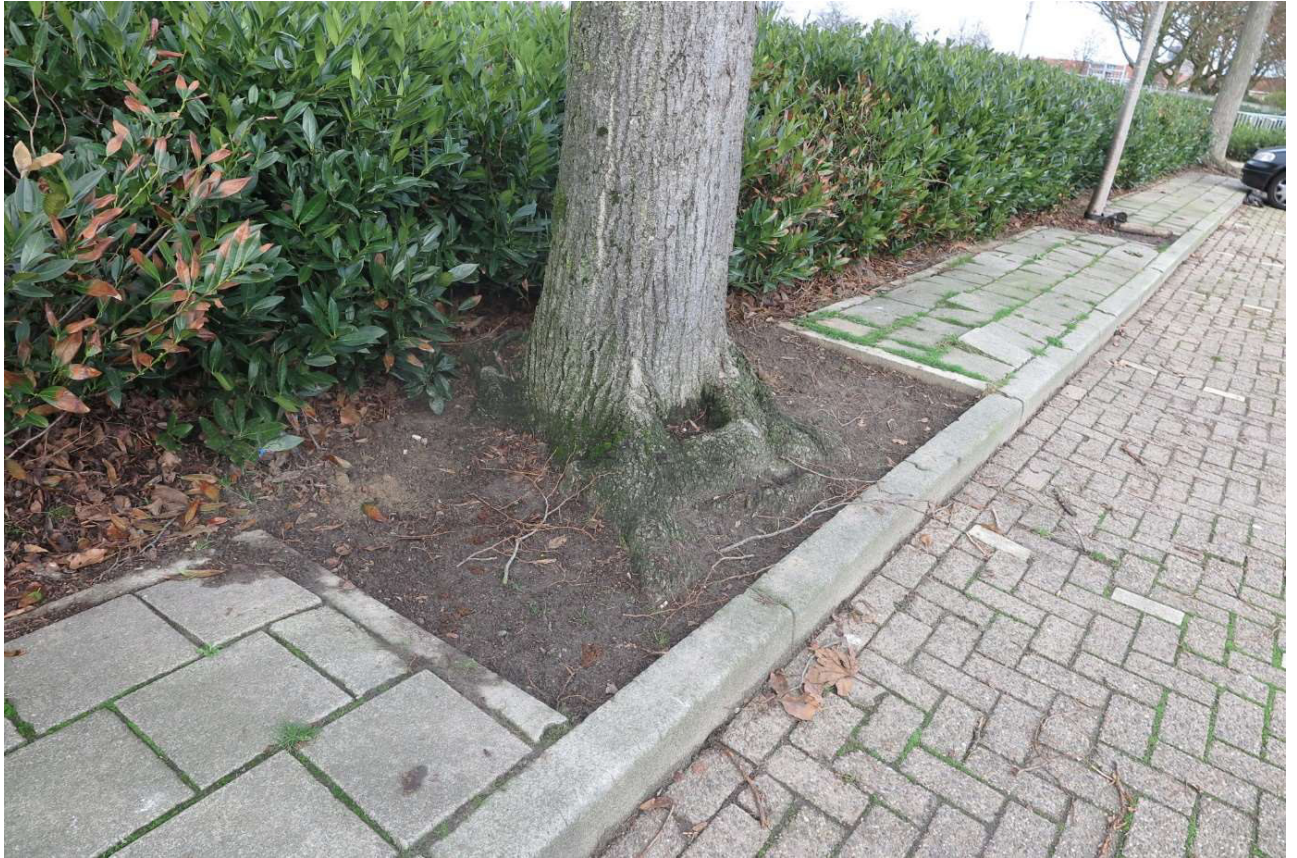
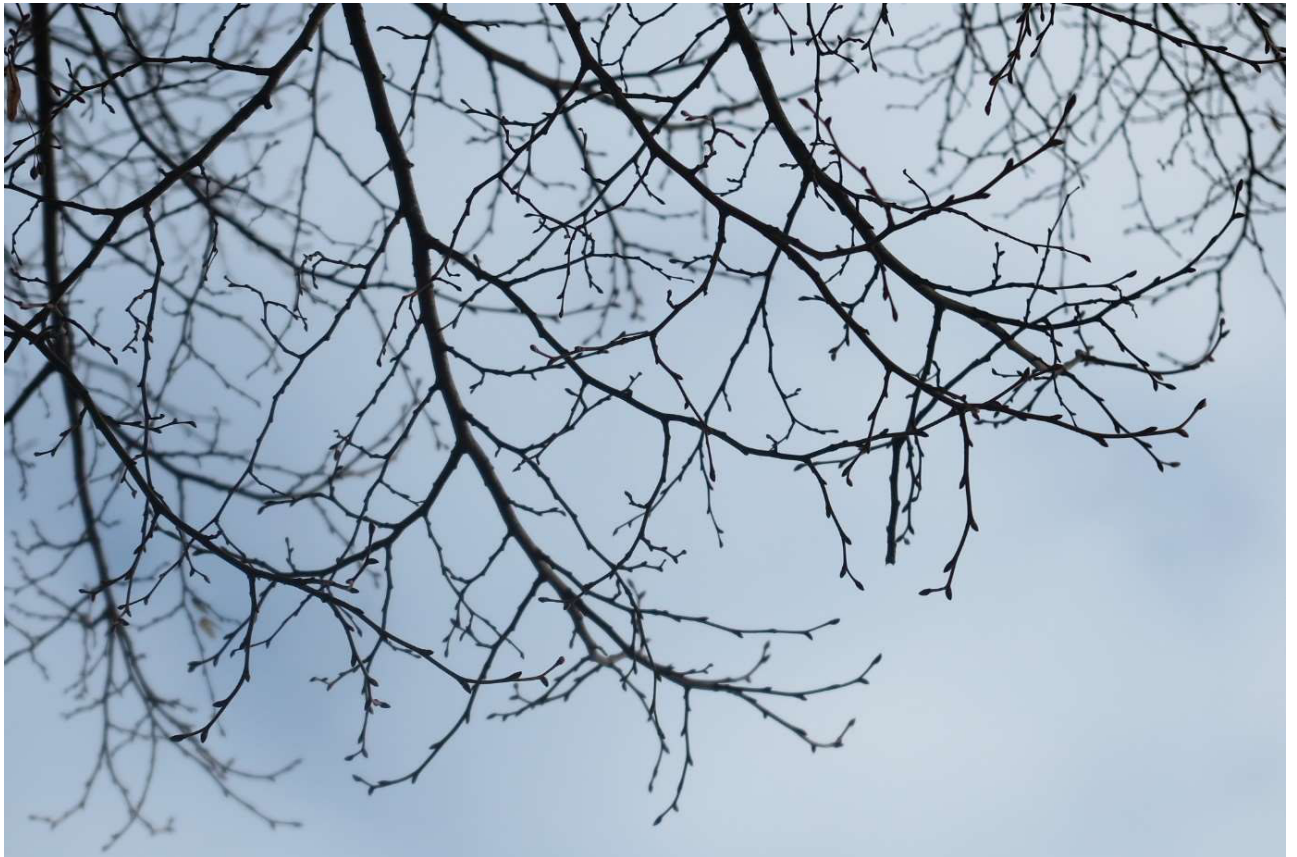
## Informatieblad boom 10

| | <b>BOOM 10</b> |
|---|---|
| <b>Veiligheid/gebreken</b> | Geen bijzonderheden |
| <b>BEELDKWALITEIT</b> | 2 Normaal |
| <b>BOOMTECHNISCH OORDEEL</b> | 5 Behoudenswaardig |

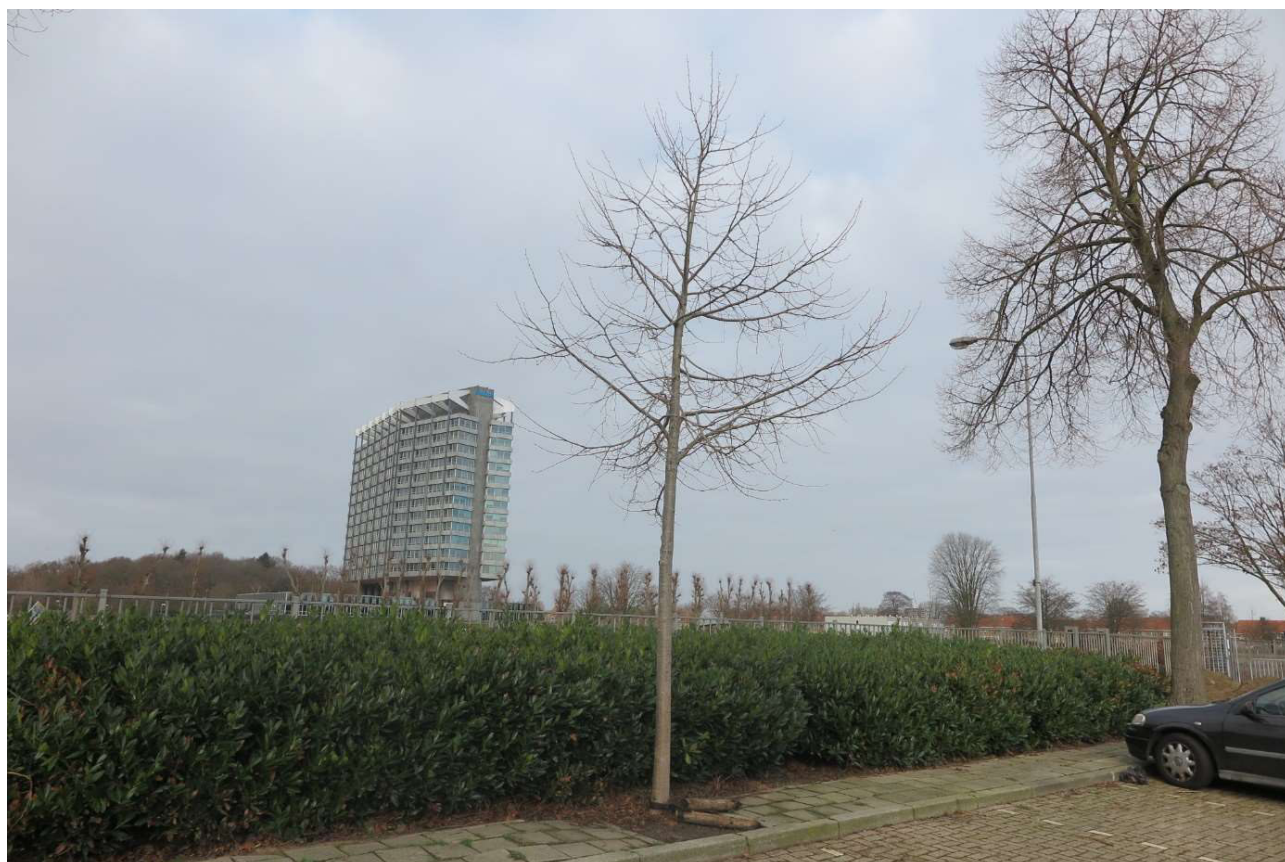
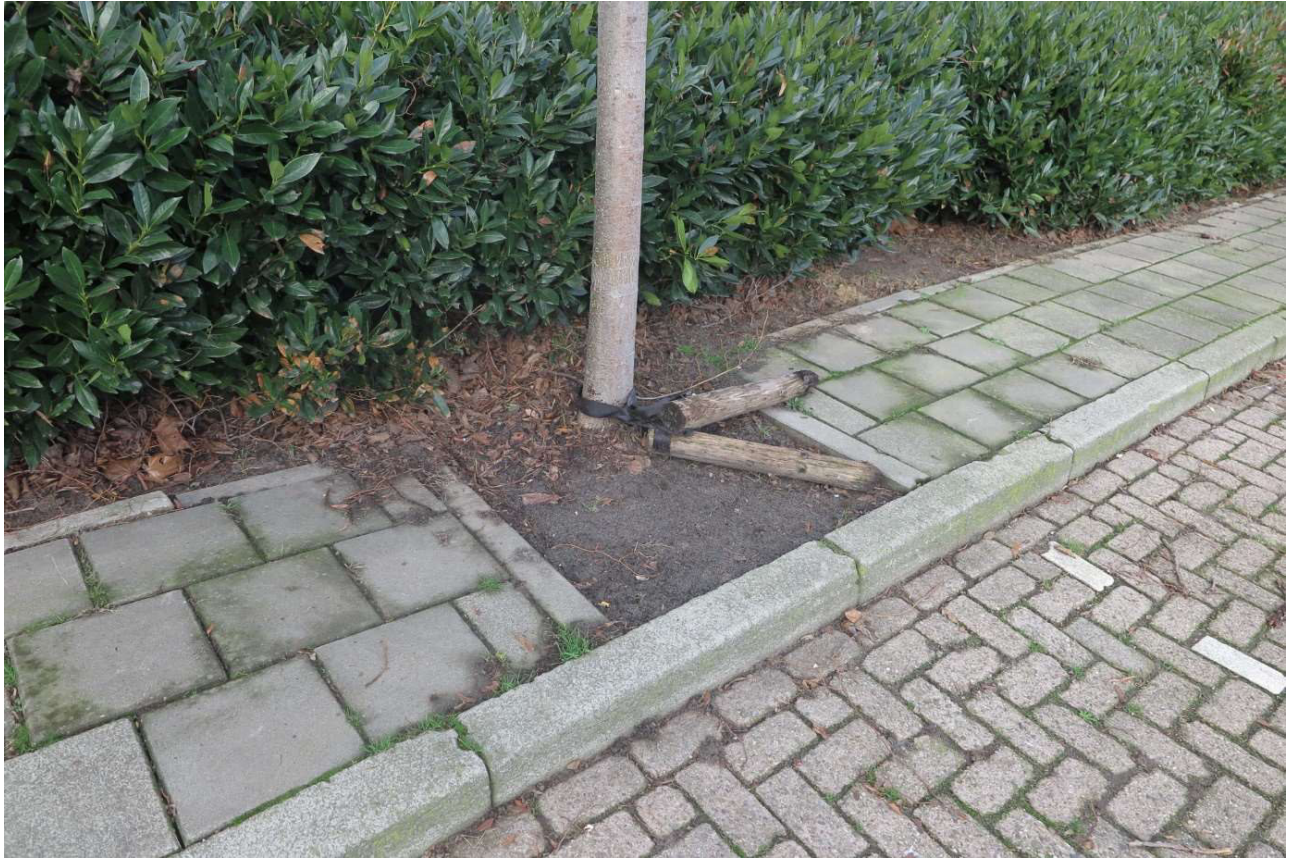
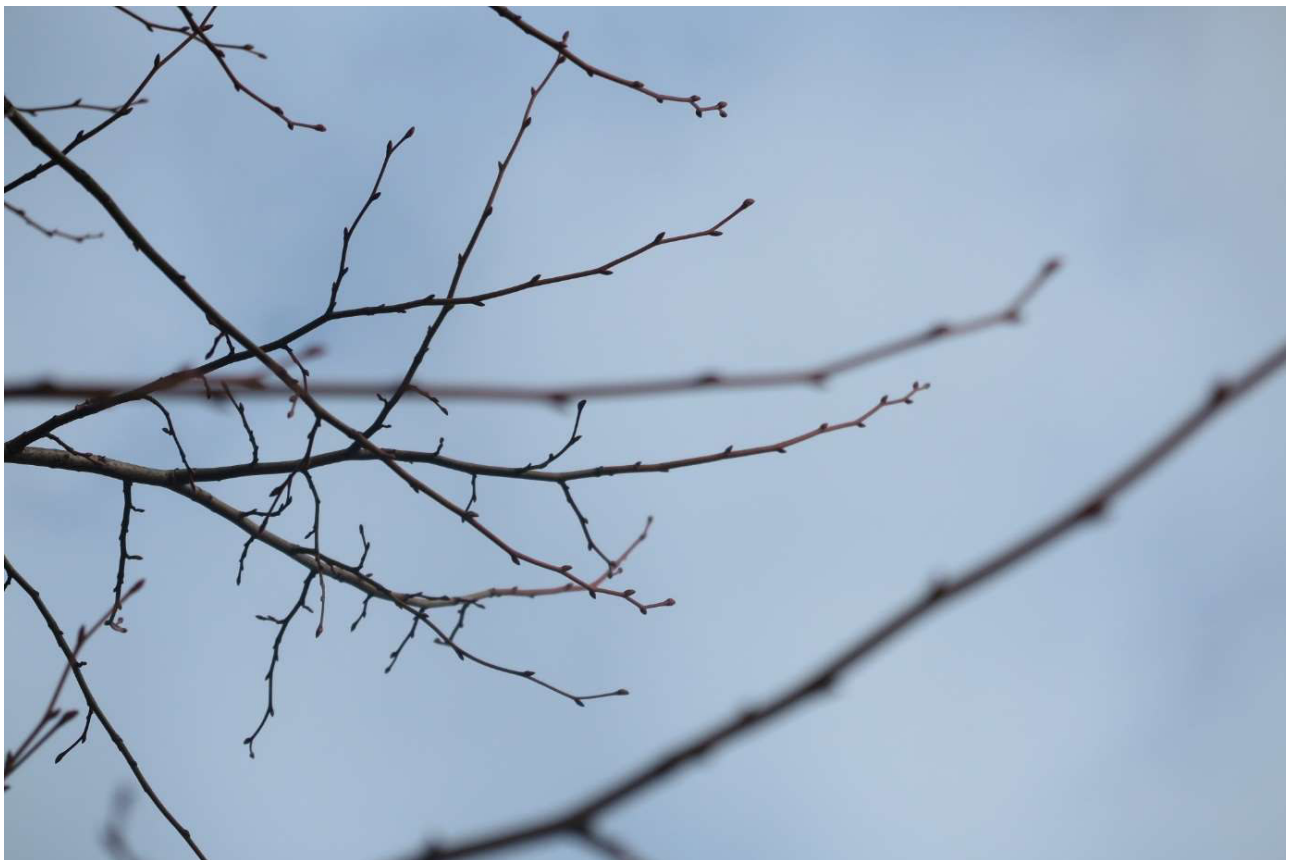
## Informatieblad boom 11

| | <b>BOOM 11</b> |
|---|---|
| <b>Veiligheid/gebreken</b> | Geen bijzonderheden |
| <b>BEELDKWALITEIT</b> | 2 Normaal |
| <b>BOOMTECHNISCH OORDEEL</b> | 5 Behoudenswaardig |

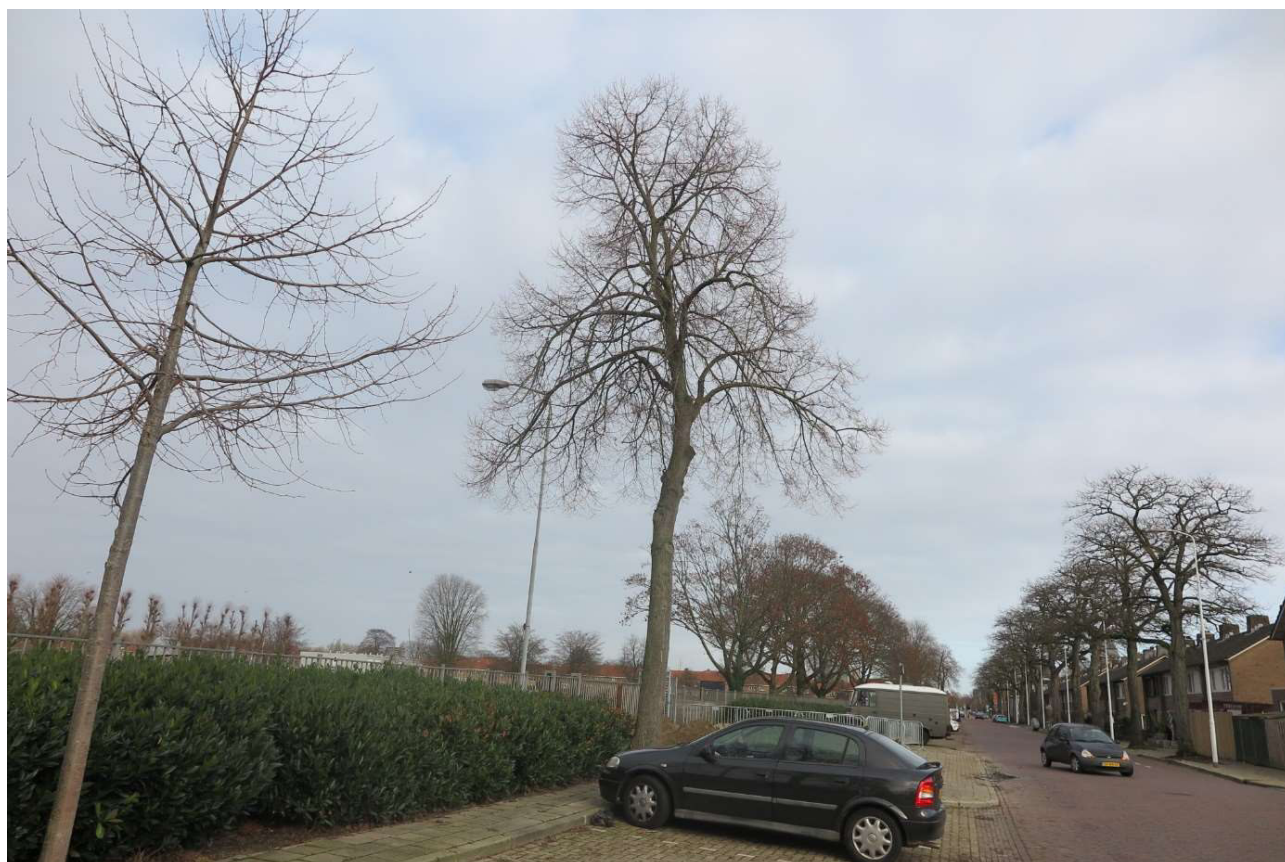
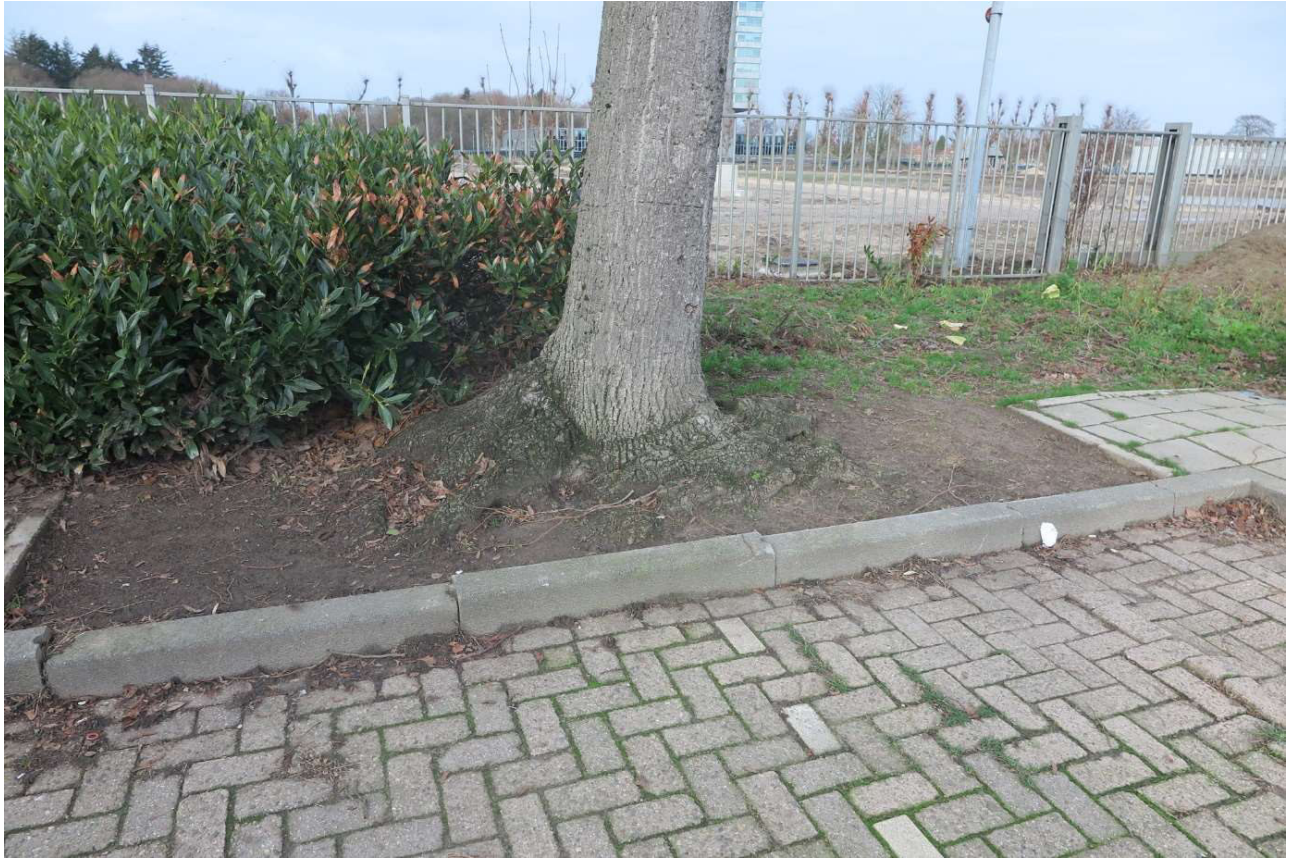
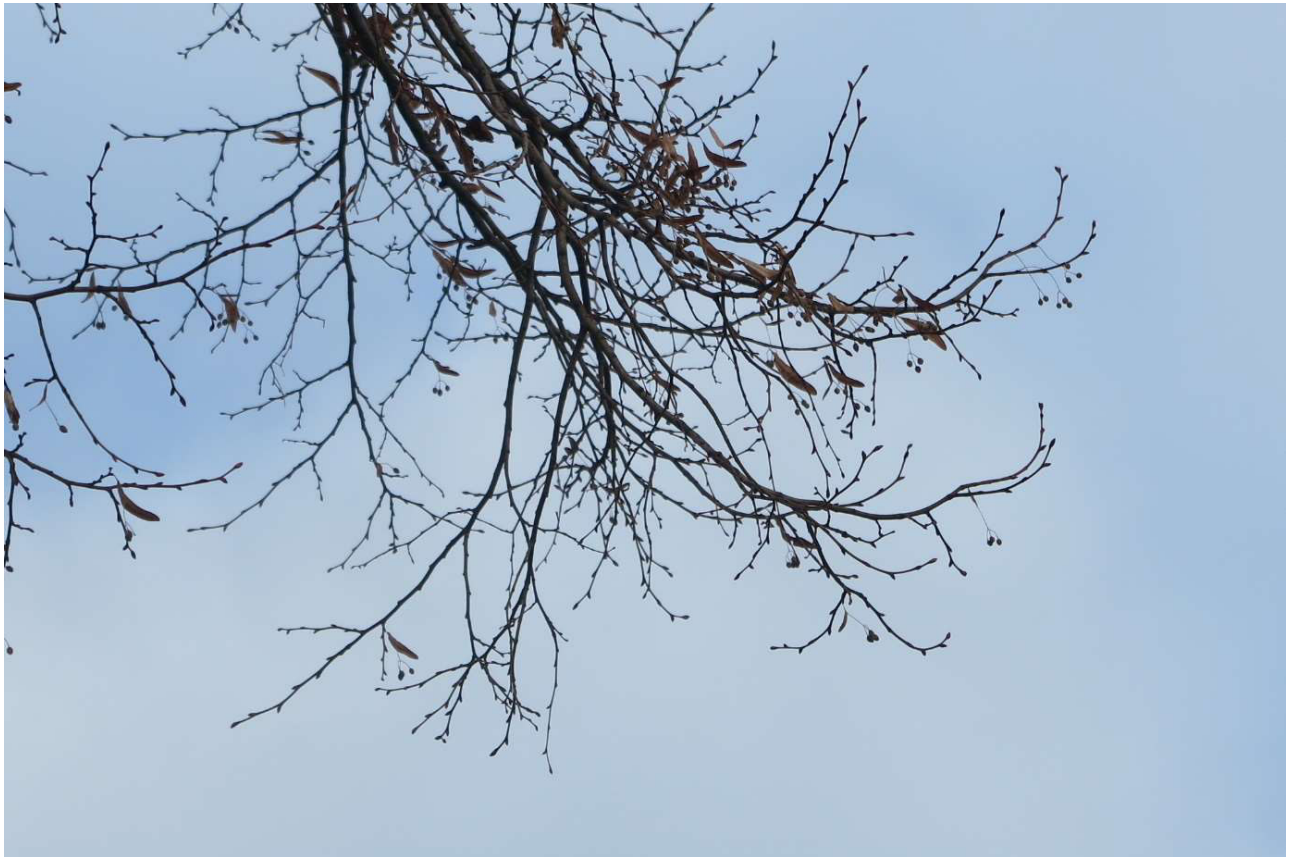
## Informatieblad boom 12

| | <b>BOOM 12</b> |
|---|---|
| <b>Veiligheid/gebreken</b> | Geen bijzonderheden |
| <b>BEELDKWALITEIT</b> | 2 Normaal |
| <b>BOOMTECHNISCH OORDEEL</b> | 5 Behoudenswaardig |

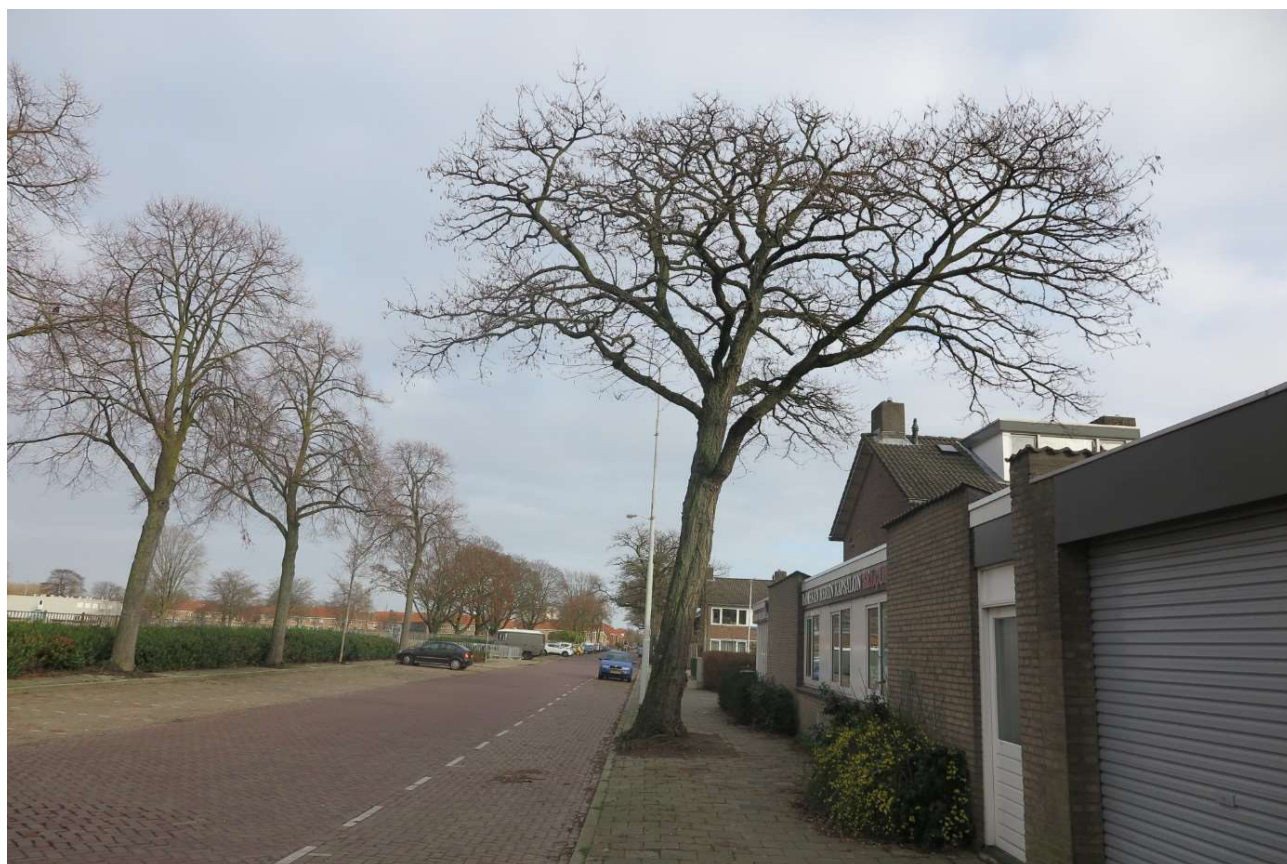
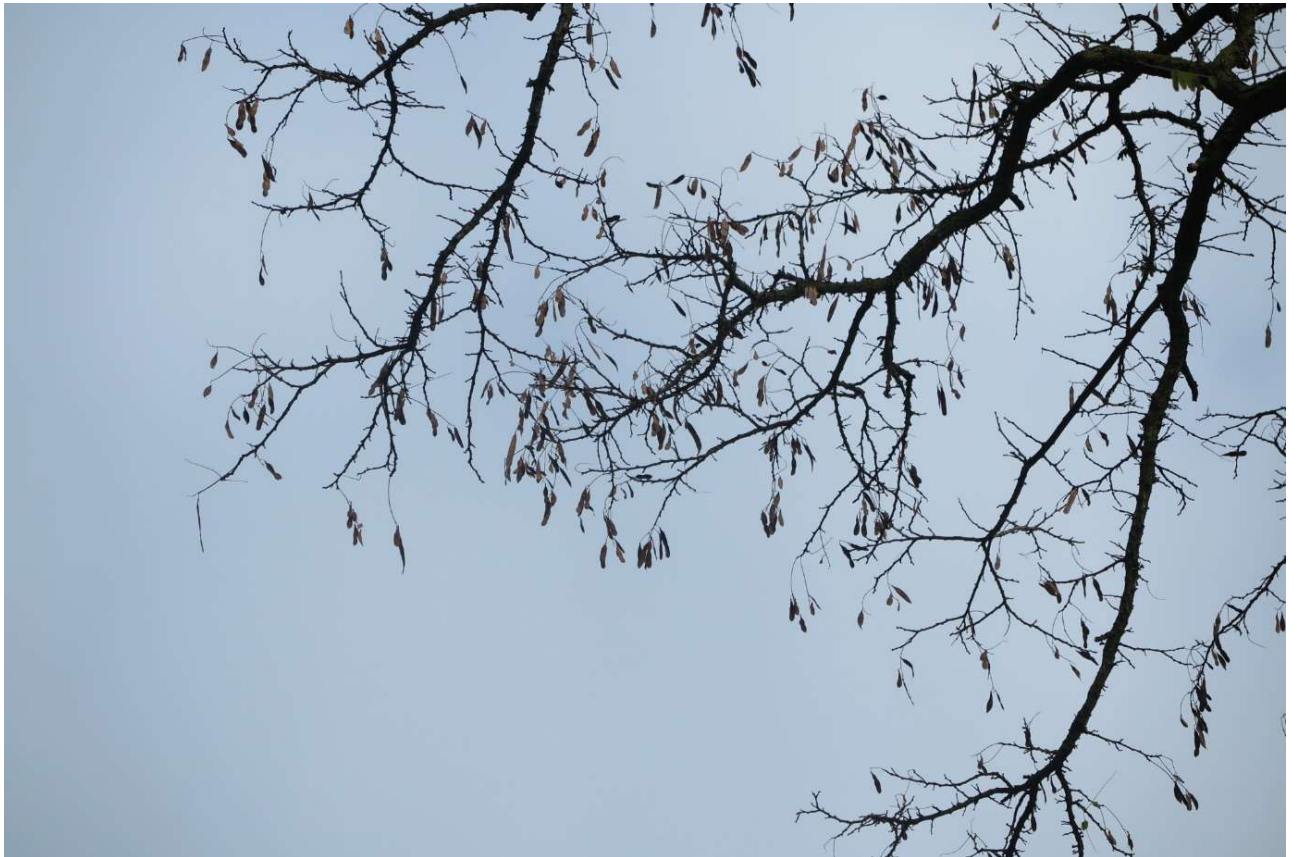
## Informatieblad boom 13

| | <b>BOOM 13</b> |
|---|---|
| <b>Veiligheid/gebreken</b> | Scheefstand, verhoogd risico op windworp |
| <b>BEELDKWALITEIT</b> | 2 Normaal |
| <b>BOOMTECHNISCH OORDEEL</b> | 4 Niet behoudenswaardig |

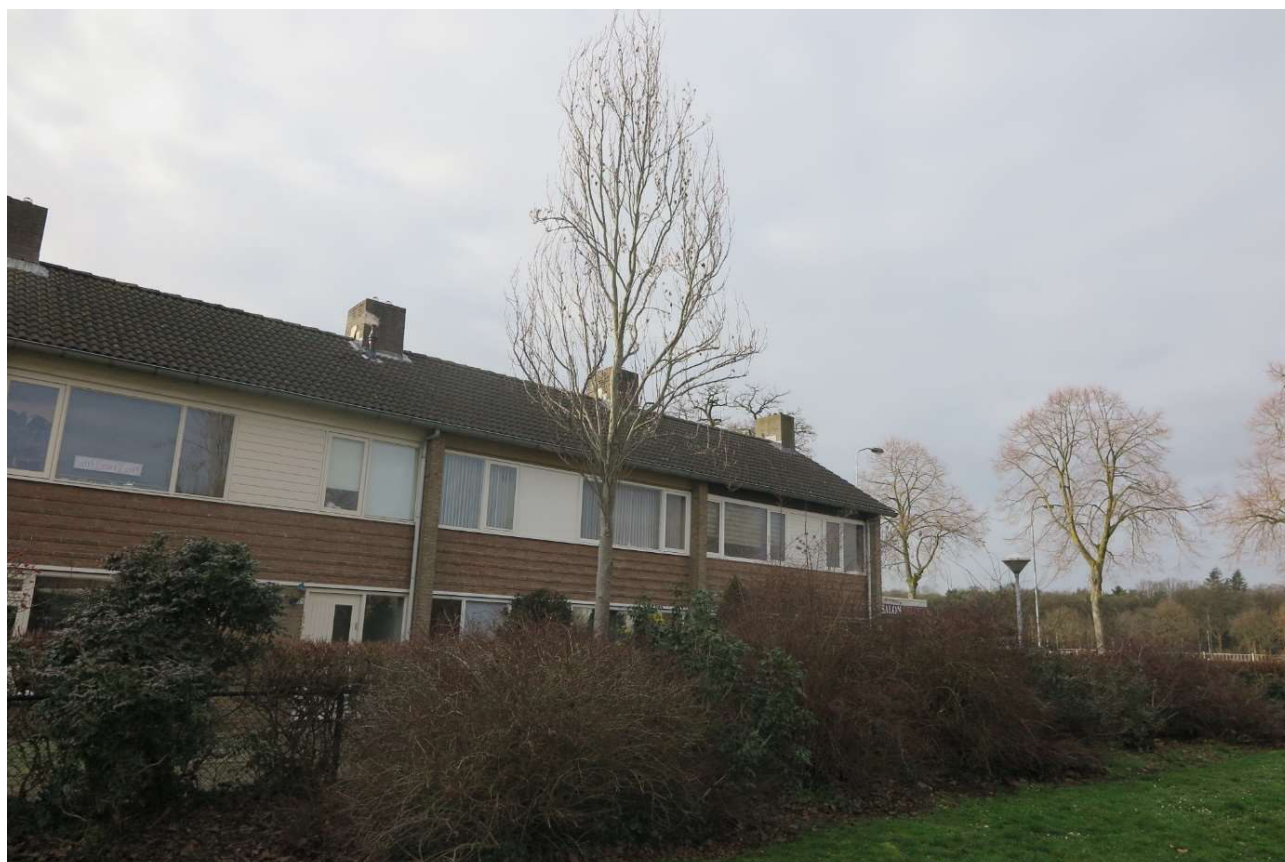
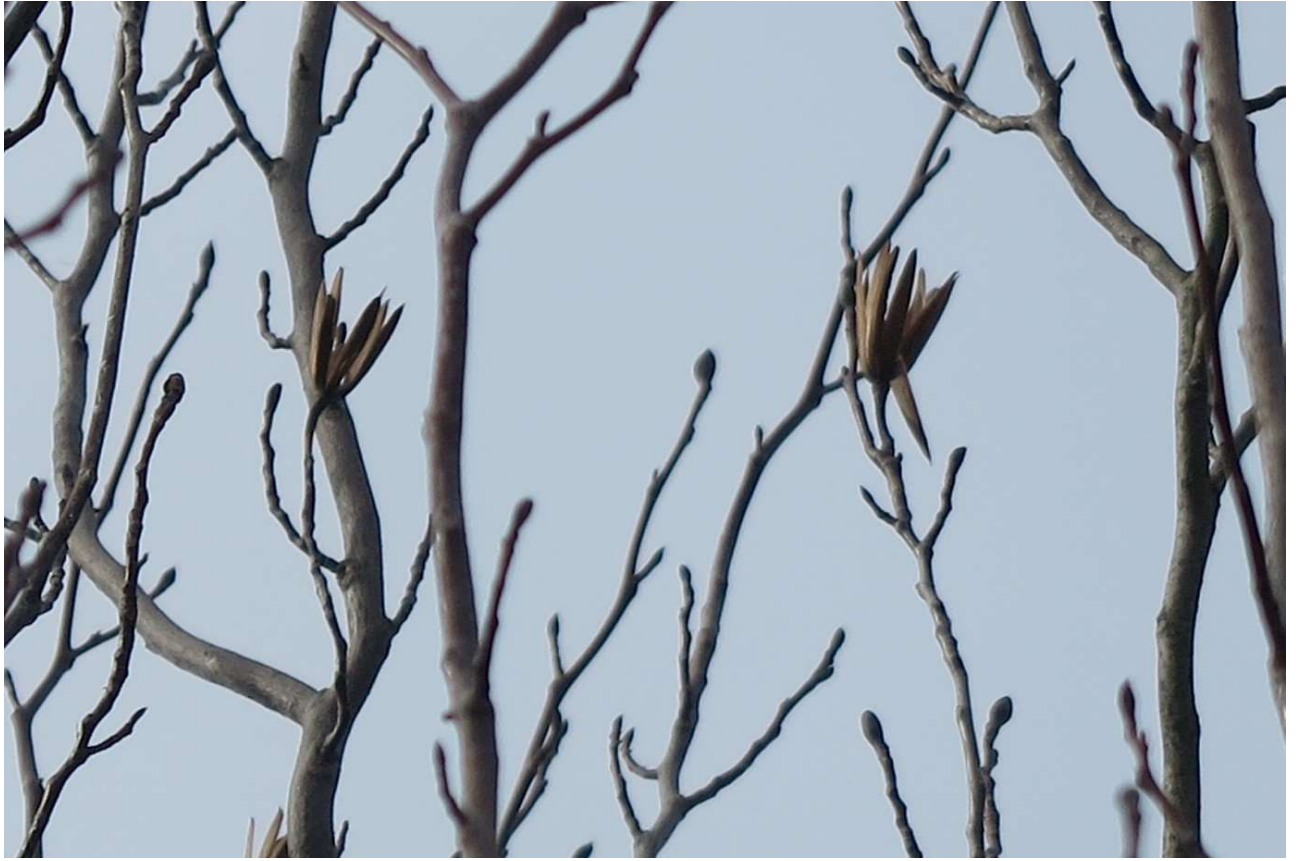
## Informatieblad boom 14

| | <b>BOOM 14</b> |
|---|---|
| <b>Veiligheid/gebreken</b> | Geen bijzonderheden |
| <b>BEELDKWALITEIT</b> | 2 Normaal |
| <b>BOOMTECHNISCH OORDEEL</b> | 5 Behoudenswaardig |

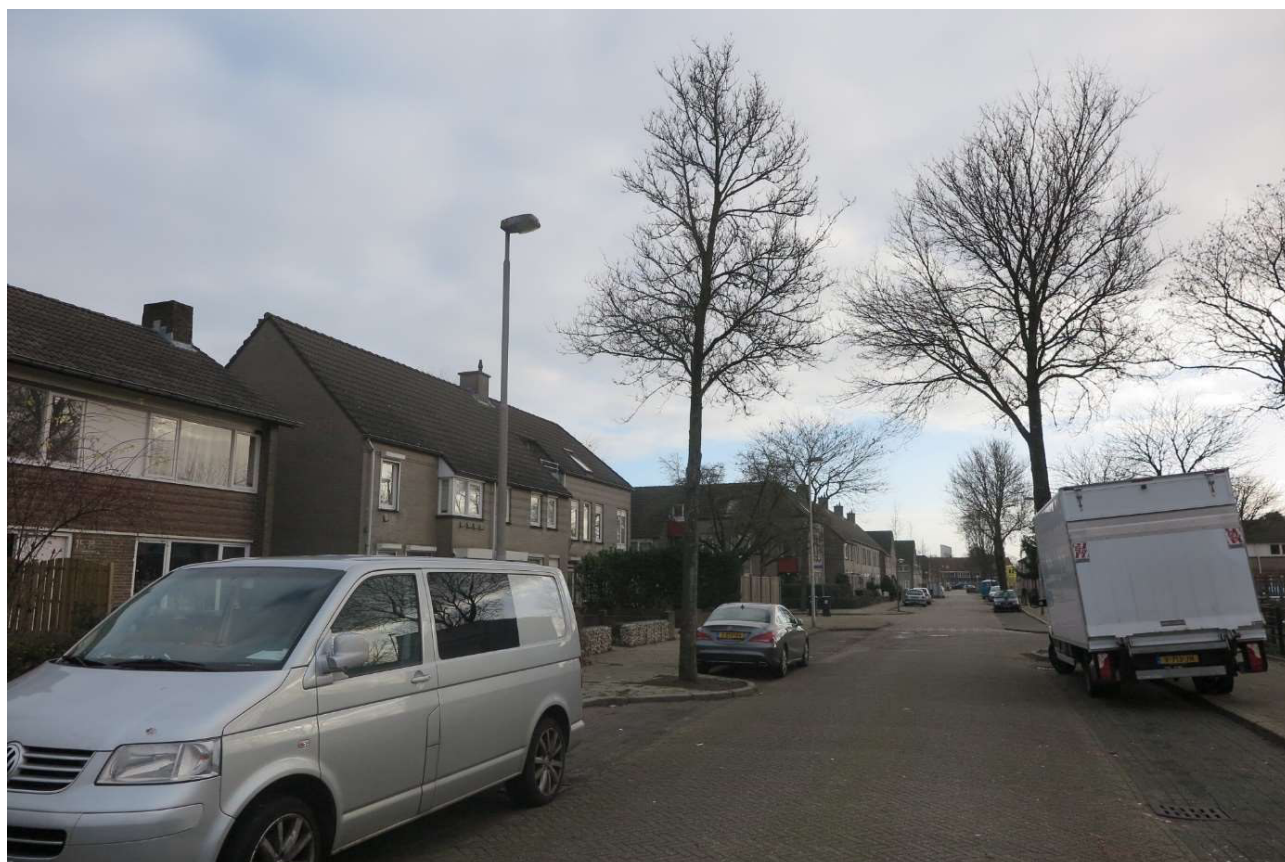
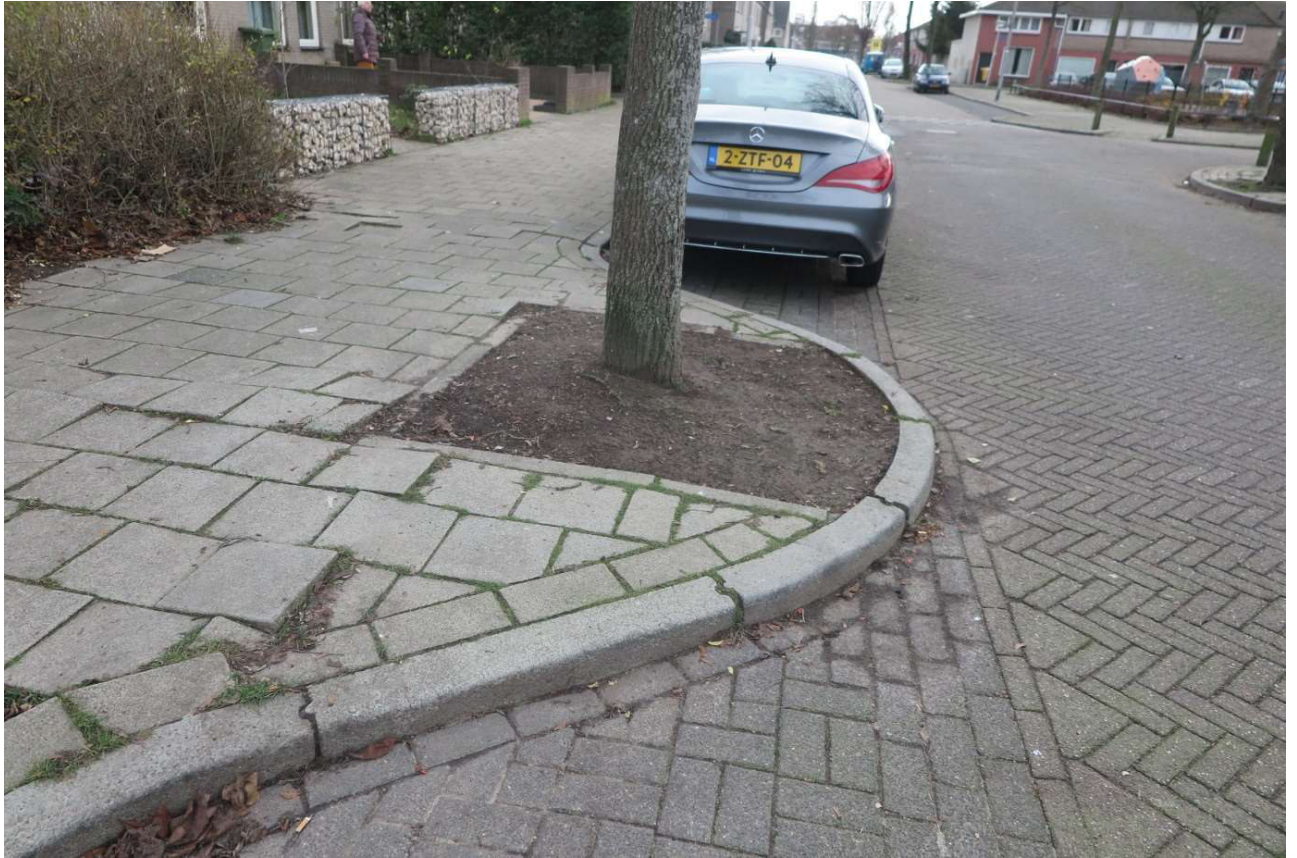
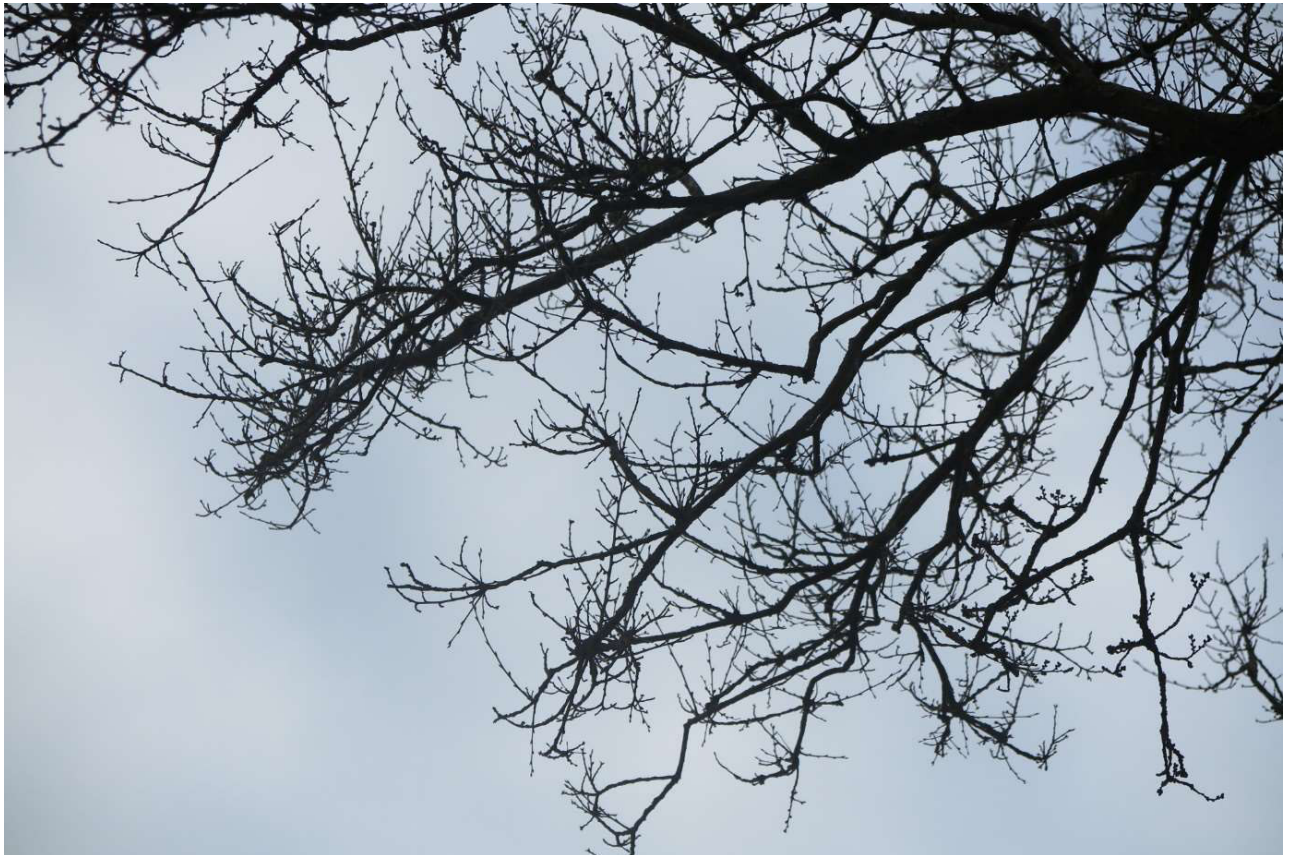
| | <b>BOOM 17</b> |

| | <b>BOOM 17</b> |
|---|---|
| <b>Veiligheid/gebreken</b> | Scheefstand en oprichtend, geen verhoogd risico |
| <b>BEELDKWALITEIT</b> | 2 Normaal |
| <b>BOOMTECHNISCH OORDEEL</b> | 4 Niet behoudenswaardig |
