# Inventarisatie en kwaliteitsbeoordeling Bomen, plan Celsius, fase 3 en 4

| <b>Project</b> | Inventarisatie en kwaliteitsbeoordeling bomen, plan Celsius, fase 3 en 4 |
| <b>Datum</b> | 8 Januari 2019 |

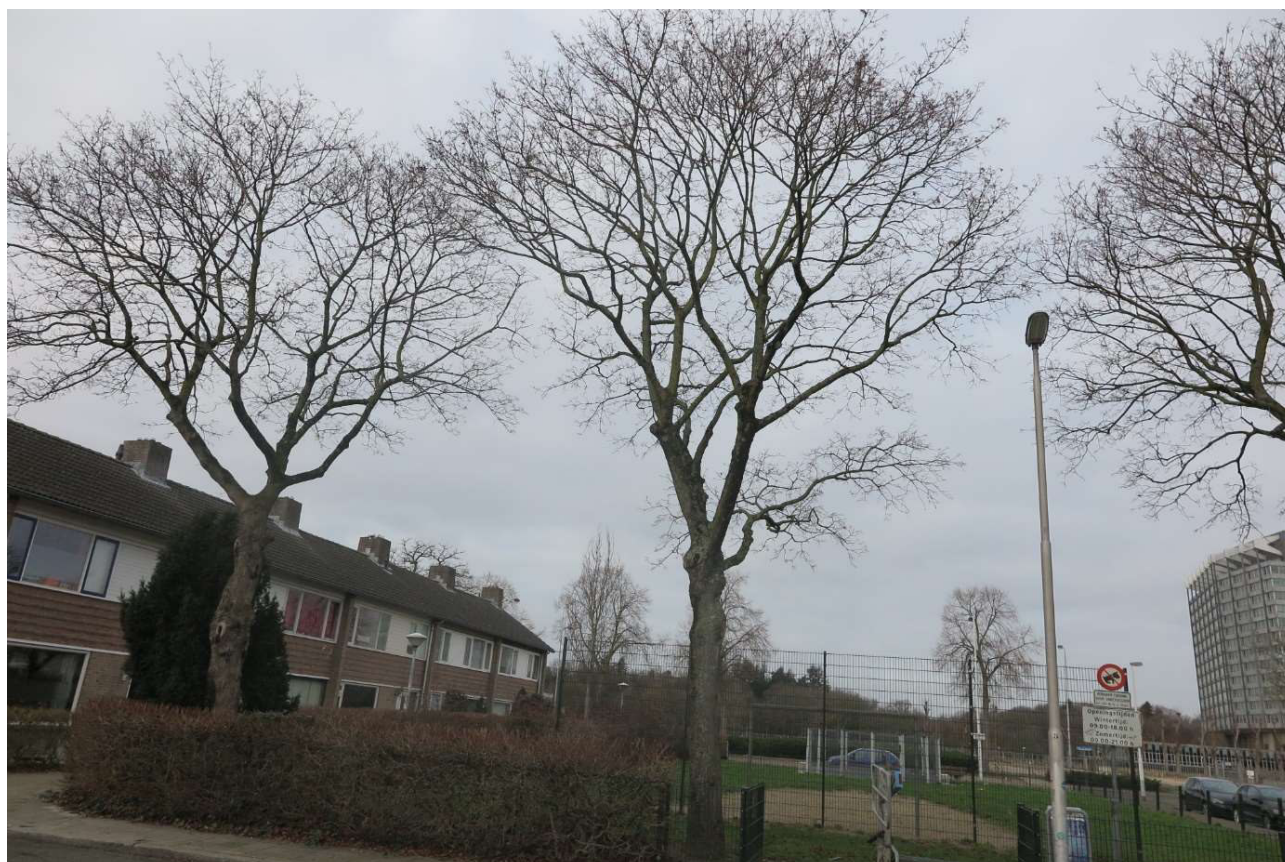
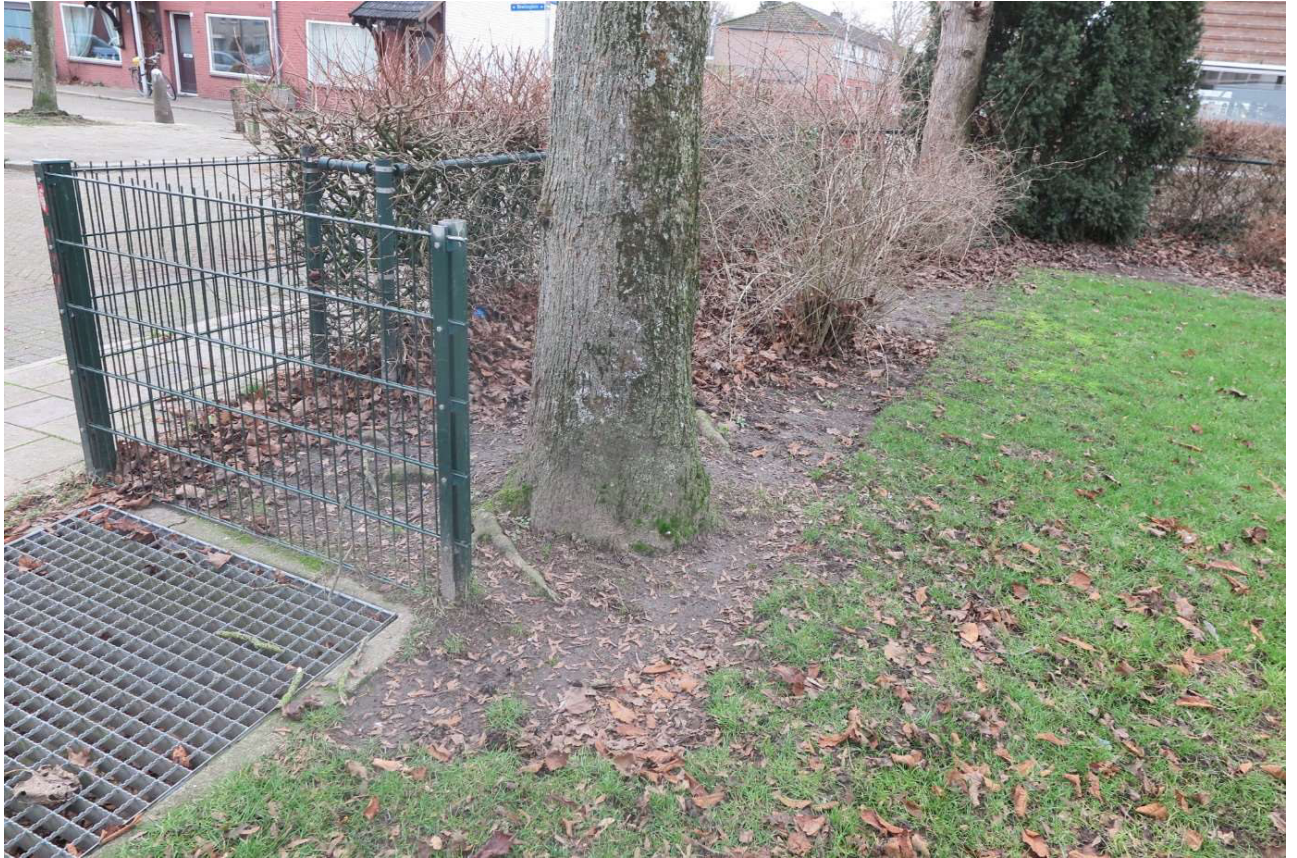
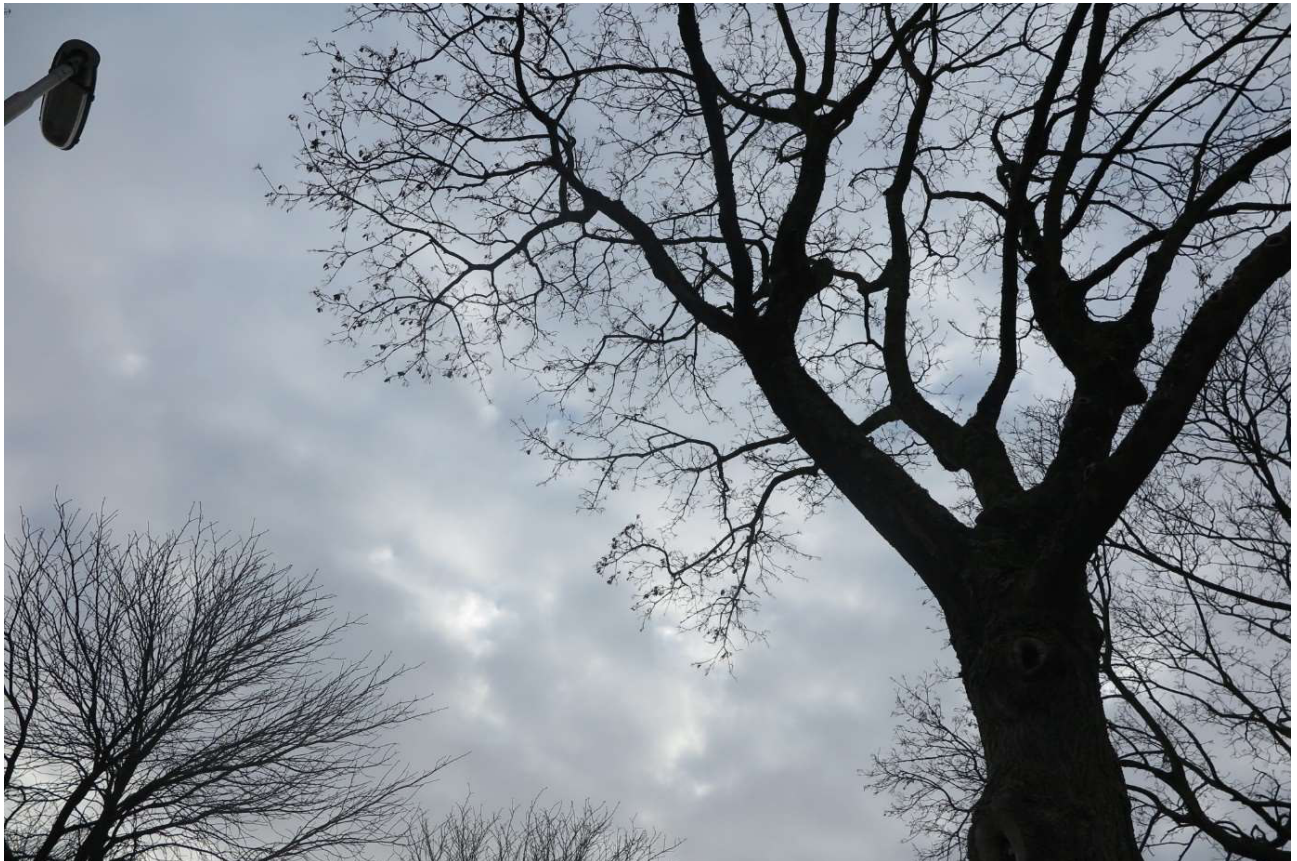
| | <b>BOOM 20</b> |

| | <b>BOOM 20</b> |
|---|---|
| <b>Veiligheid/gebreken</b> | Enkele stamholtes agv oude snoeiwonden, (nog) geen verhoogd risico |
| <b>BOOMTECHNISCH OORDEEL</b> | 5 Behoudenswaardig |

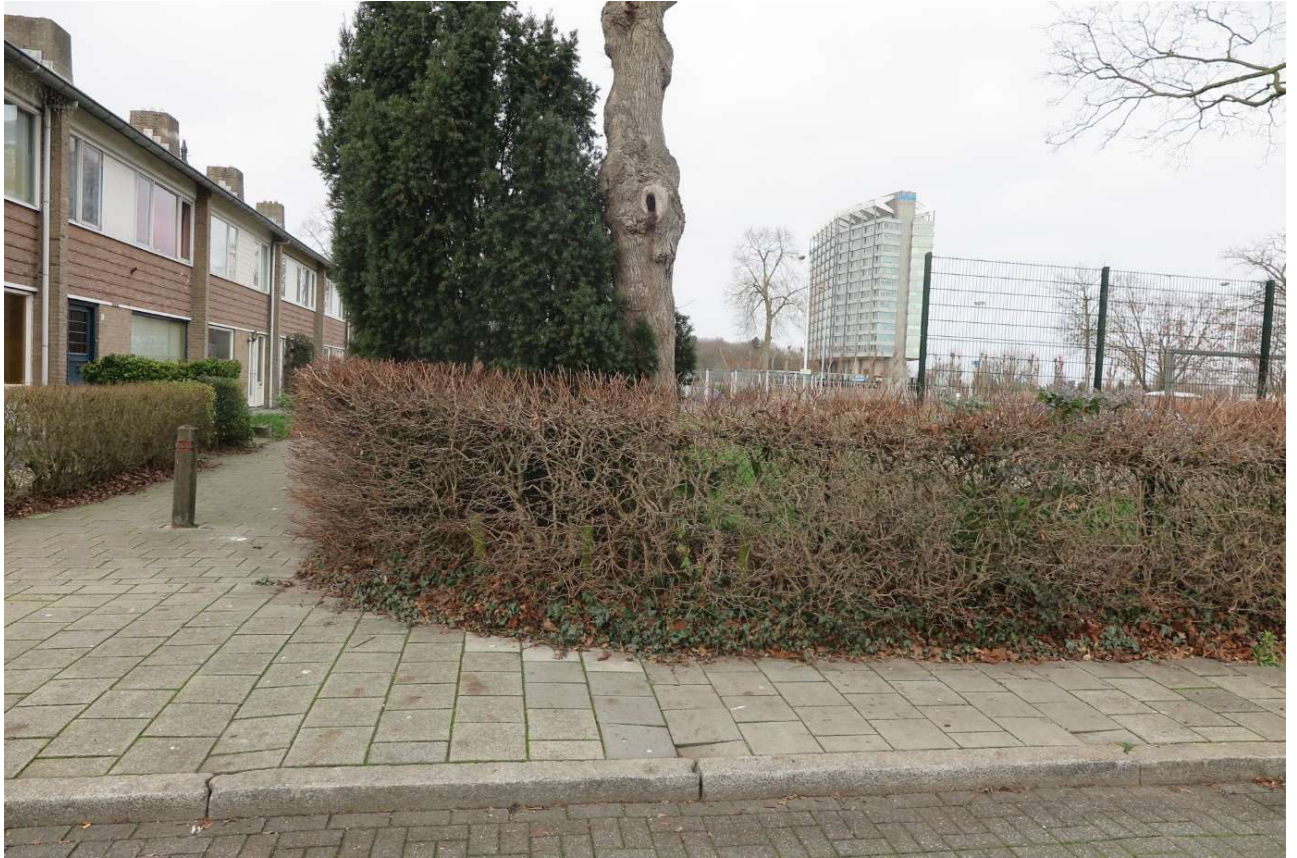
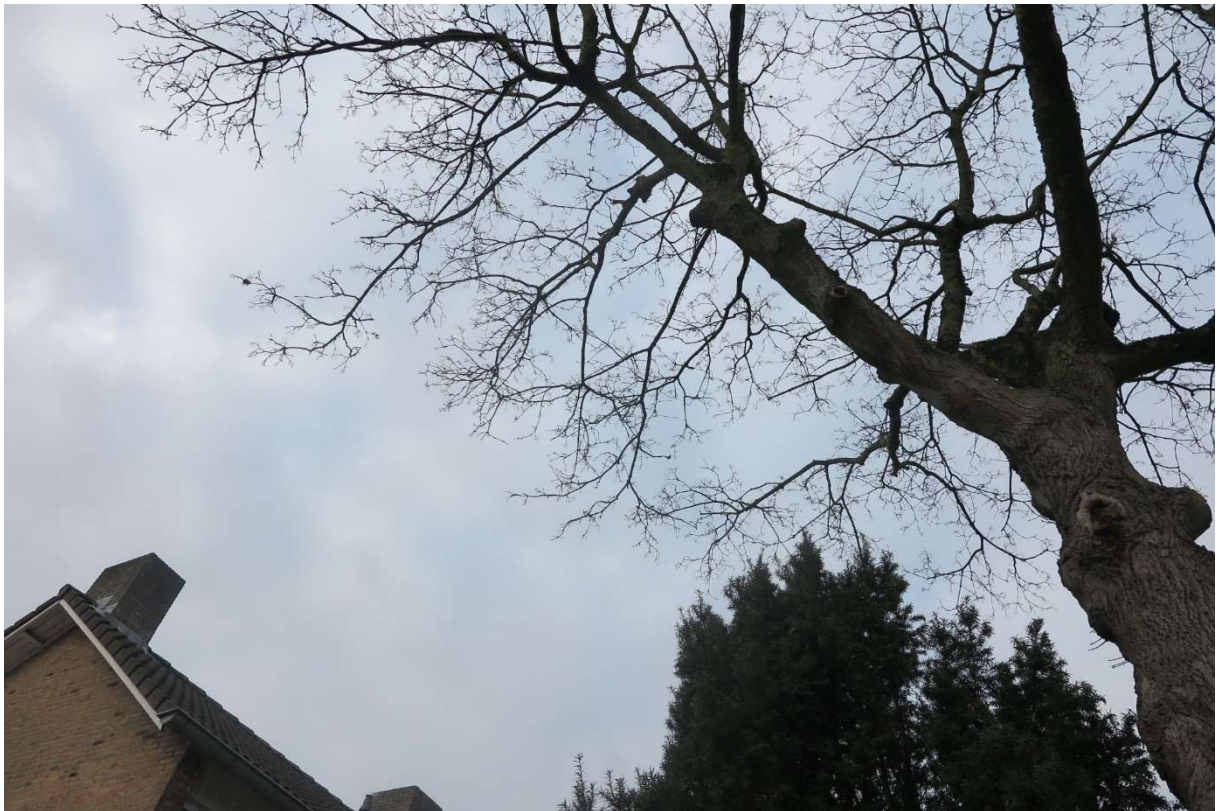
| | <b>BOOM 21</b> |

| | <b>BOOM 21</b> |
|---|---|
| <b>Veiligheid/gebreken</b> | Scheefstand, verhoogd risico op windworp |
| <b>BOOMTECHNISCH OORDEEL</b> | 4 Niet behoudenswaardig |

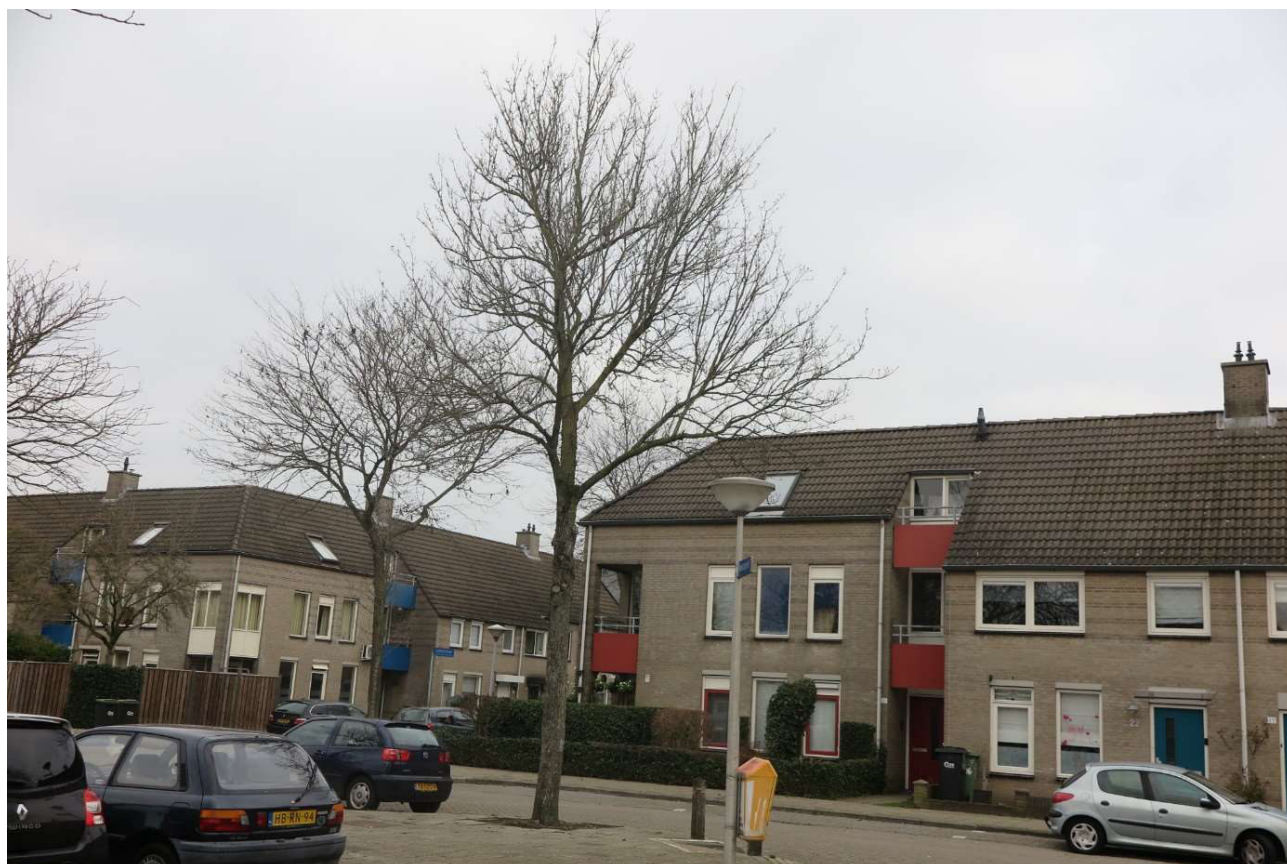
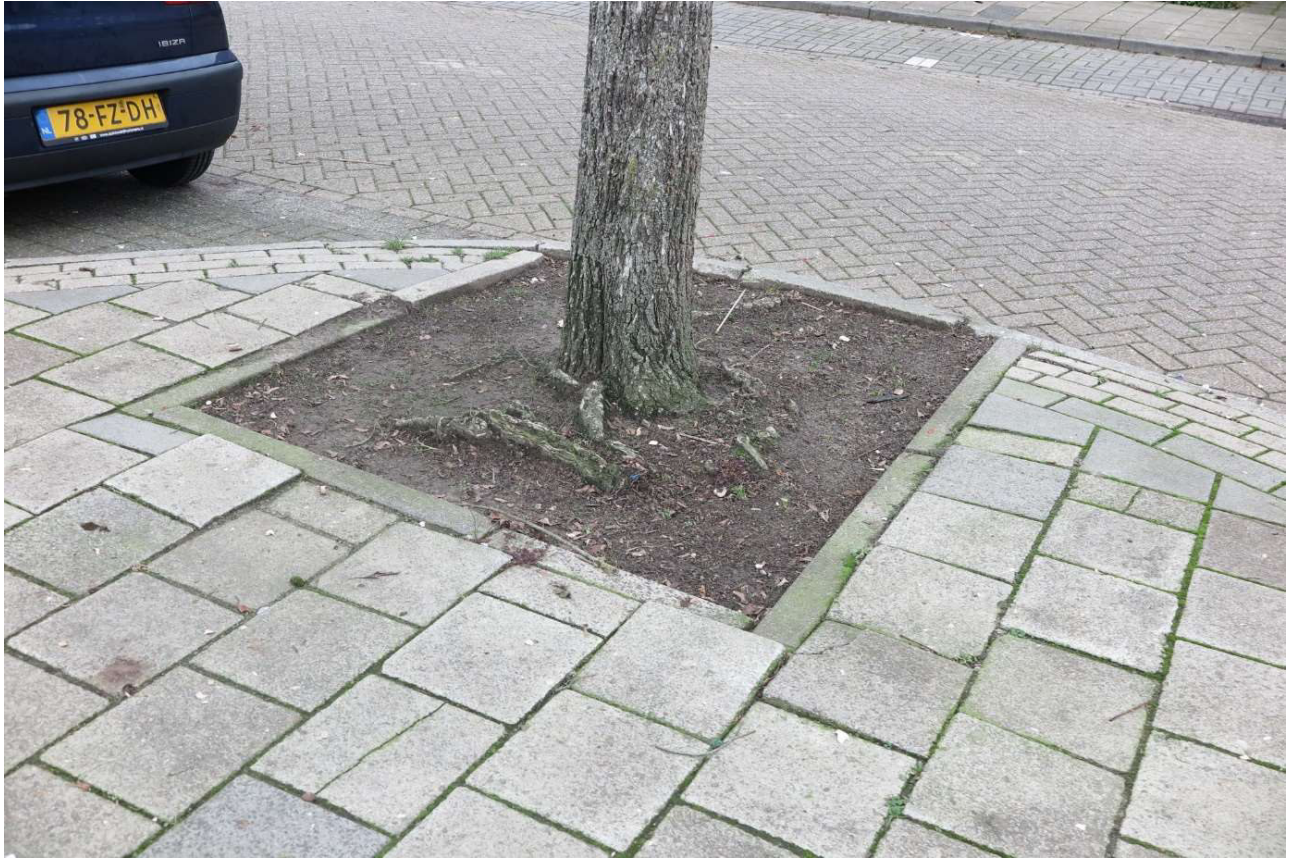
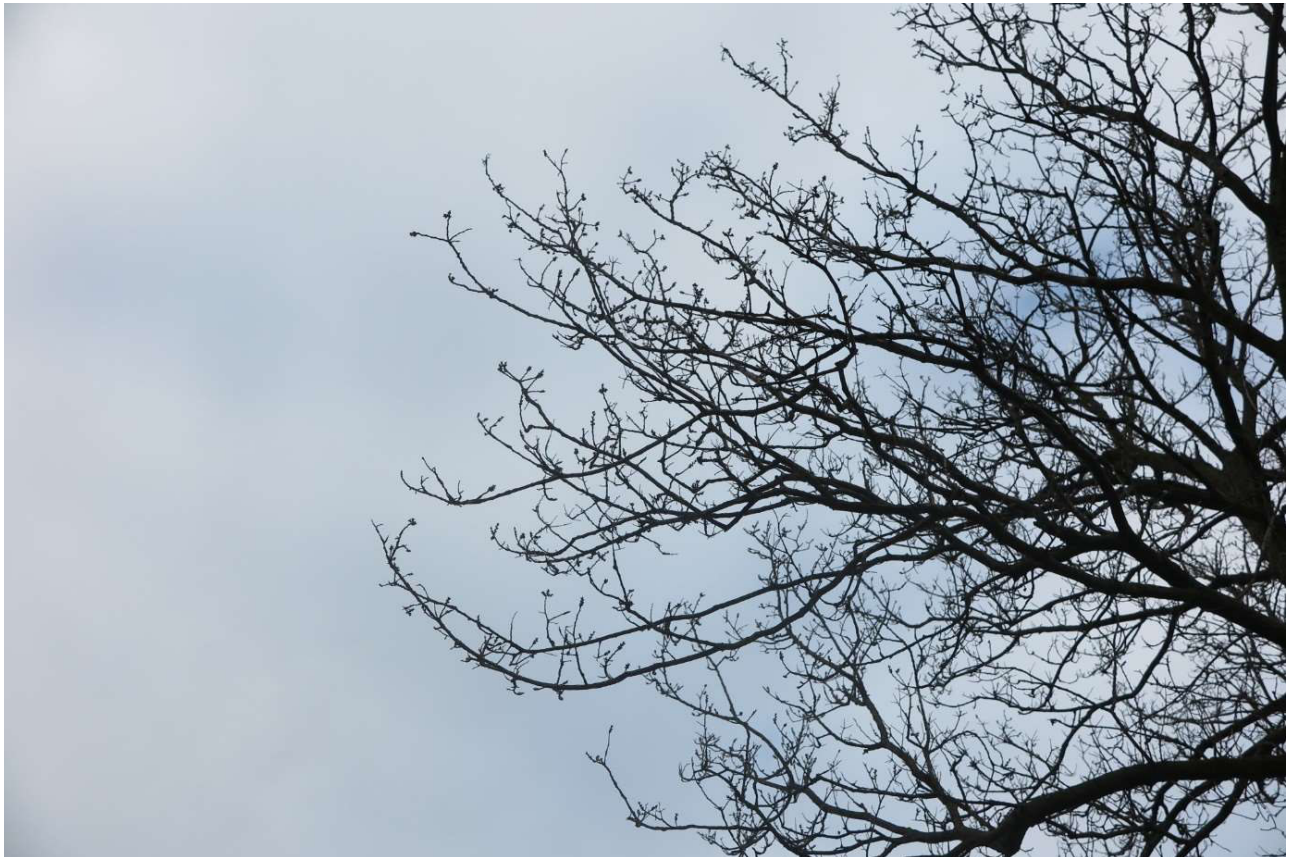
| | <b>BOOM 30</b> |

| | <b>BOOM 30</b> |
|---|---|
| <b>Veiligheid/gebreken</b> | Geen bijzonderheden |
| <b>BOOMTECHNISCH OORDEEL</b> | 5 Behoudenswaardig |

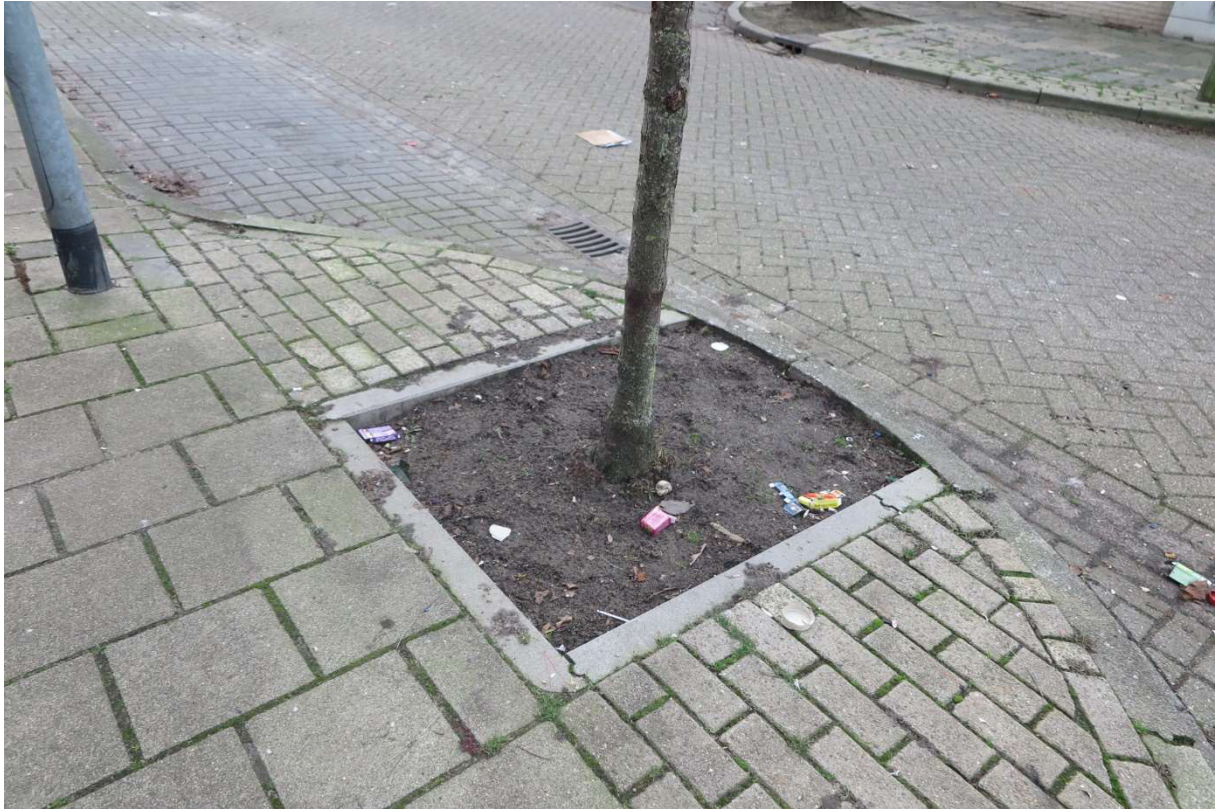
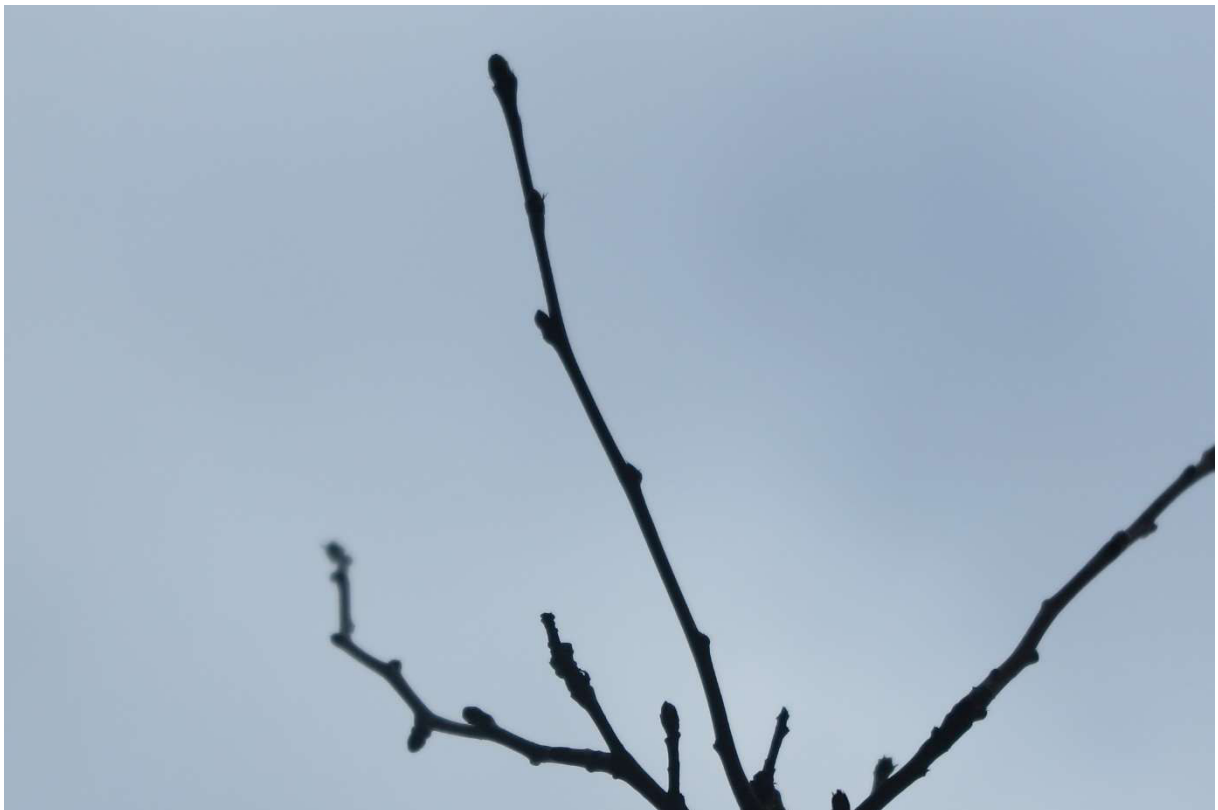
## Informatieblad boom 32

| | <b>BOOM 32</b> |
|---|---|
| <b>Veiligheid/gebreken</b> | Geen bijzonderheden |
| <b>BEELDKWALITEIT</b> | 2 Normaal |
| <b>BOOMTECHNISCH OORDEEL</b> | 5 Behoudenswaardig |

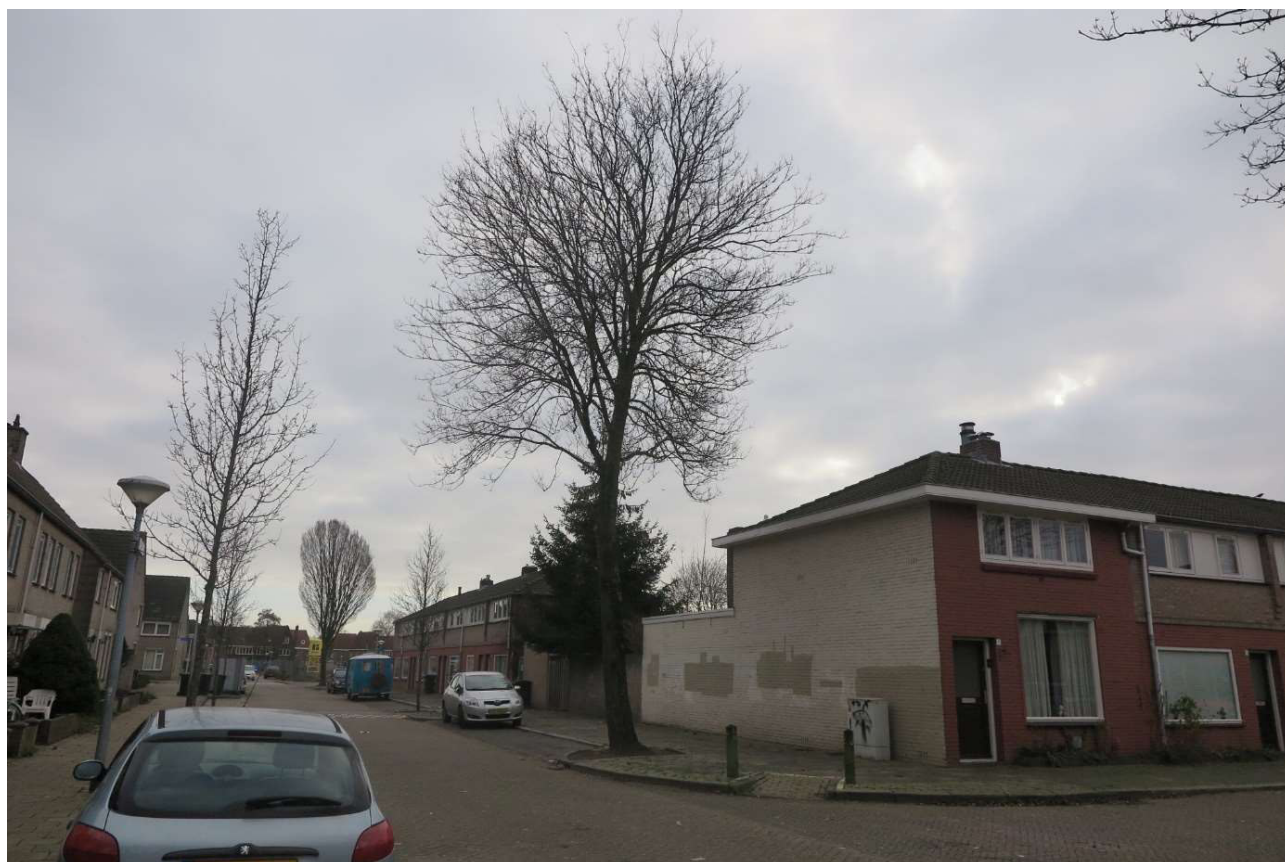
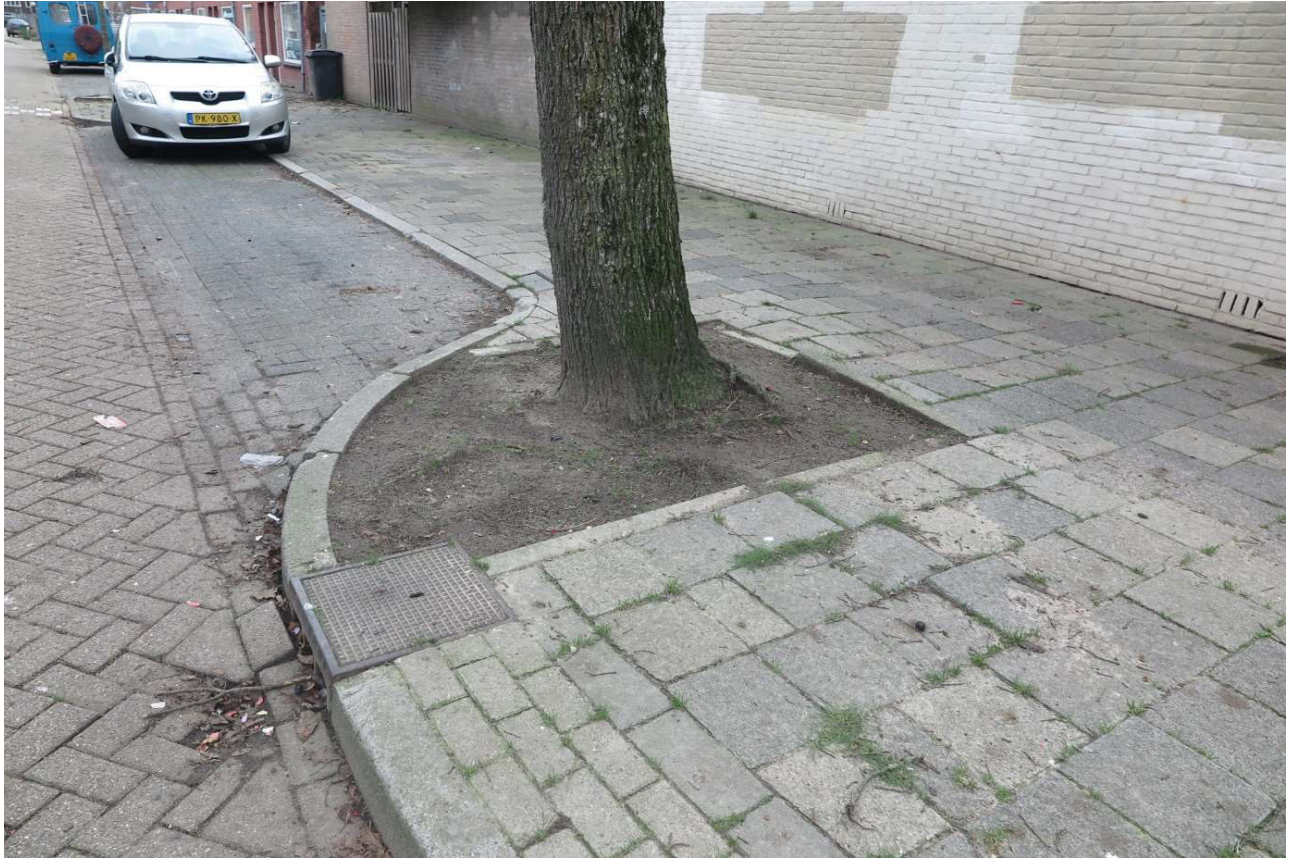
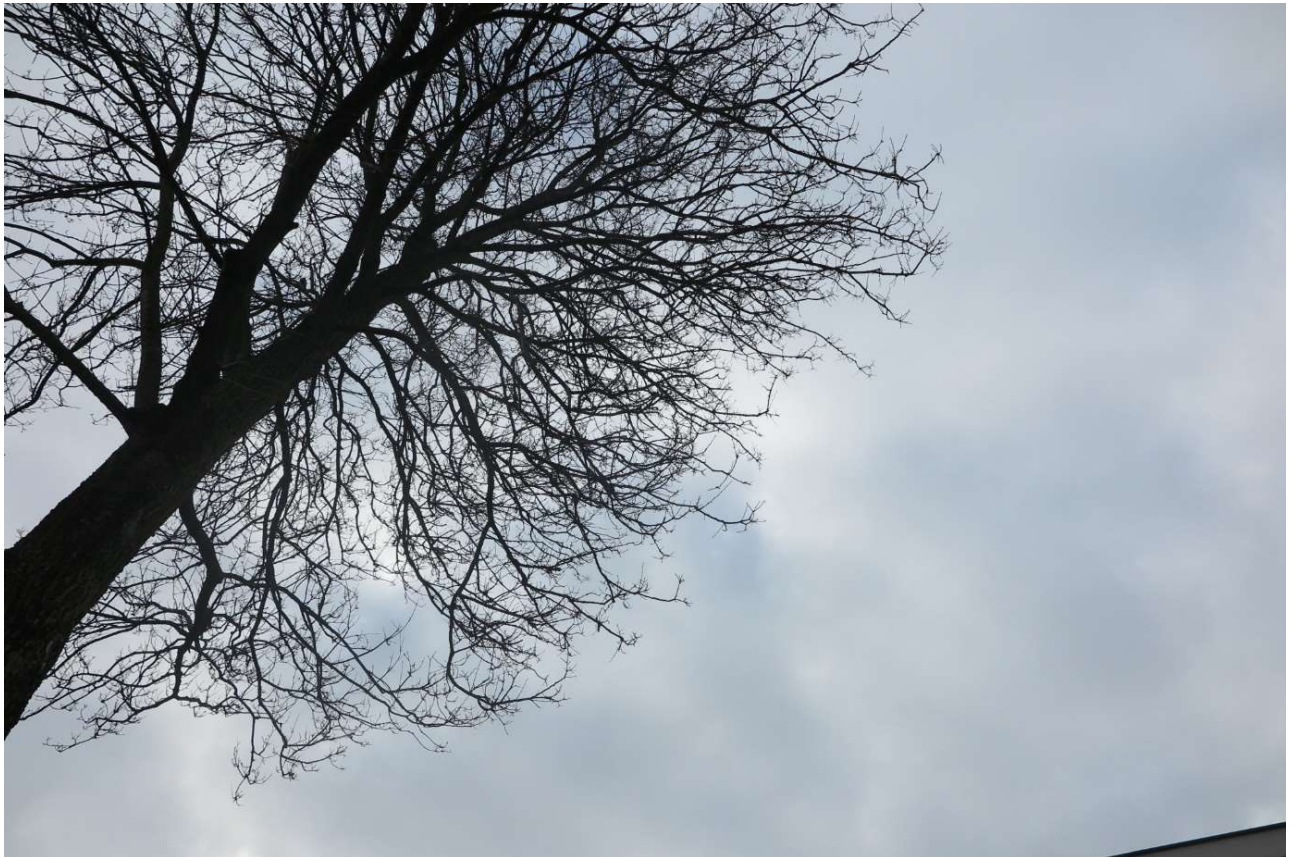
## Informatieblad boom 33

| | <b>BOOM 33</b> |
|---|---|
| <b>Veiligheid/gebreken</b> | Geen bijzonderheden |
| <b>BEELDKWALITEIT</b> | 2 Normaal |
| <b>BOOMTECHNISCH OORDEEL</b> | 5 Behoudenswaardig |

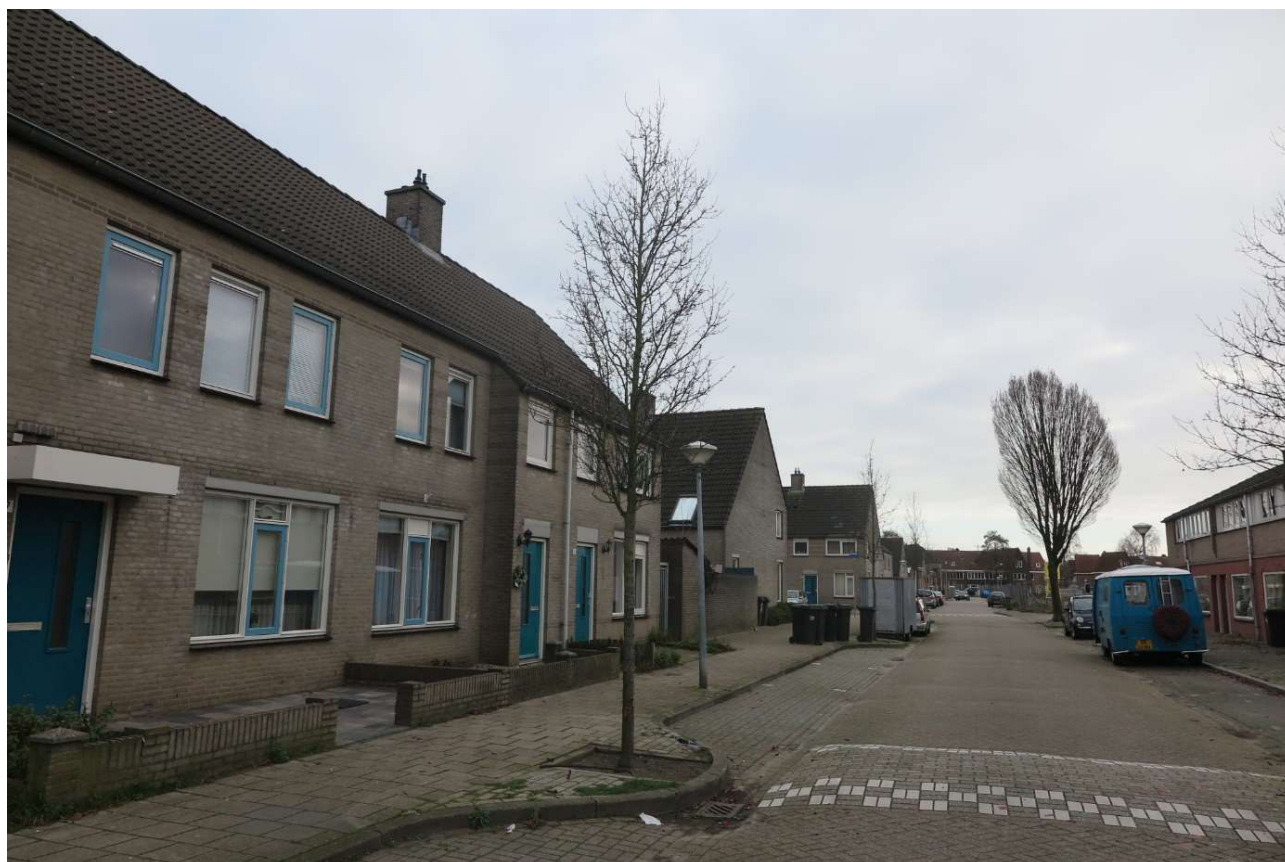
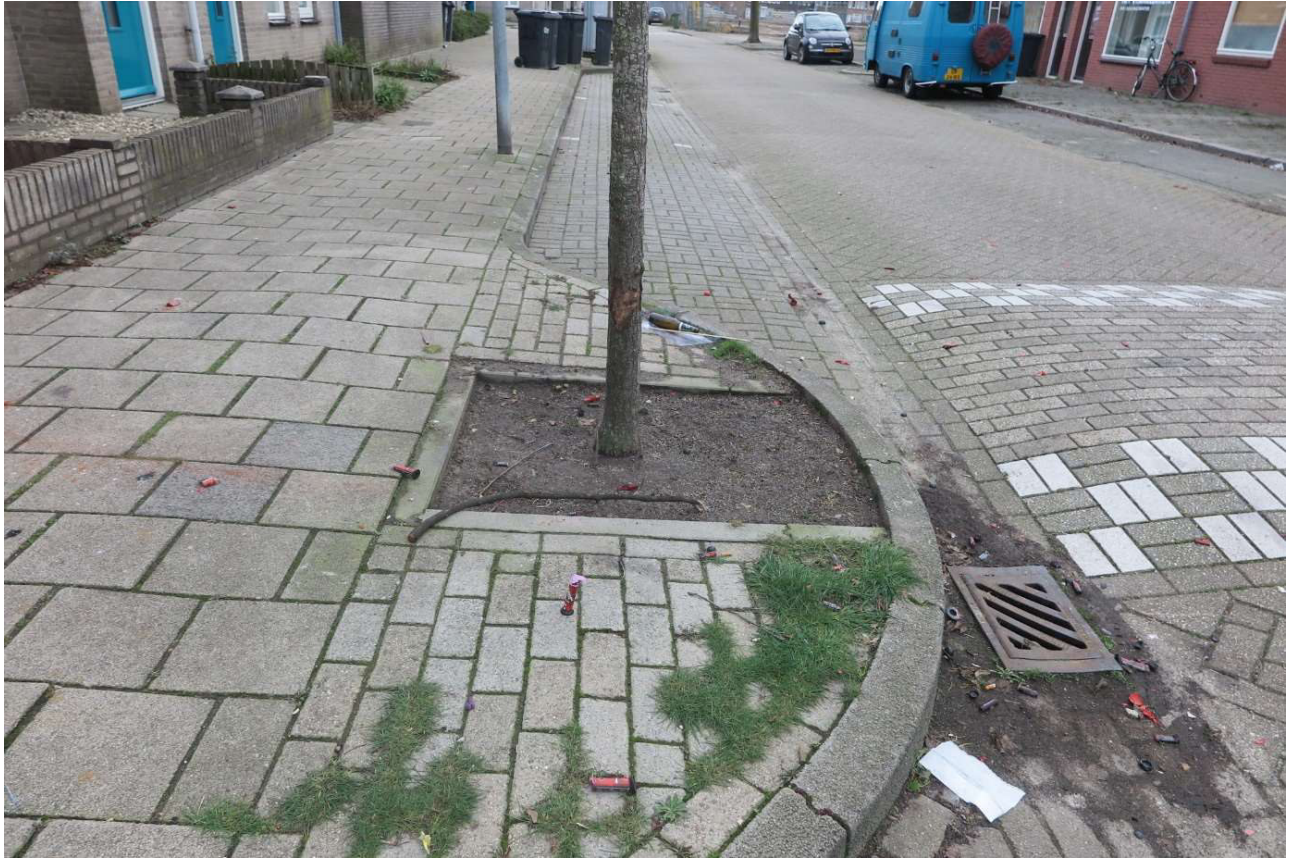
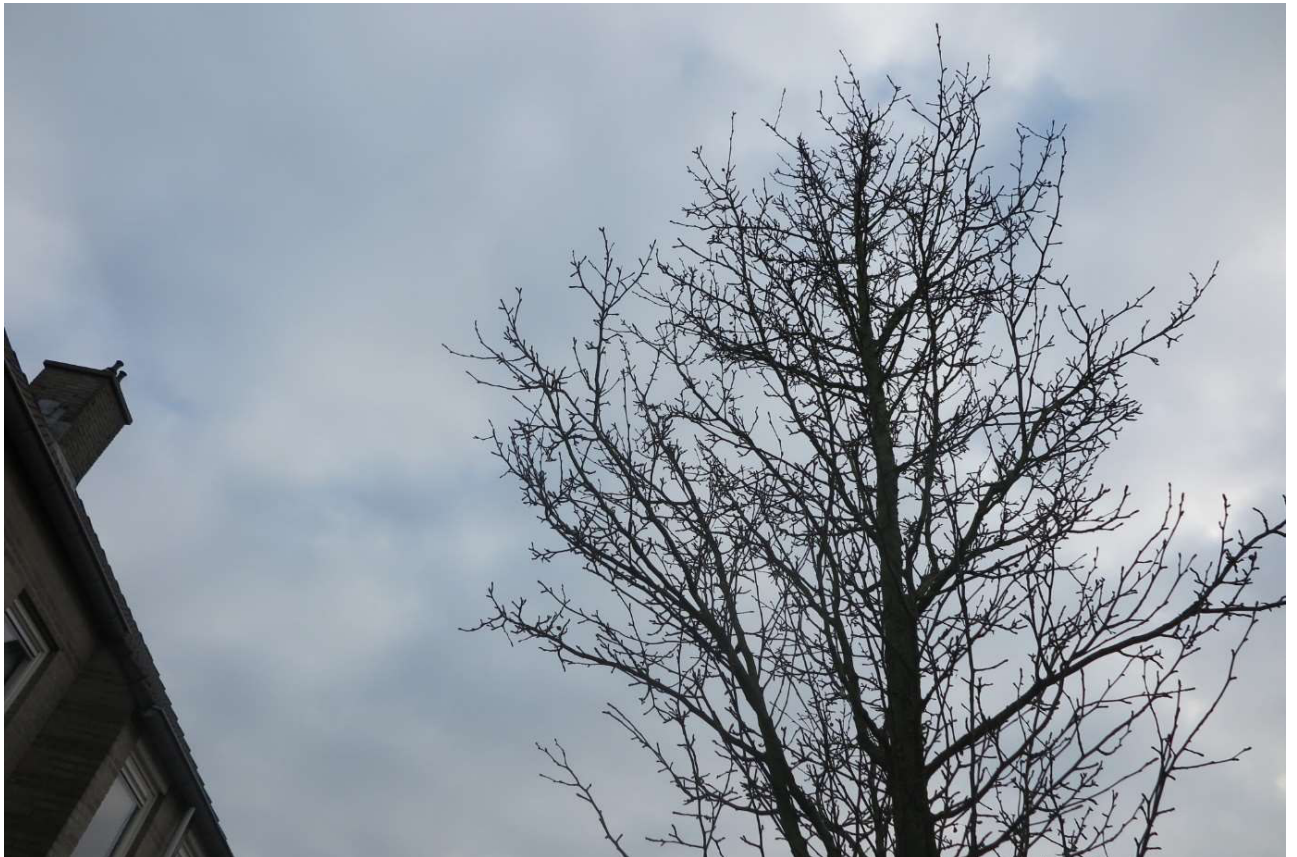
## Informatieblad boom 34

| | <b>BOOM 34</b> |
|---|---|
| <b>Veiligheid/gebreken</b> | Geen bijzonderheden |
| <b>BEELDKWALITEIT</b> | 2 Normaal |
| <b>BOOMTECHNISCH OORDEEL</b> | 5 Behoudenswaardig |

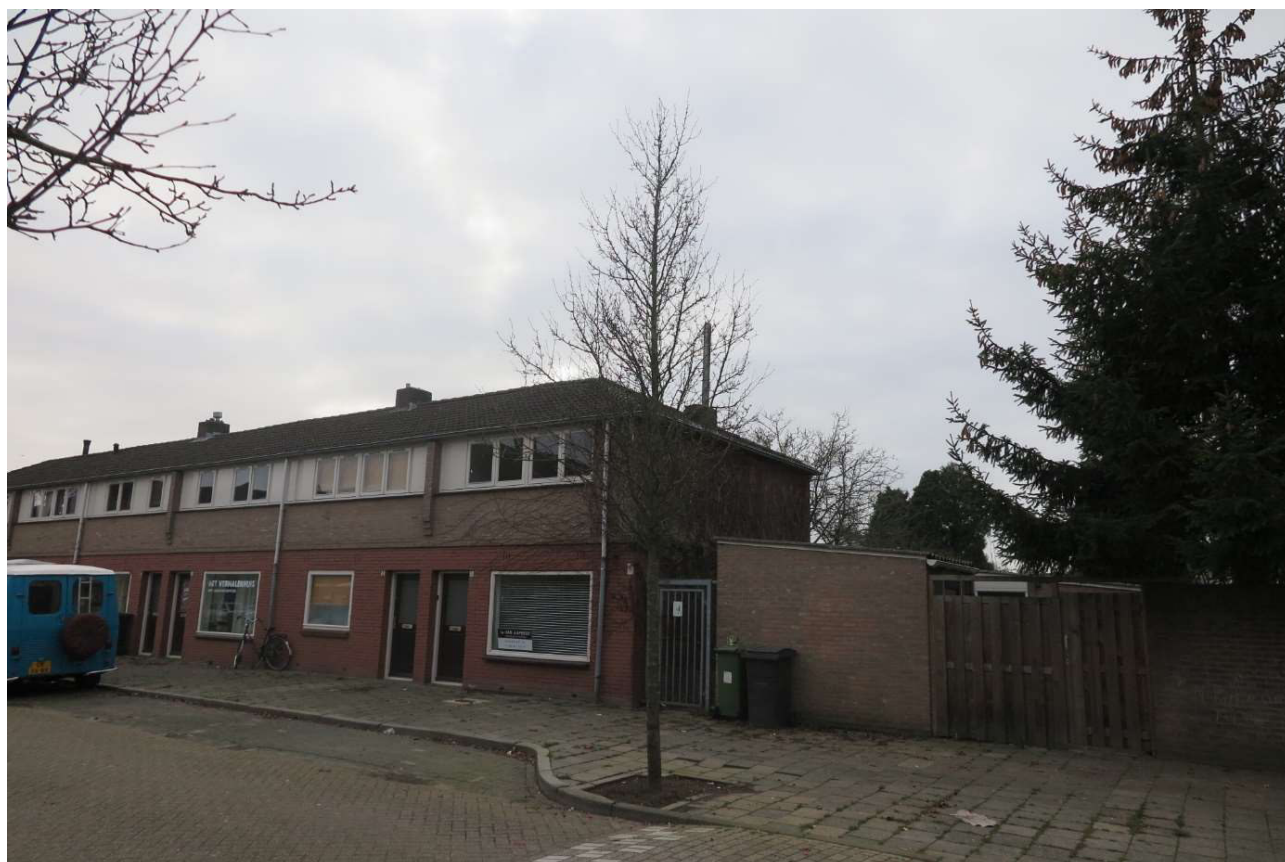
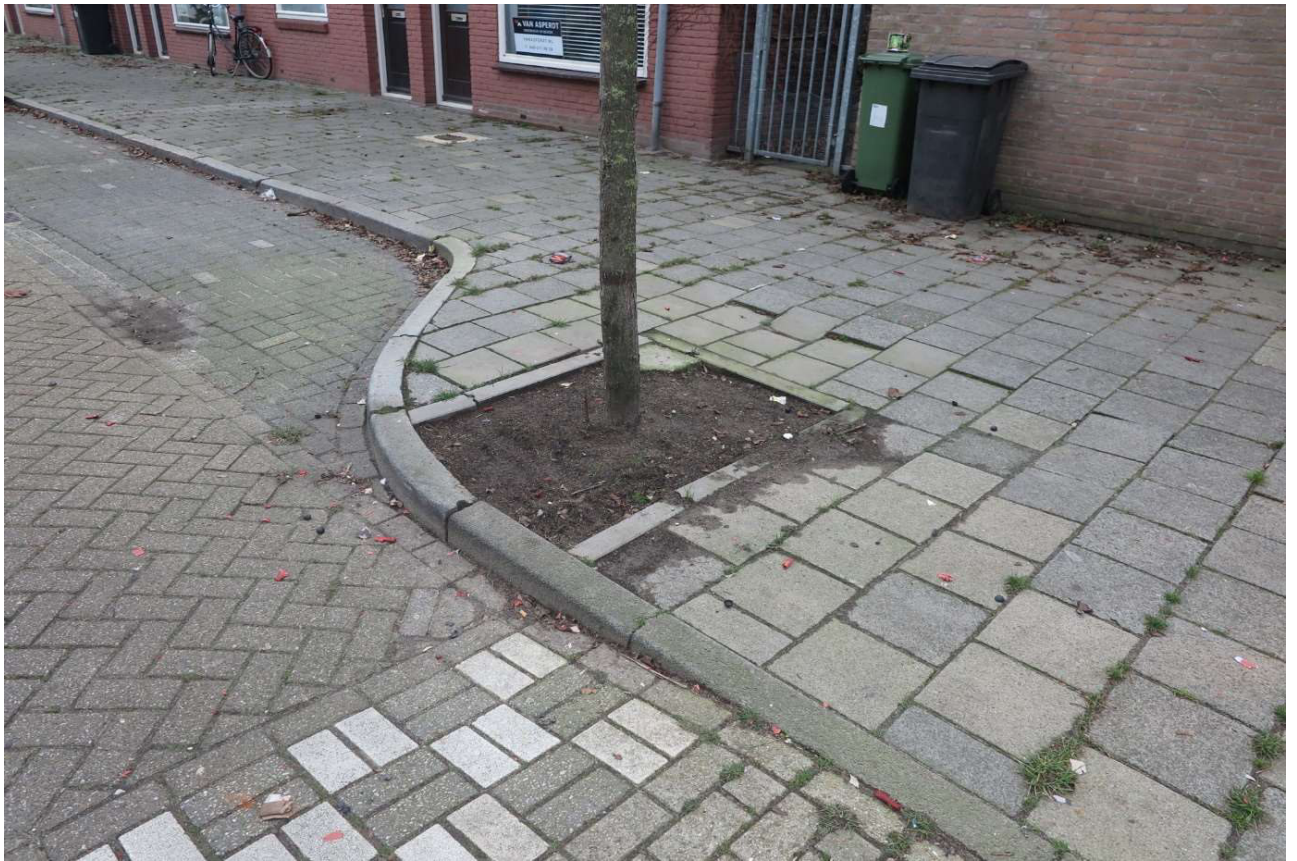
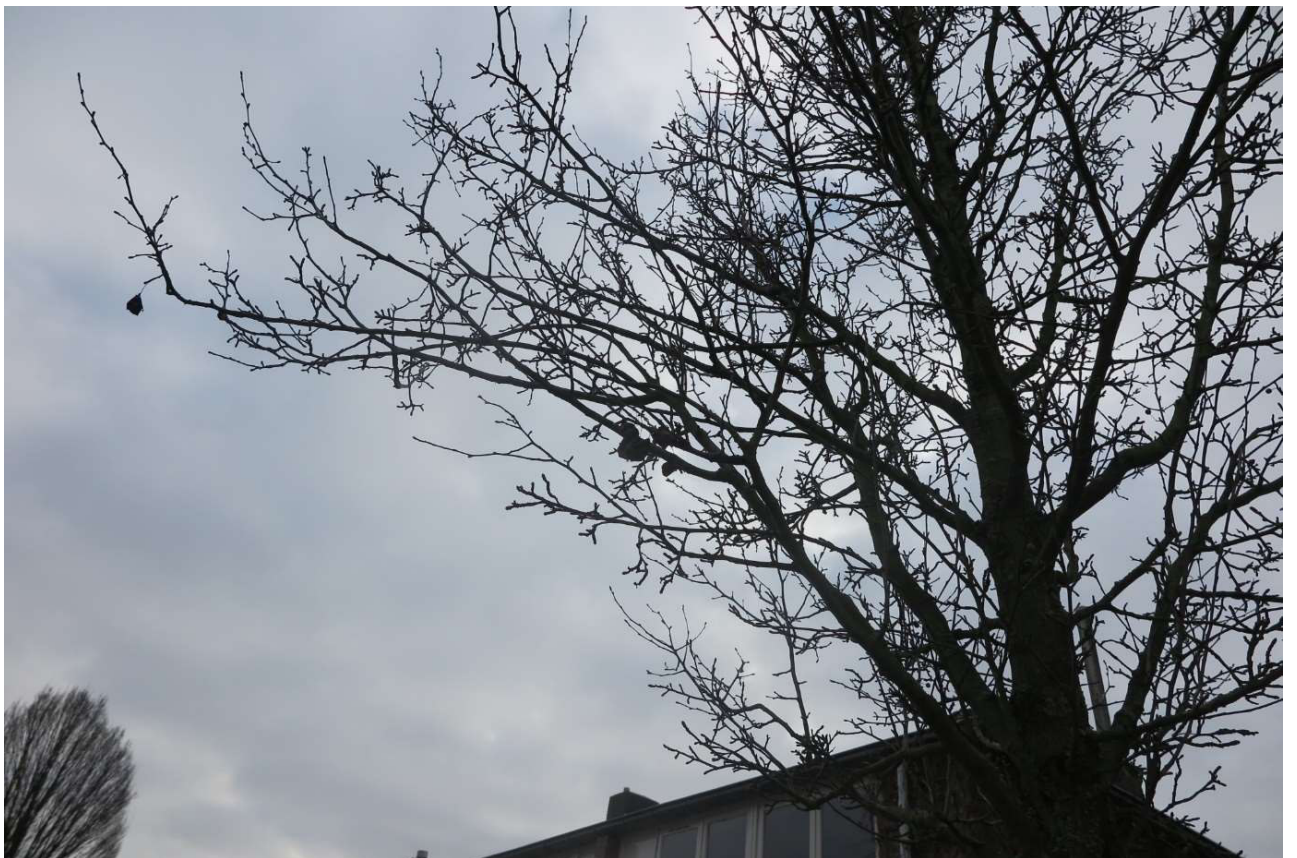
## Informatieblad boom 35

| | <b>BOOM 35</b> |
|---|---|
| <b>Veiligheid/gebreken</b> | Geen bijzonderheden |
| <b>BEELDKWALITEIT</b> | 2 Normaal |
| <b>BOOMTECHNISCH OORDEEL</b> | 5 Behoudenswaardig |
