# Inventarisatie en kwaliteitsbeoordeling Bomen, plan Celsius, fase 3 en 4

| <b>Project</b> | Inventarisatie en kwaliteitsbeoordeling bomen, plan Celsius, fase 3 en 4 |
| <b>Datum</b> | 8 Januari 2019 |

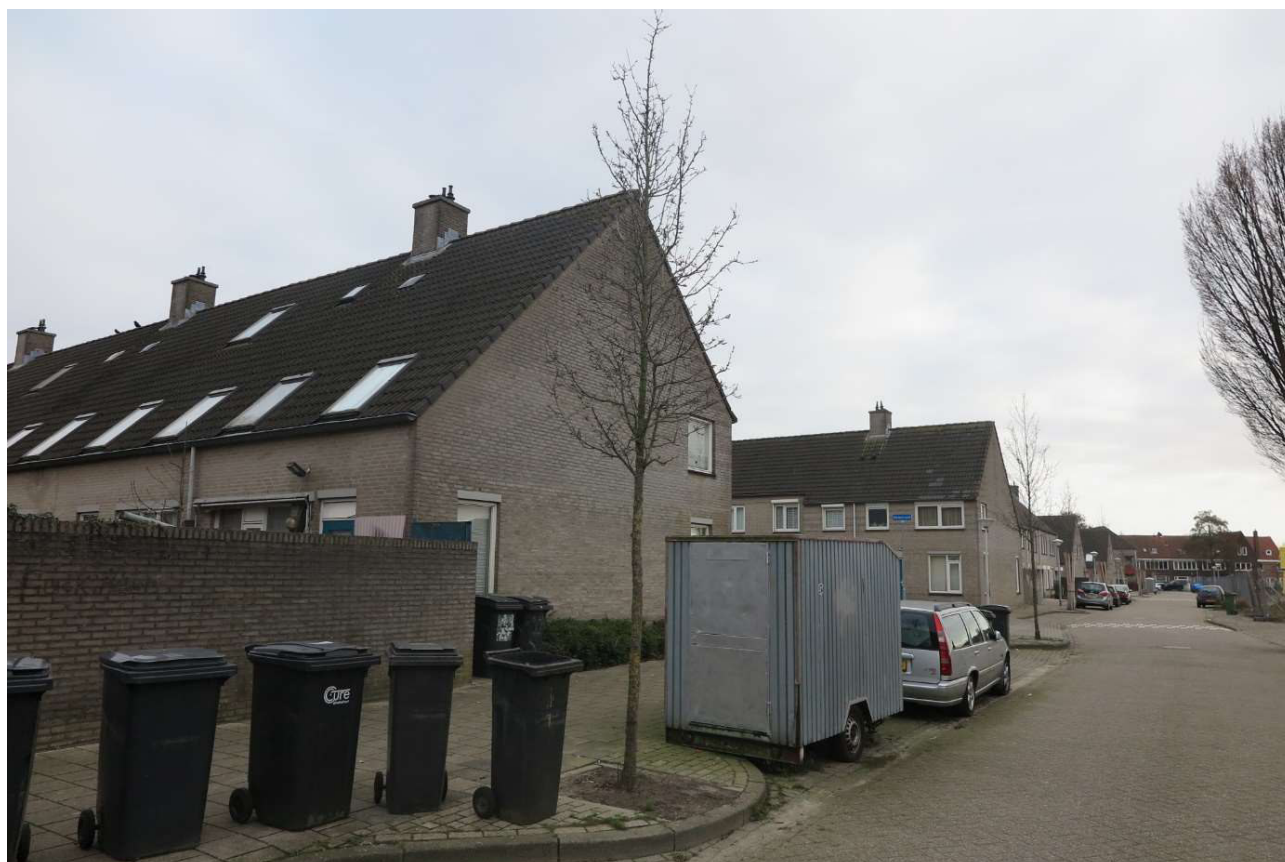
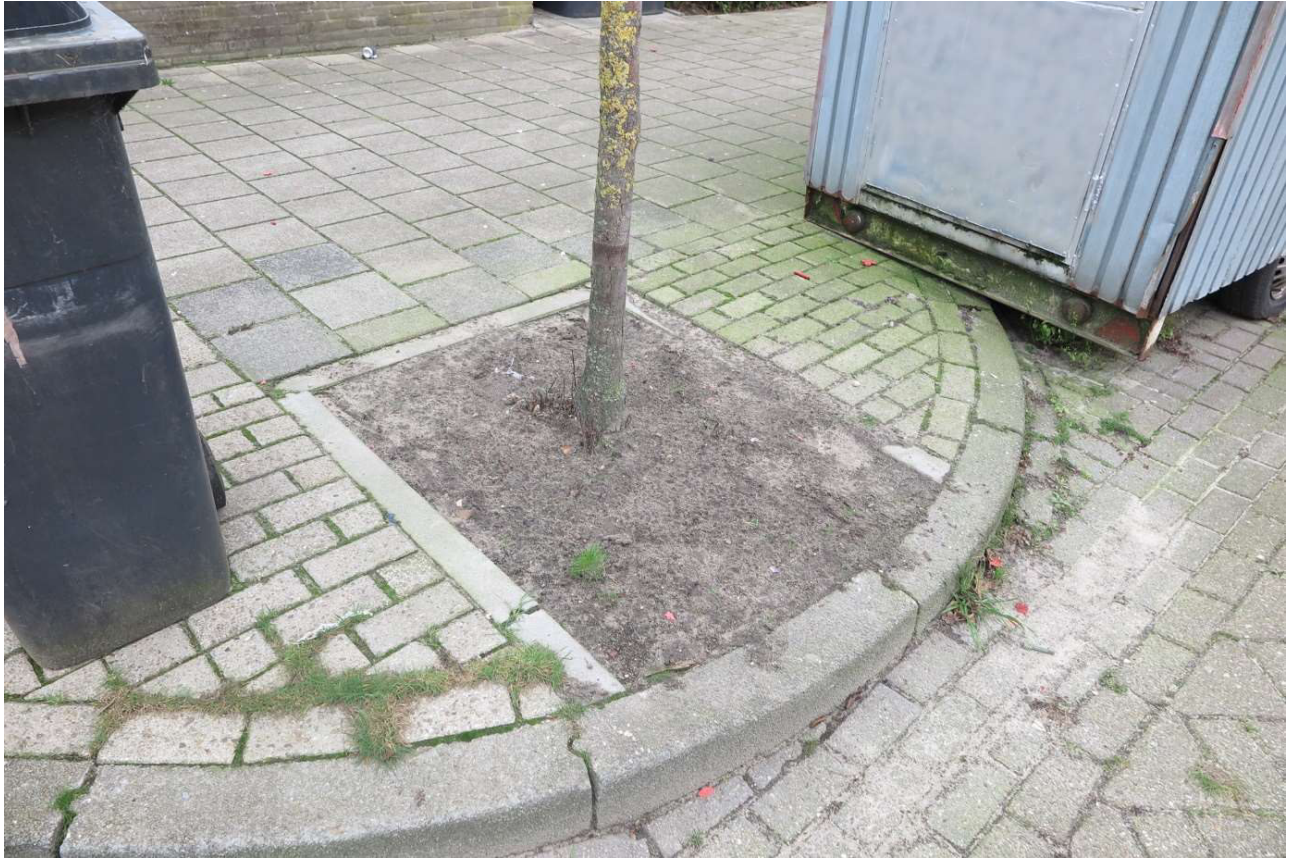
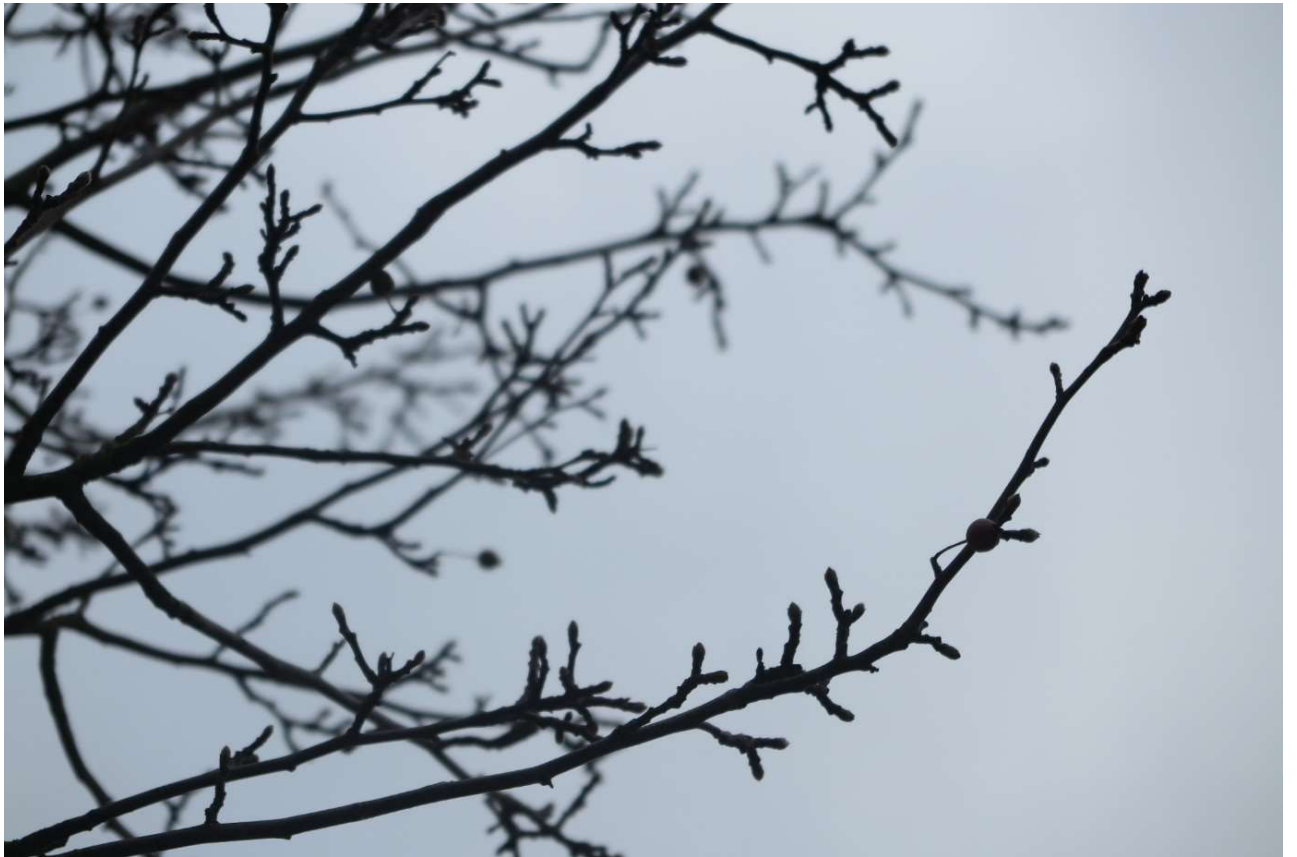
## Informatieblad boom 36

| | <b>BOOM 36</b> |
|---|---|
| <b>Veiligheid/gebreken</b> | Geen bijzonderheden |
| <b>BEELDKWALITEIT</b> | 2 Normaal |
| <b>BOOMTECHNISCH OORDEEL</b> | 5 Behoudenswaardig |

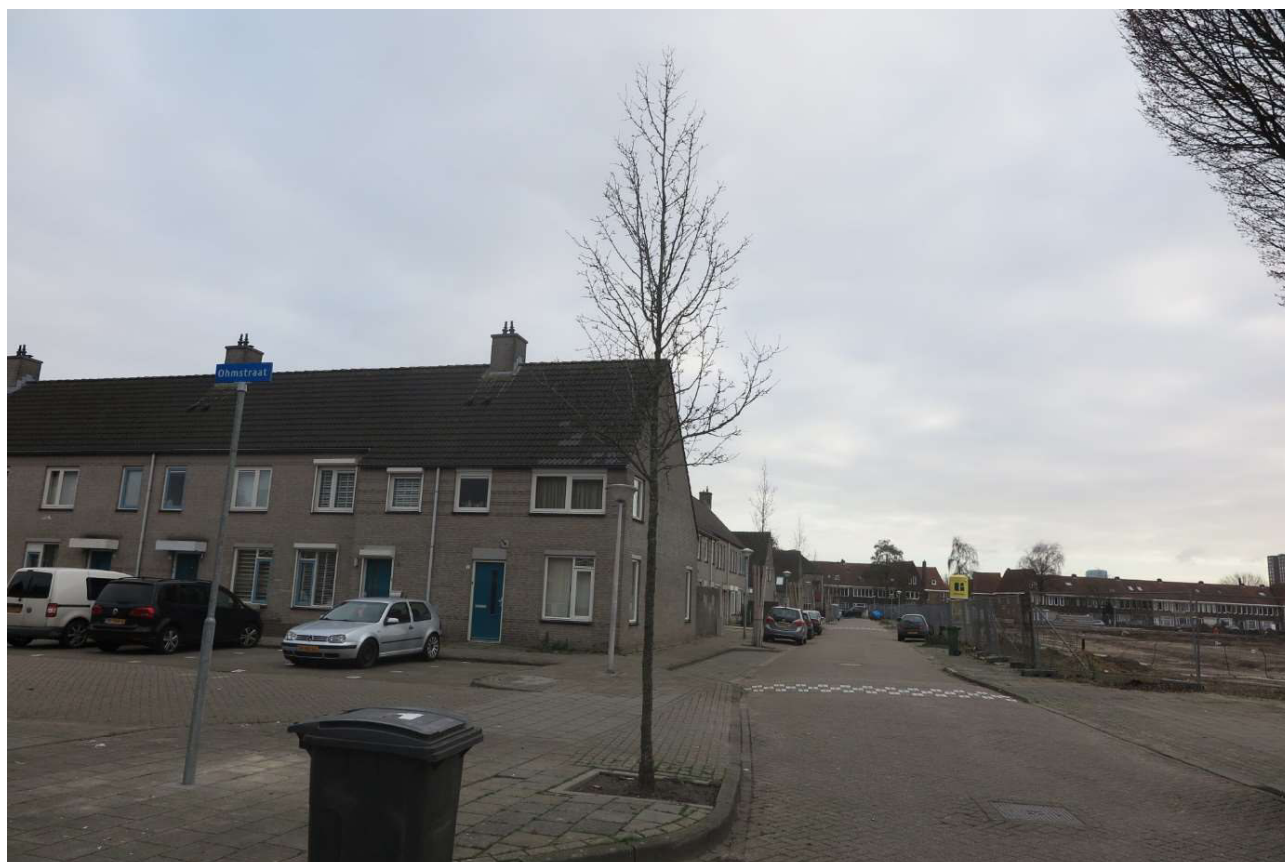
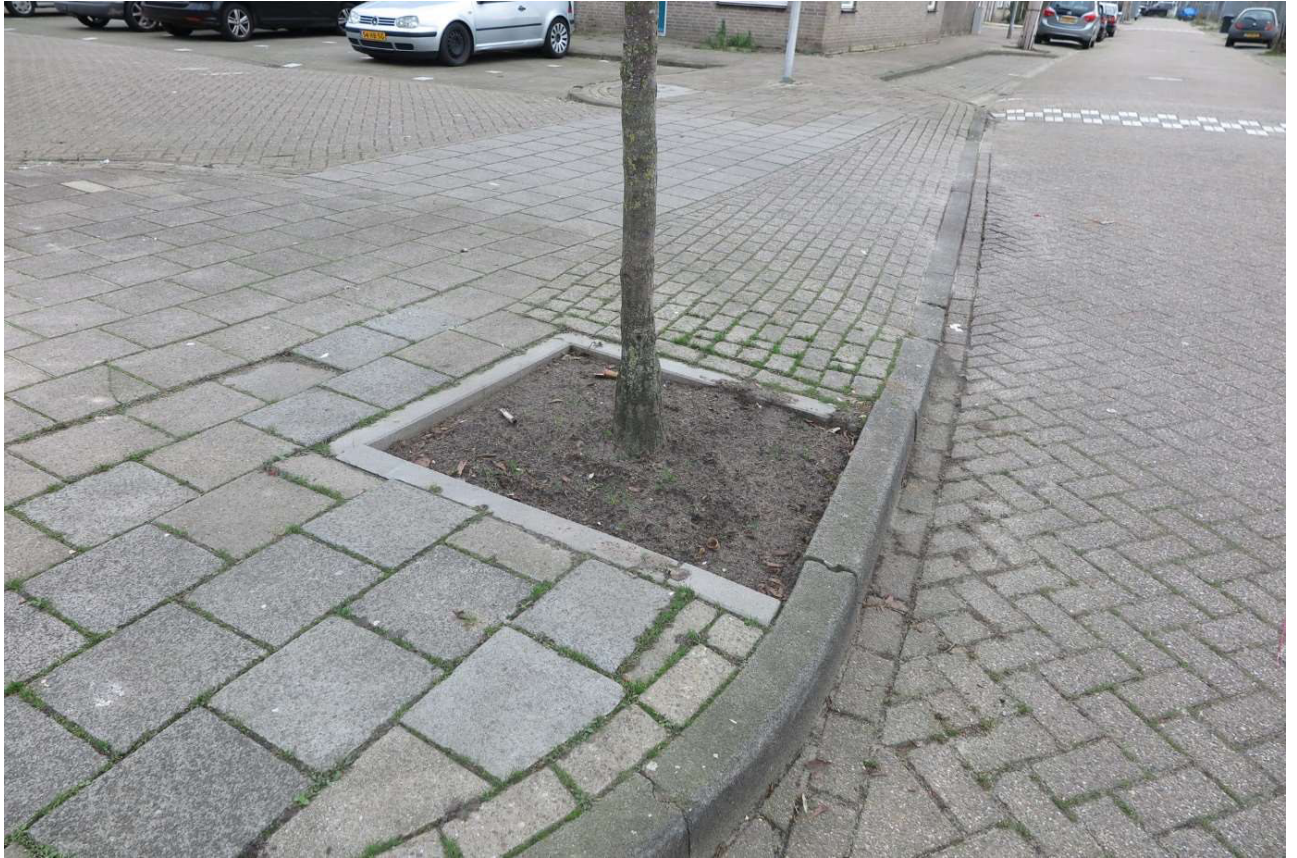
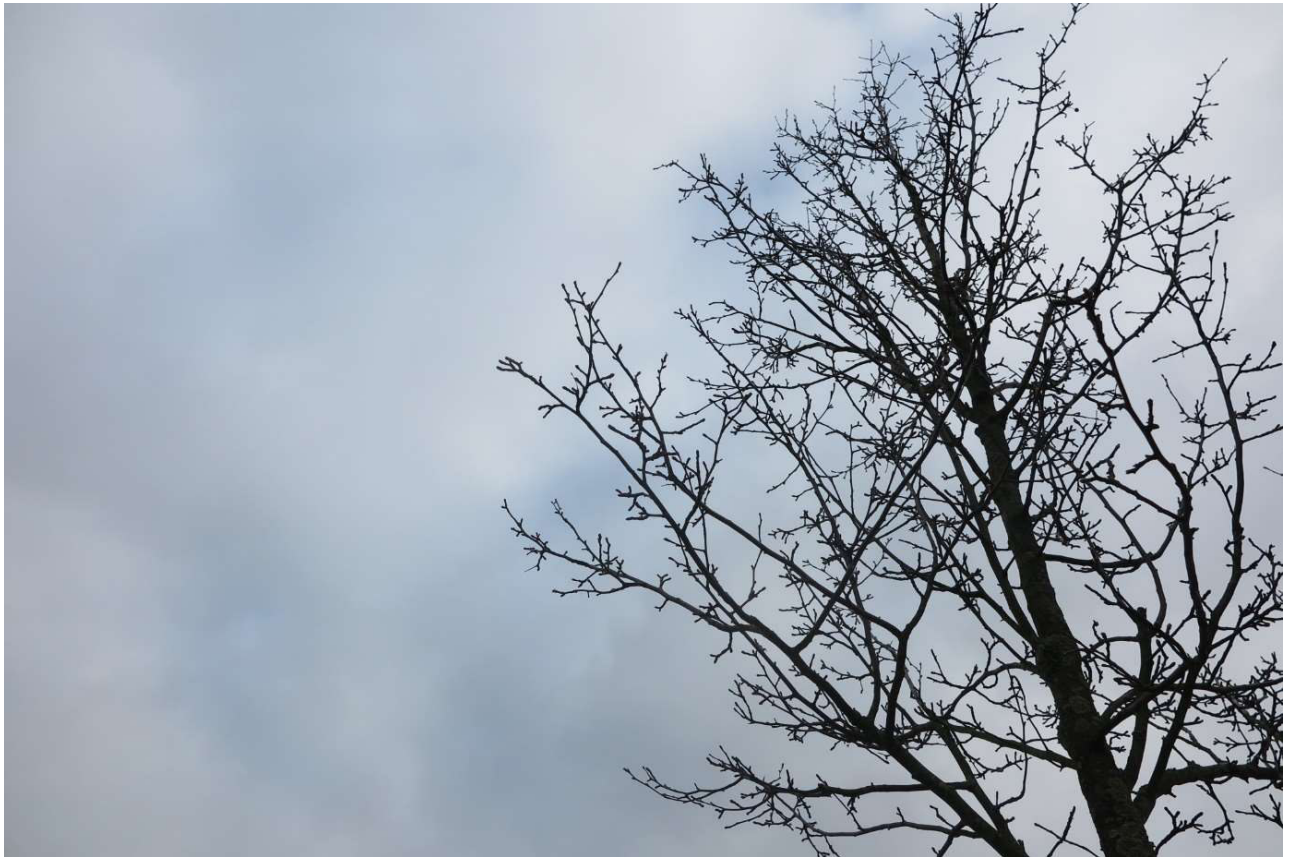
## Informatieblad boom 37

| | <b>BOOM 37</b> |
|---|---|
| <b>Veiligheid/gebreken</b> | Geen bijzonderheden |
| <b>BEELDKWALITEIT</b> | 2 Normaal |
| <b>BOOMTECHNISCH OORDEEL</b> | 5 Behoudenswaardig |

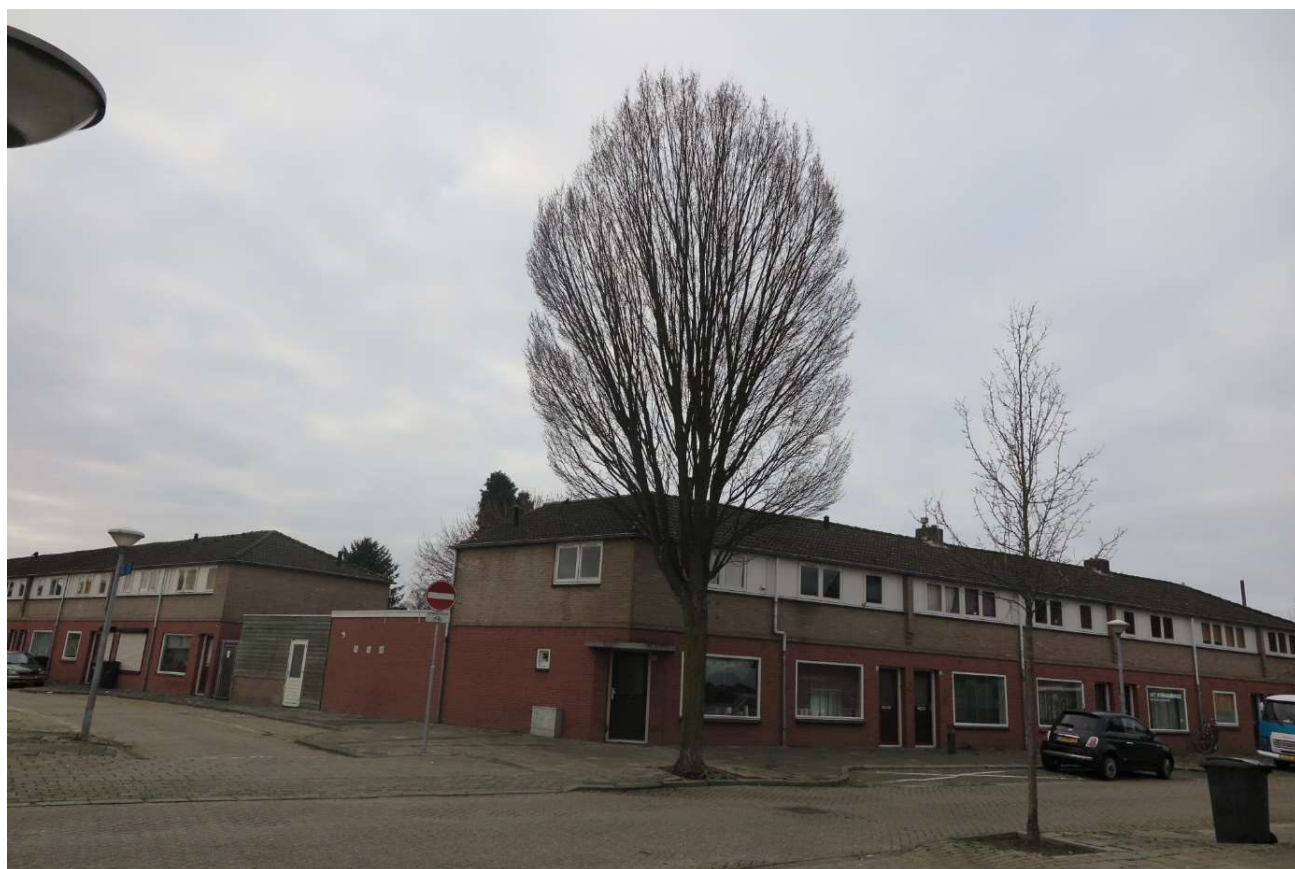
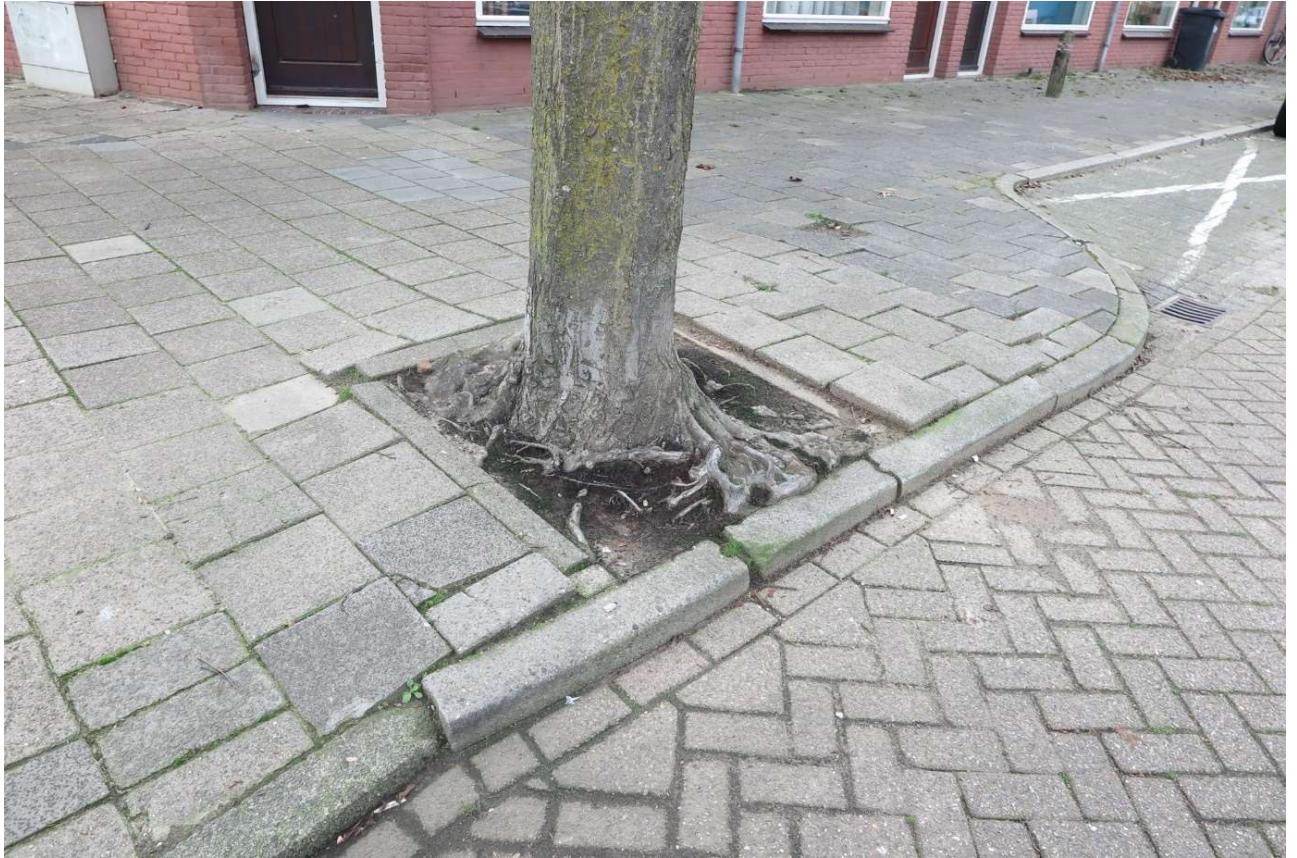
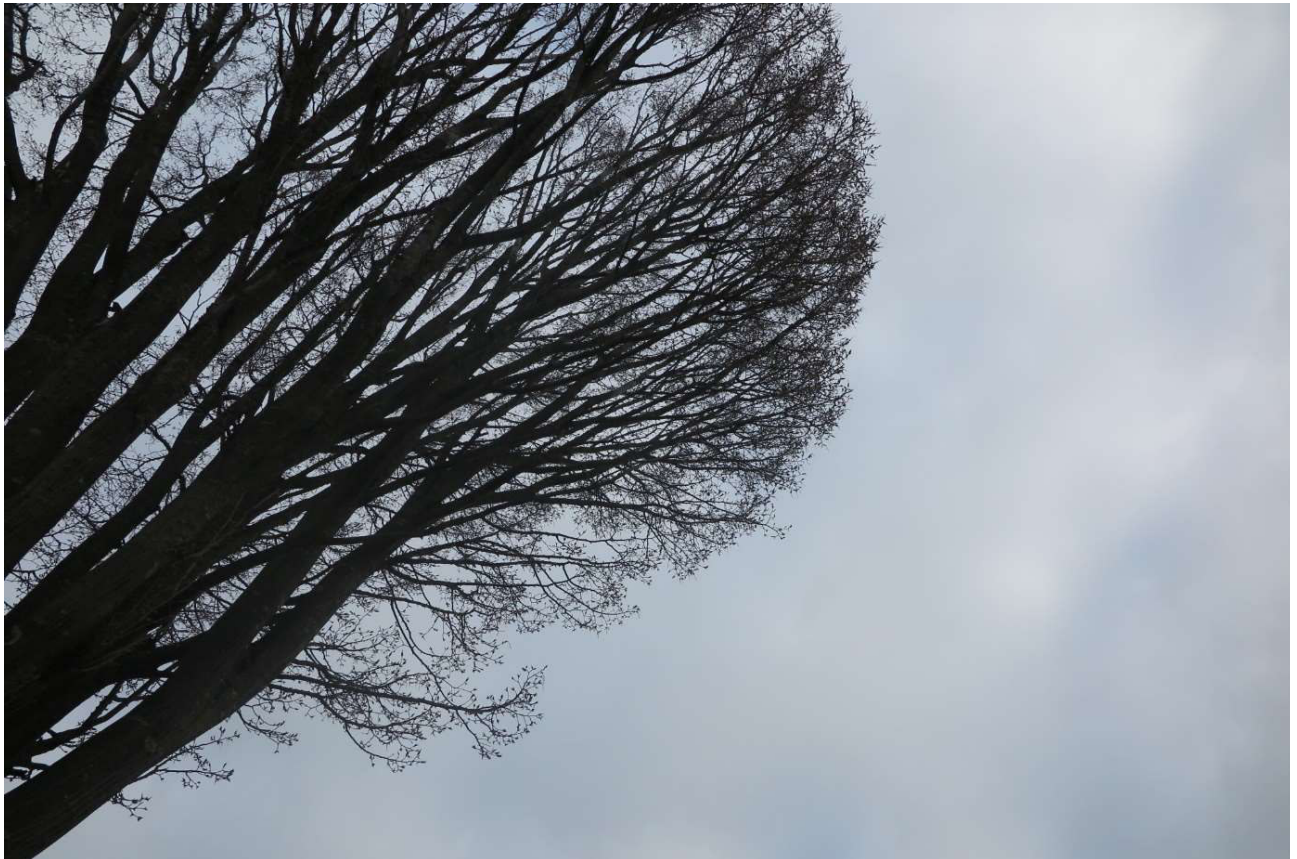
## Informatieblad boom 38

| | <b>BOOM 38</b> |
|---|---|
| <b>Veiligheid/gebreken</b> | Scheefstand, gezien knotvorm geen/beperkt verhoogd risico, forse stamwond aan straatzijde, overvallend, vooralsnog geen verhoogd risico |
| <b>BOOMTECHNISCH OORDEEL</b> | 6 Zeer behoudenswaardig |

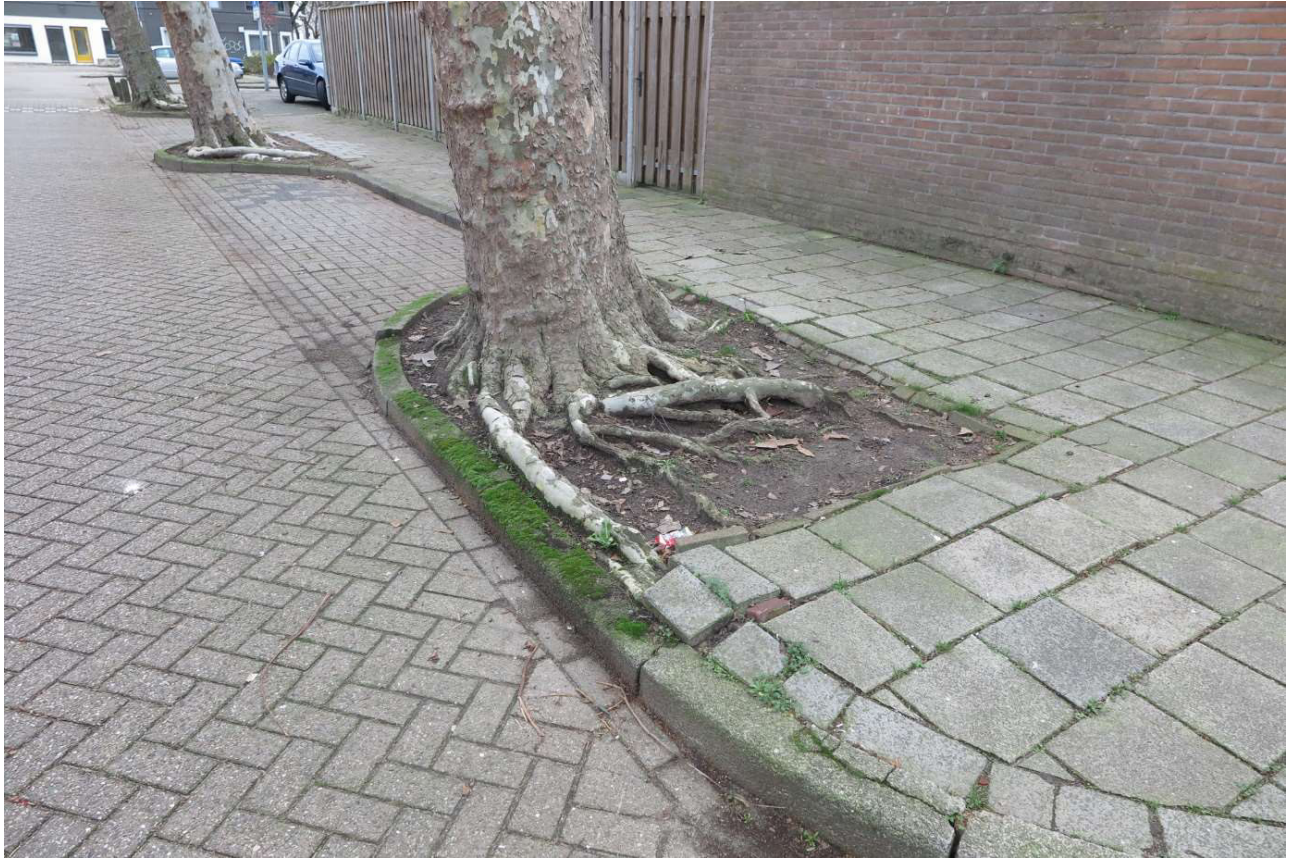
## Informatieblad boom 39

| | <b>BOOM 39</b> |
|---|---|
| <b>Veiligheid/gebreken</b> | Scheefstand, gezien knotvorm geen/beperkt verhoogd risico |
| <b>BEELDKWALITEIT</b> | 3 Bijzonder |
| <b>BOOMTECHNISCH OORDEEL</b> | 6 Zeer behoudenswaardig |

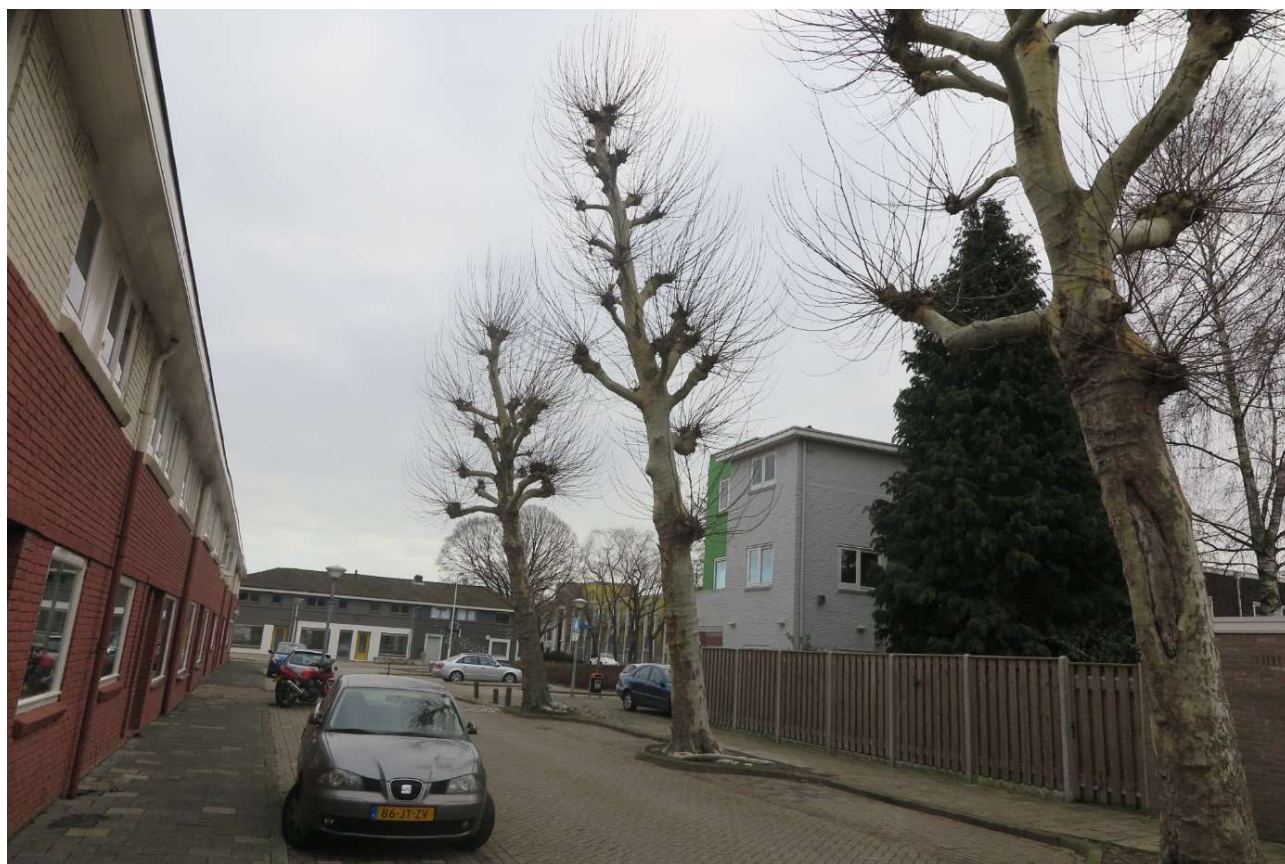
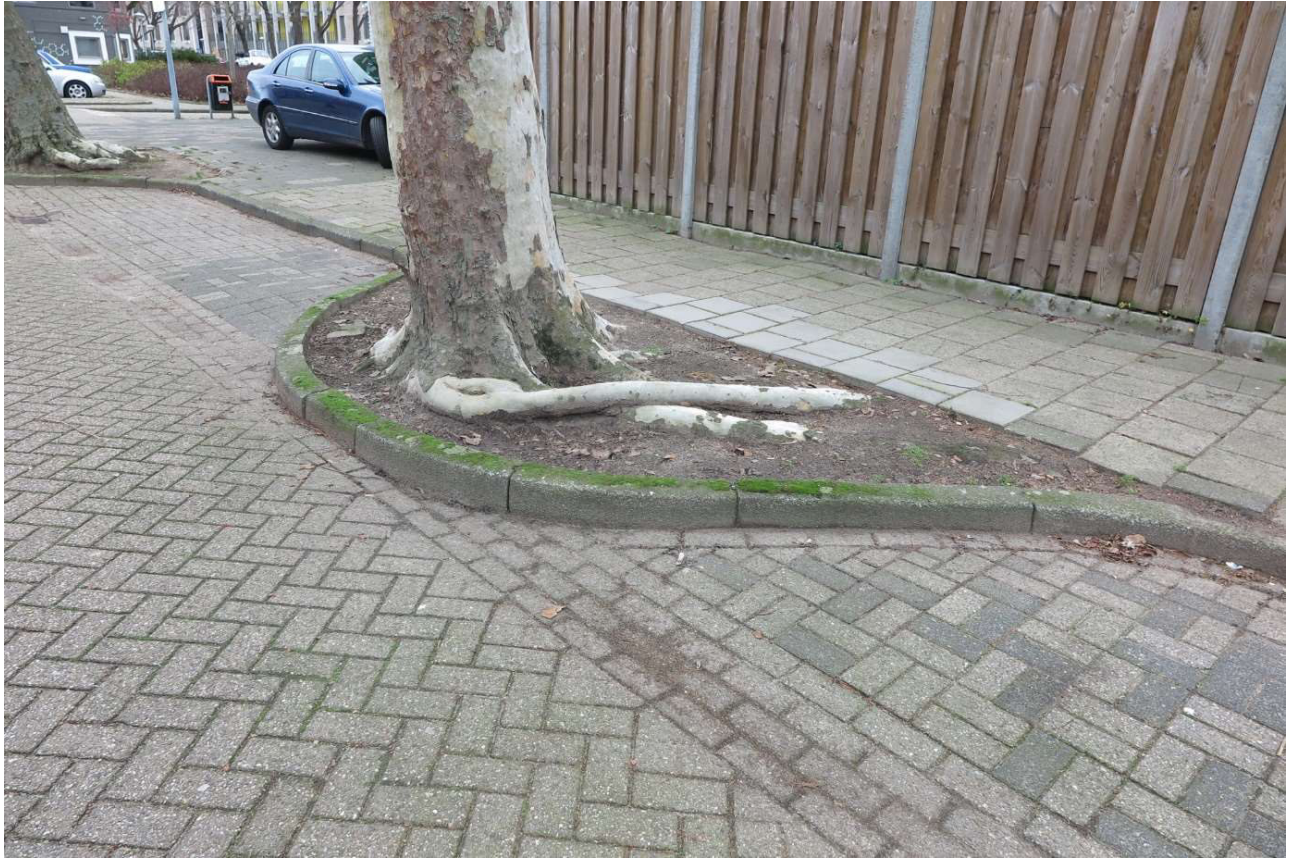
## Informatieblad boom 40

| | <b>BOOM 40</b> |
|---|---|
| <b>Veiligheid/gebreken</b> | Scheefstand, gezien knotvorm geen/beperkt verhoogd risico |
| <b>BEELDKWALITEIT</b> | 3 Bijzonder |
| <b>BOOMTECHNISCH OORDEEL</b> | 6 Zeer behoudenswaardig |

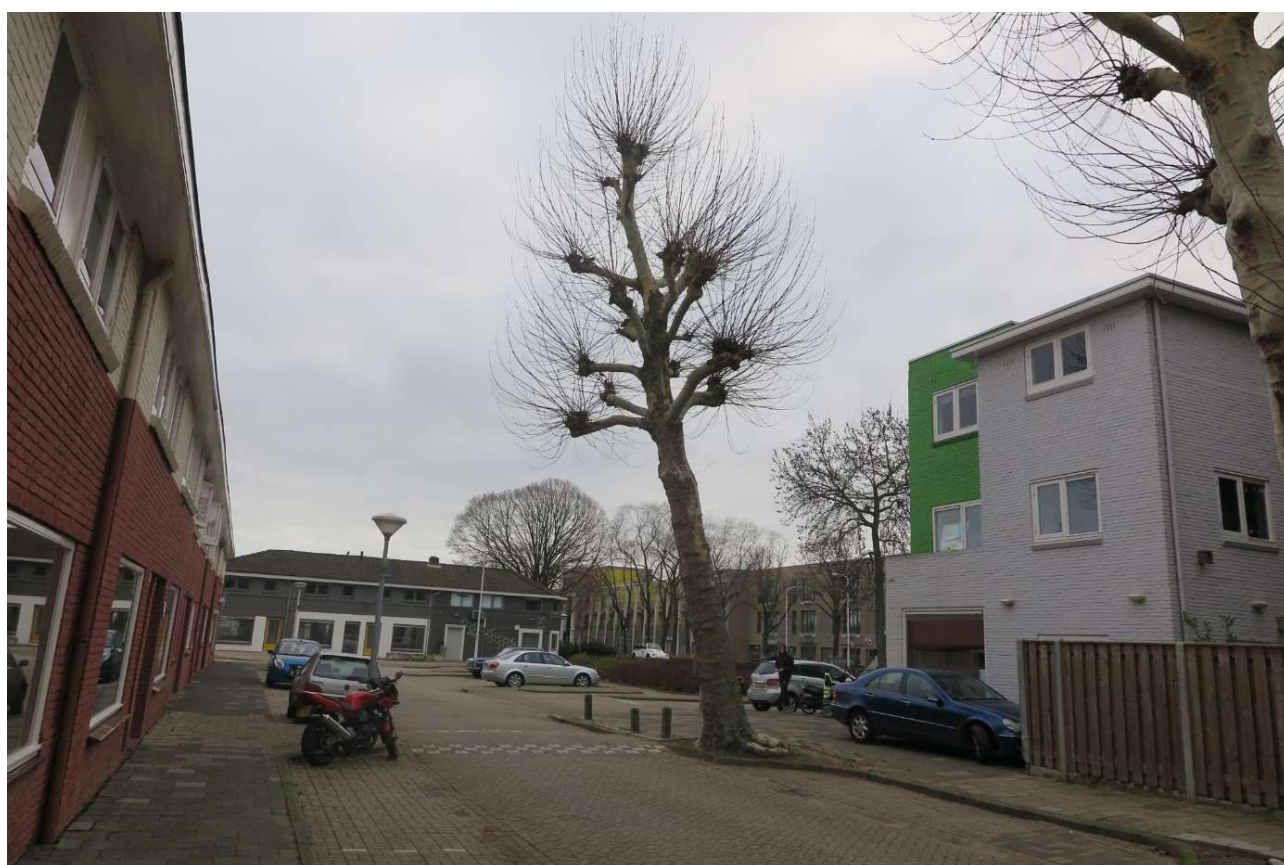
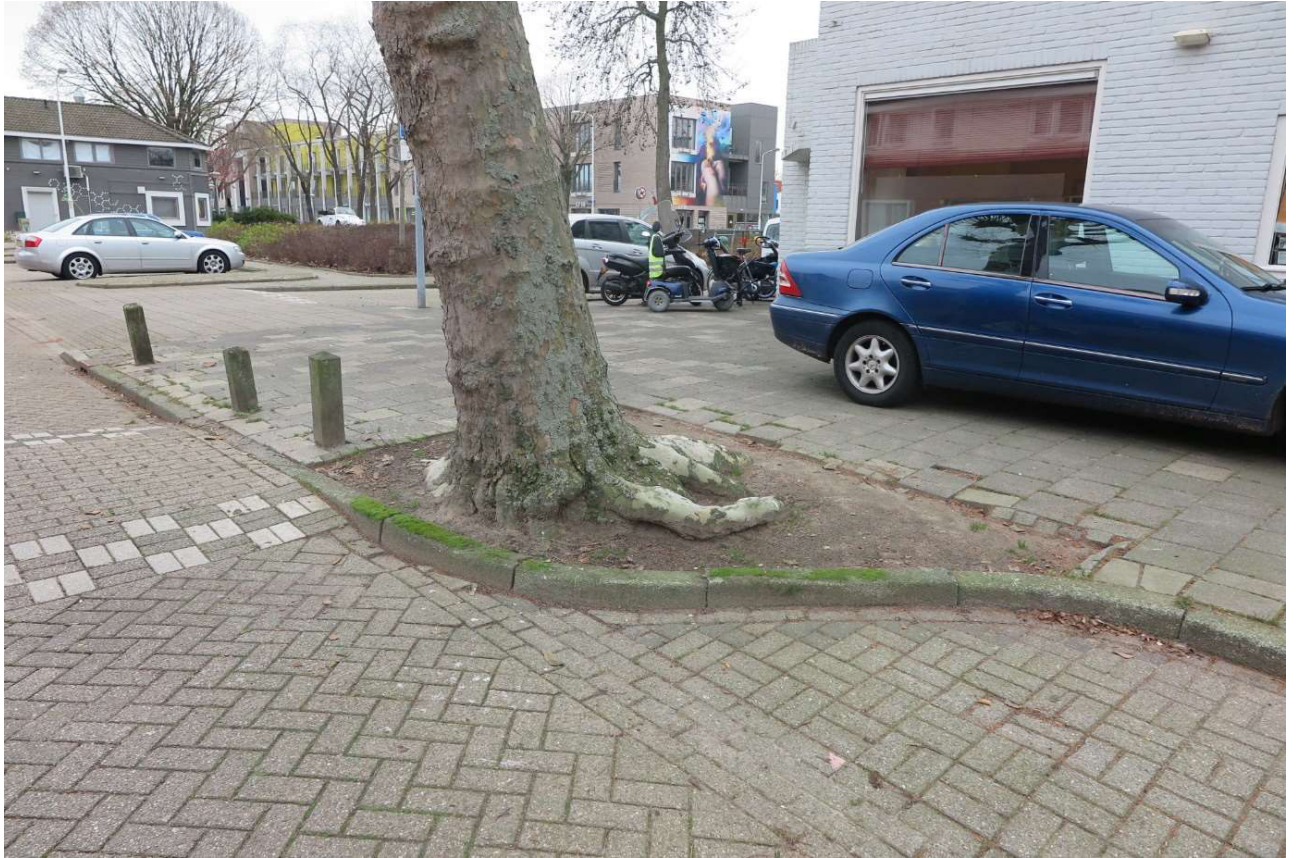
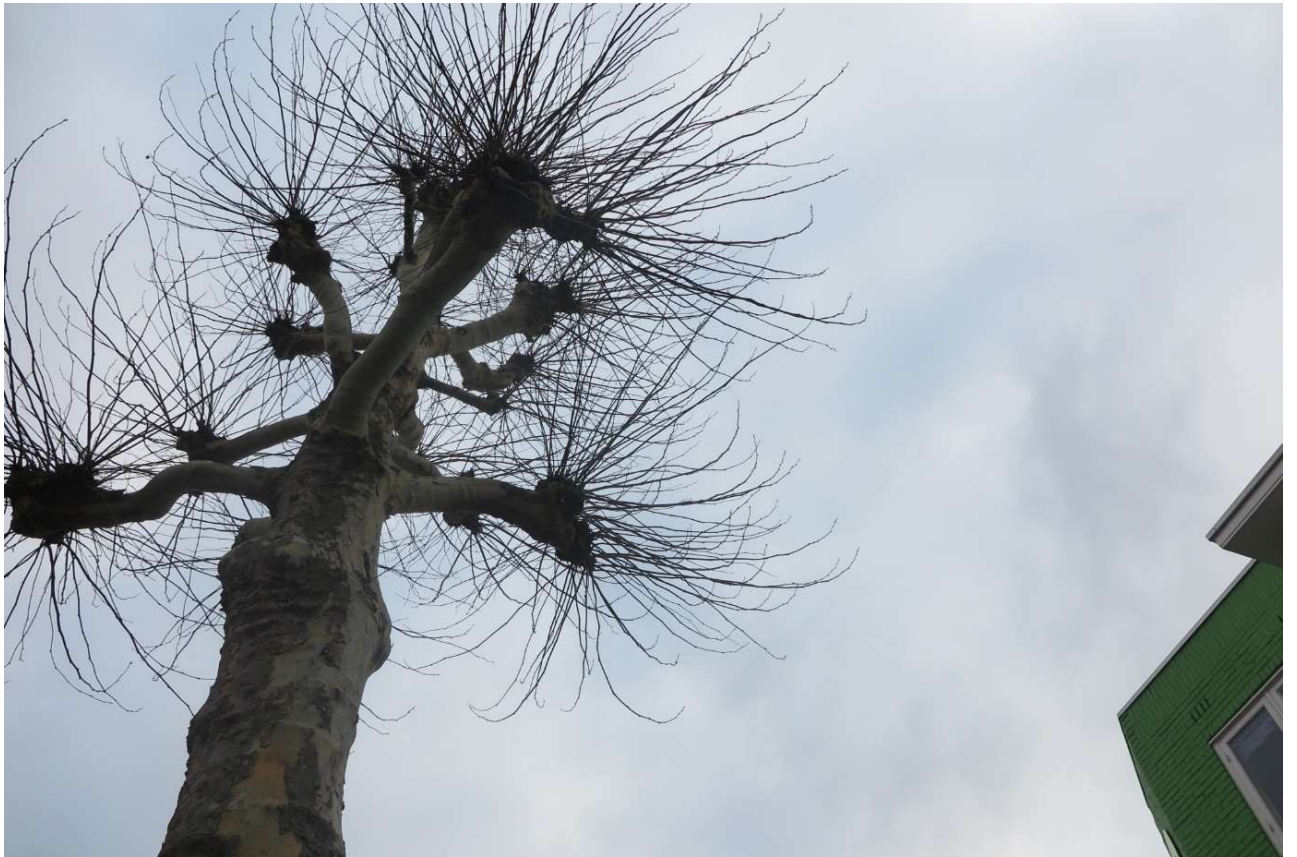
## Informatieblad boom 41

| | <b>BOOM 41</b> |
|---|---|
| <b>Veiligheid/gebreken</b> | Geen bijzonderheden |
| <b>BEELDKWALITEIT</b> | 2 Normaal |
| <b>BOOMTECHNISCH OORDEEL</b> | 5 Behoudenswaardig |

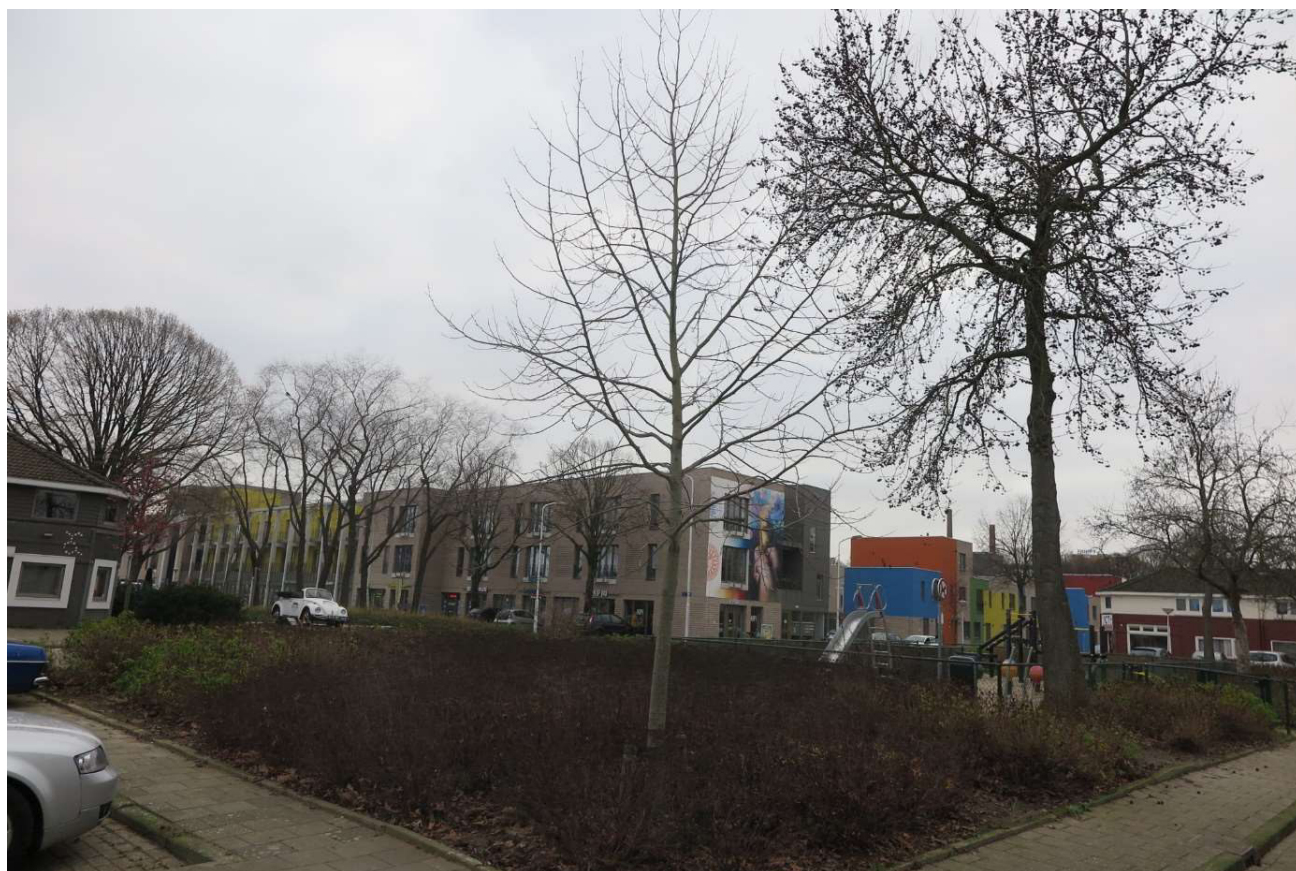
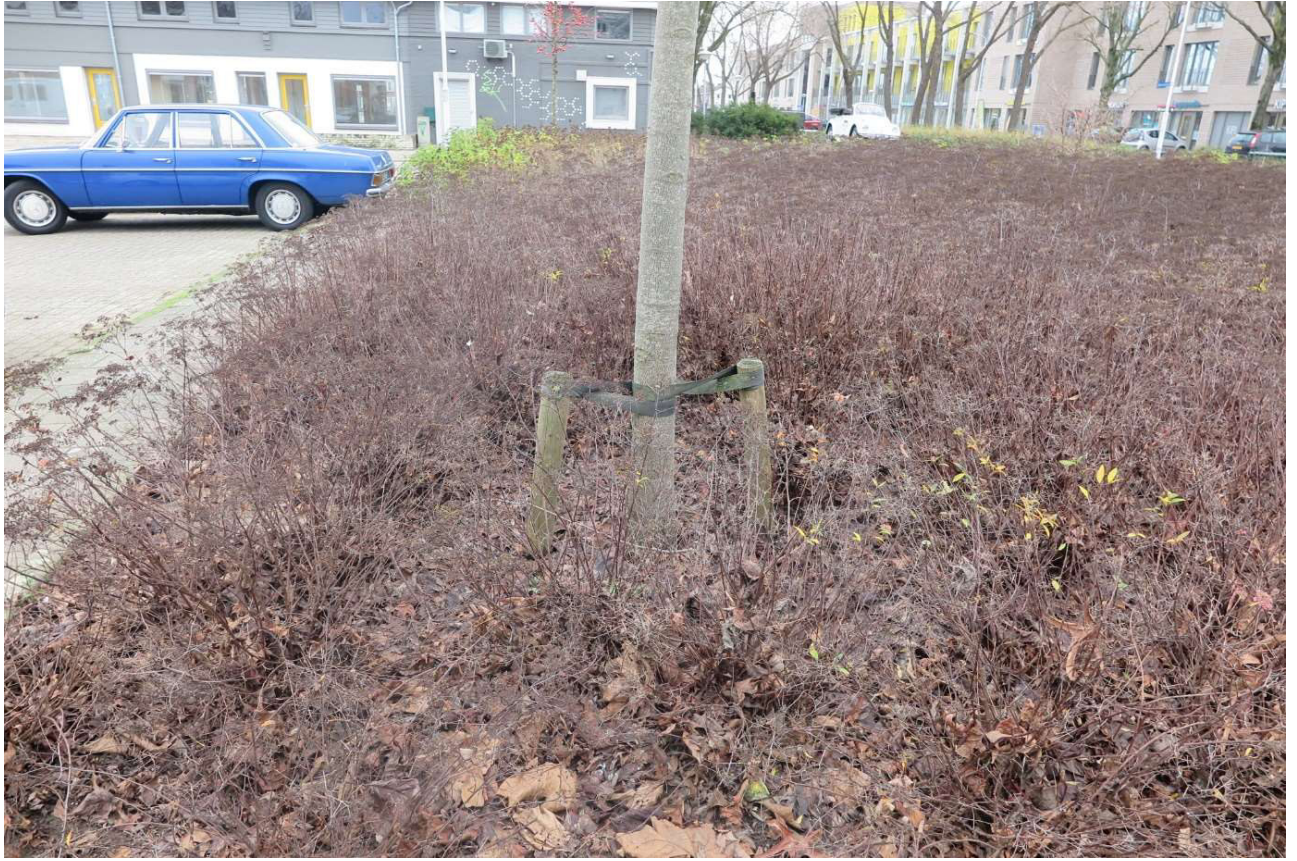
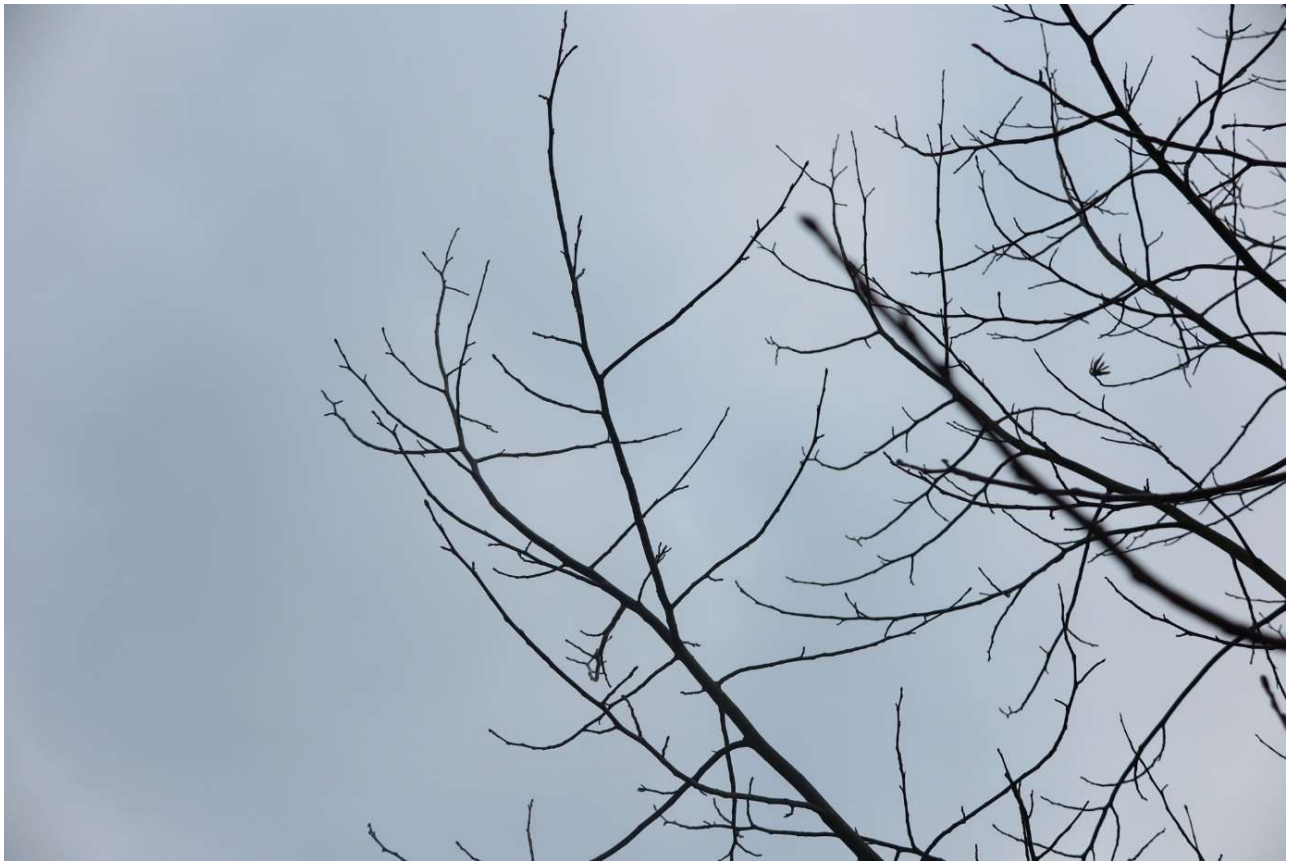
## Informatieblad boom 42

| | <b>BOOM 42</b> |
|---|---|
| <b>Veiligheid/gebreken</b> | Geen bijzonderheden |
| <b>BEELDKWALITEIT</b> | 1 Laag |
| <b>BOOMTECHNISCH OORDEEL</b> | 4 Niet behoudenswaardig |
