# Inventarisatie en kwaliteitsbeoordeling Bomen, plan Celsius, fase 3 en 4

| <b>Project</b> | Inventarisatie en kwaliteitsbeoordeling bomen, plan Celsius, fase 3 en 4 |
| <b>Datum</b> | 8 Januari 2019 |

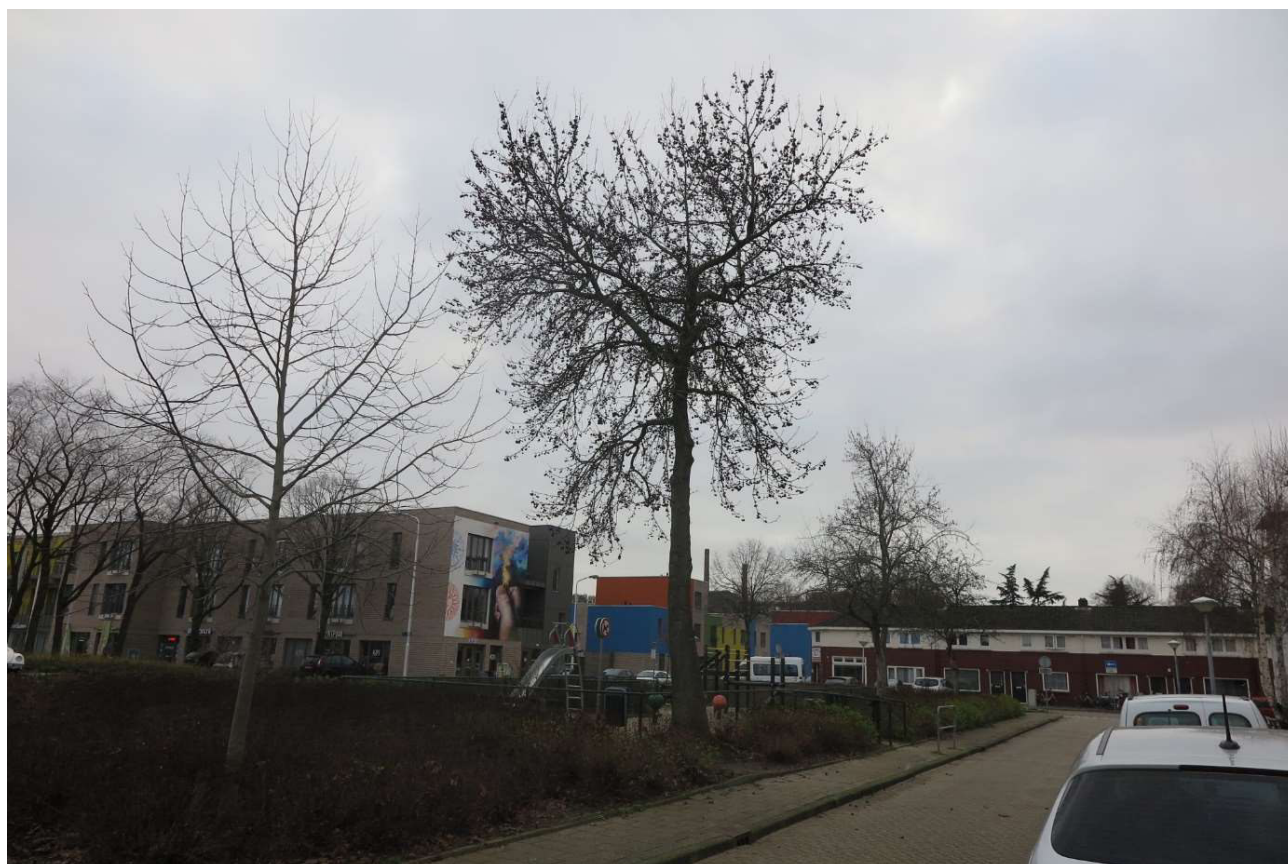
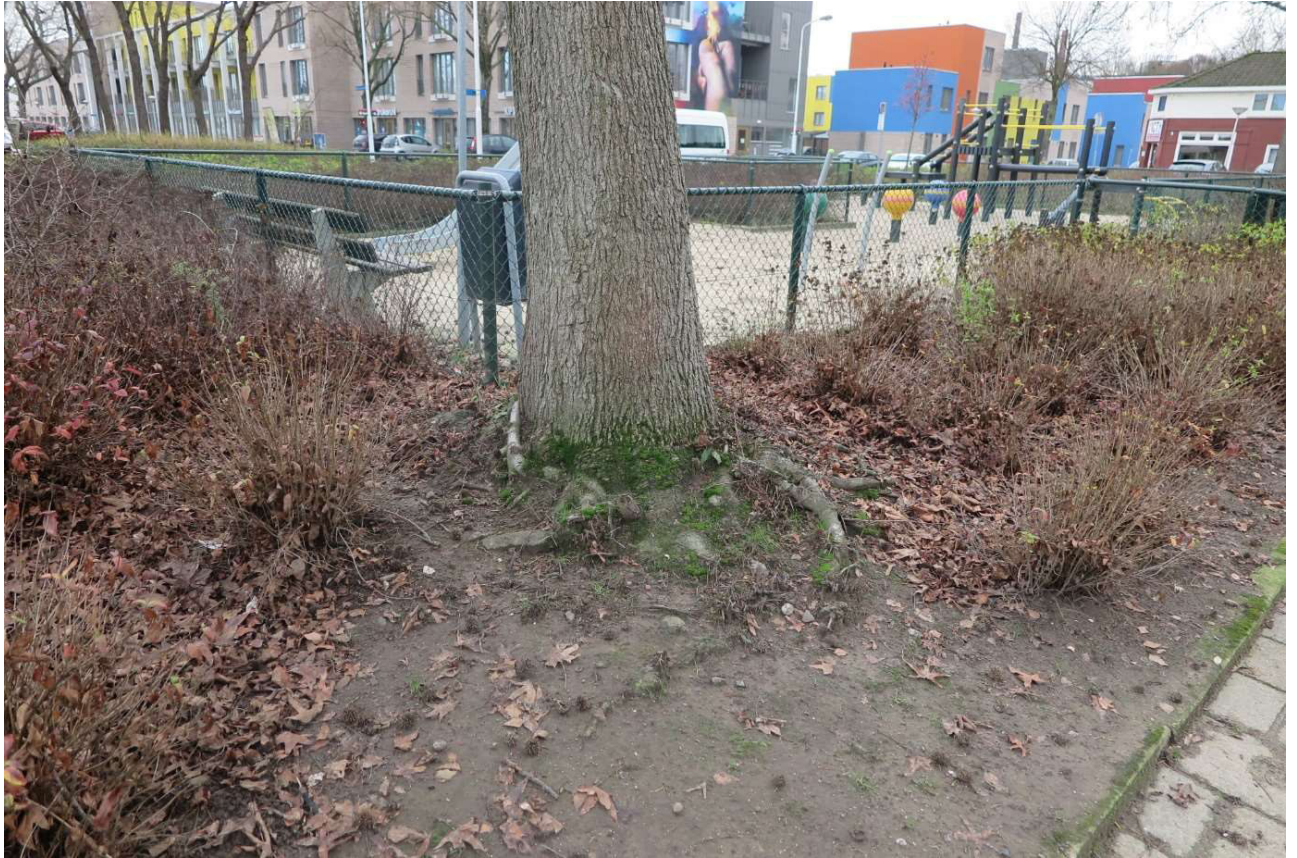
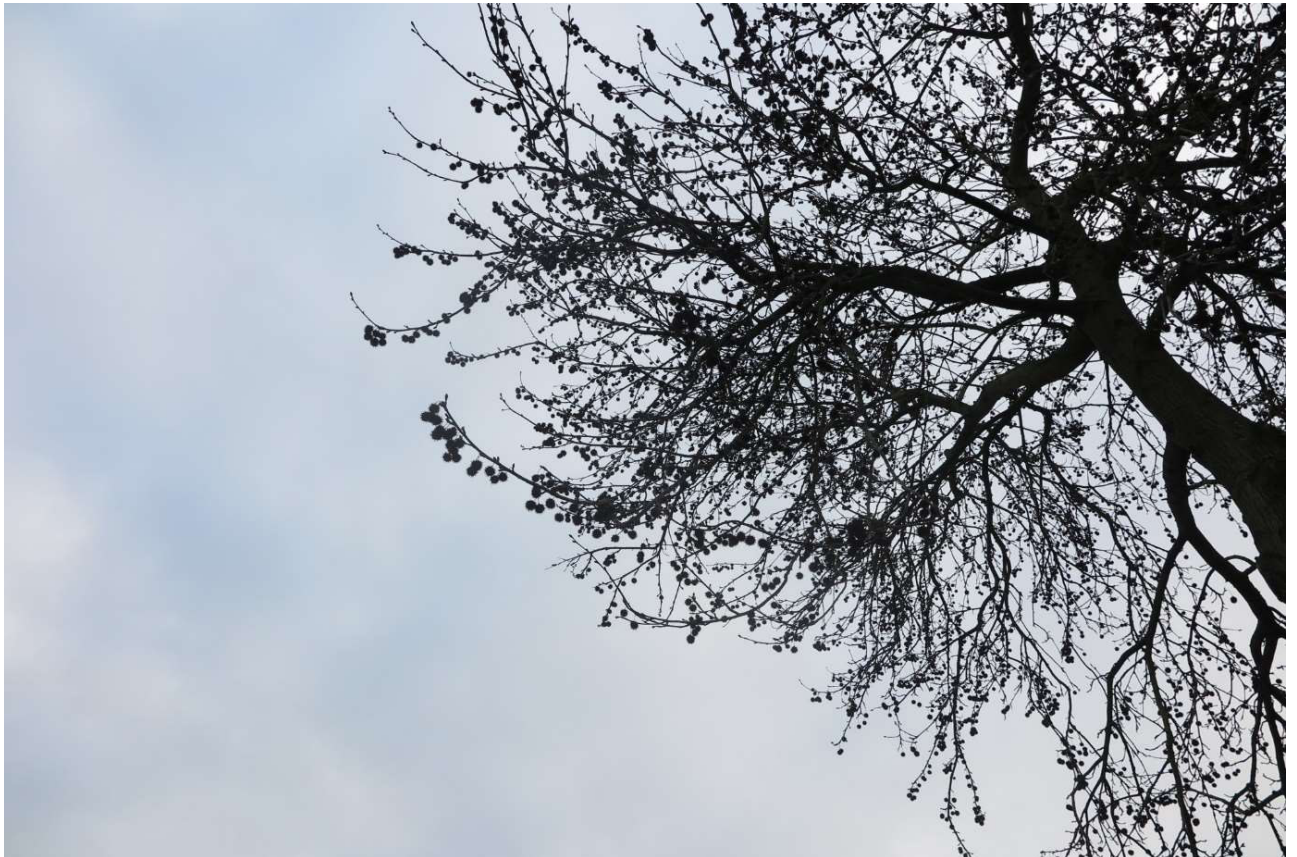
## Informatieblad boom 43

| | <b>BOOM 43</b> |
|---|---|
| <b>Veiligheid/gebreken</b> | Geen bijzonderheden |
| <b>BEELDKWALITEIT</b> | 2 Normaal |
| <b>BOOMTECHNISCH OORDEEL</b> | 5 Behoudenswaardig |

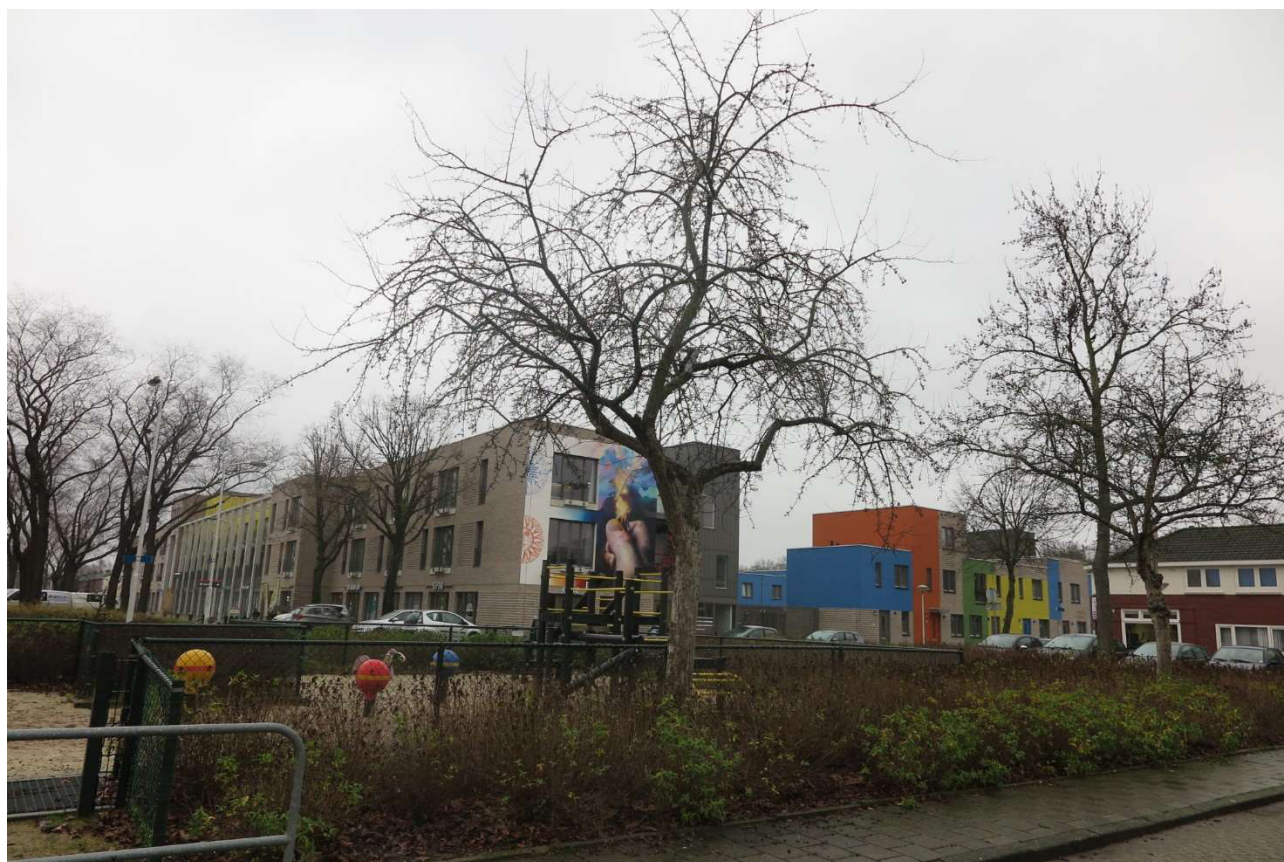
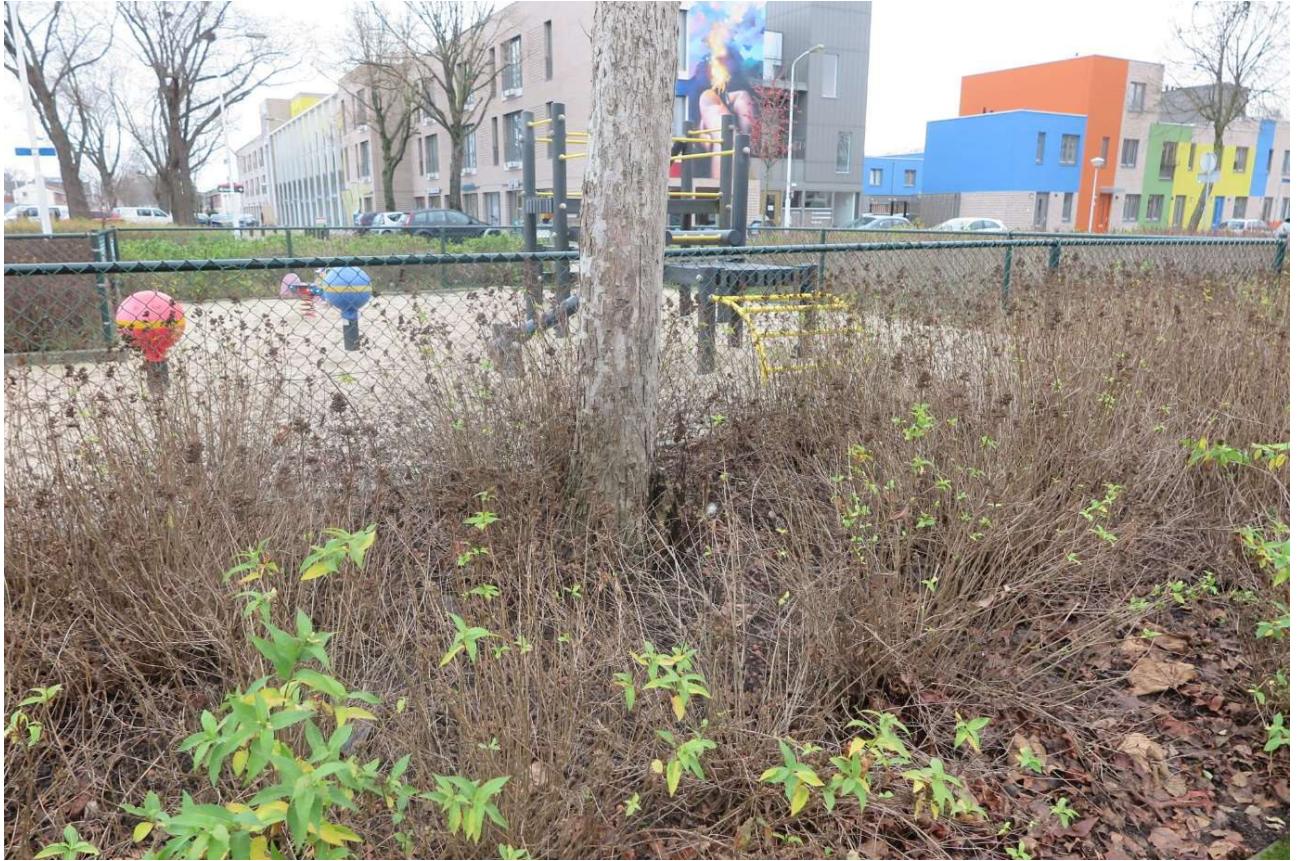
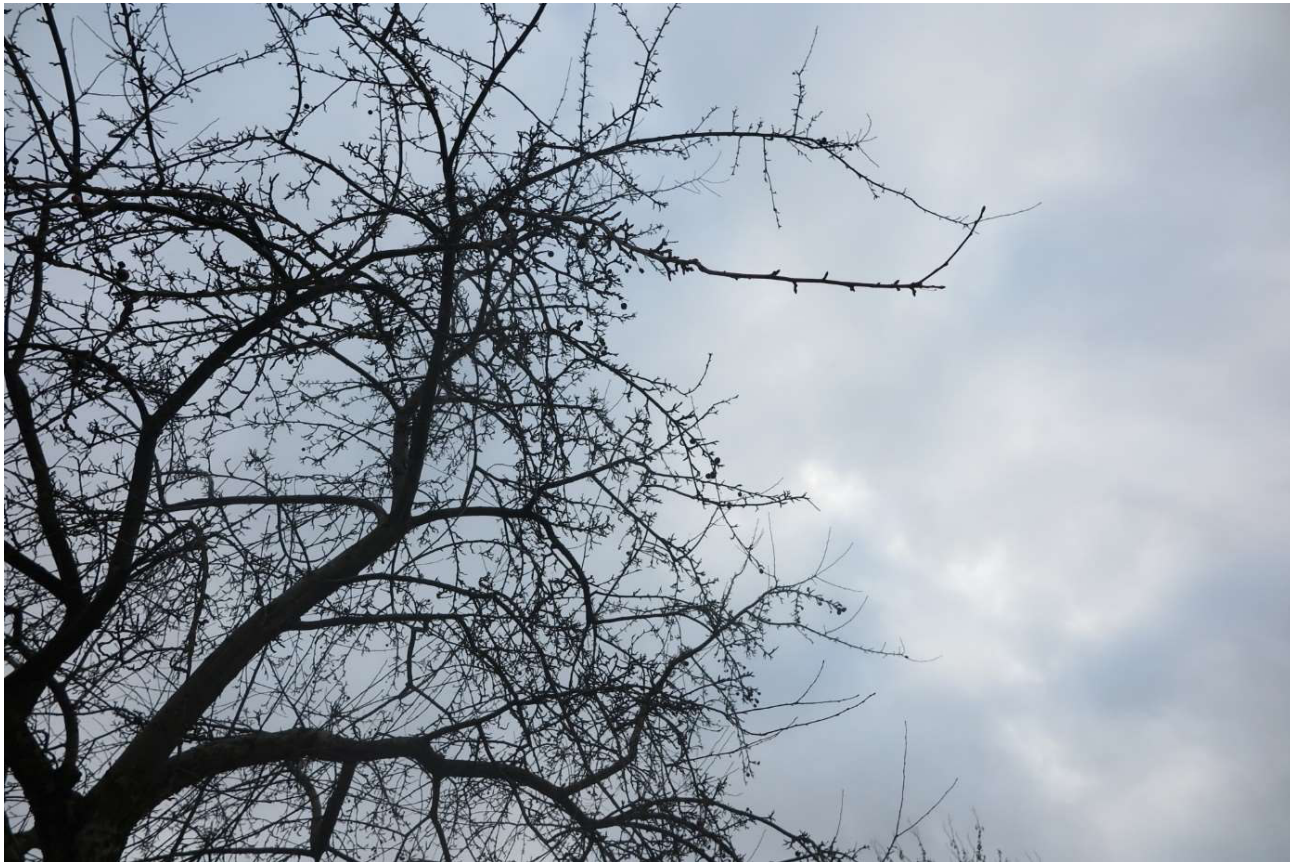
## Informatieblad boom 44

| | <b>BOOM 44</b> |
|---|---|
| <b>Veiligheid/gebreken</b> | Geen bijzonderheden |
| <b>BEELDKWALITEIT</b> | 2 Normaal |
| <b>BOOMTECHNISCH OORDEEL</b> | 4 Niet behoudenswaardig |

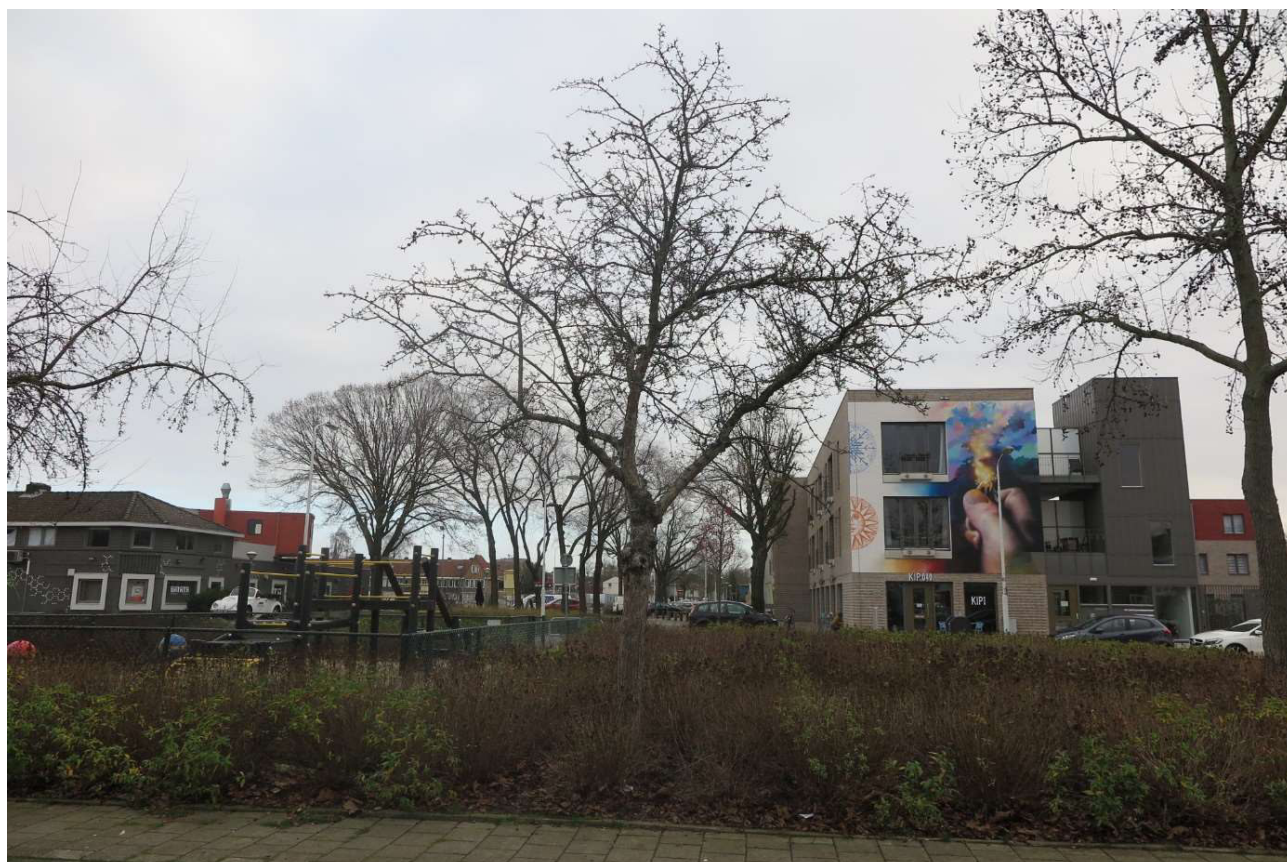
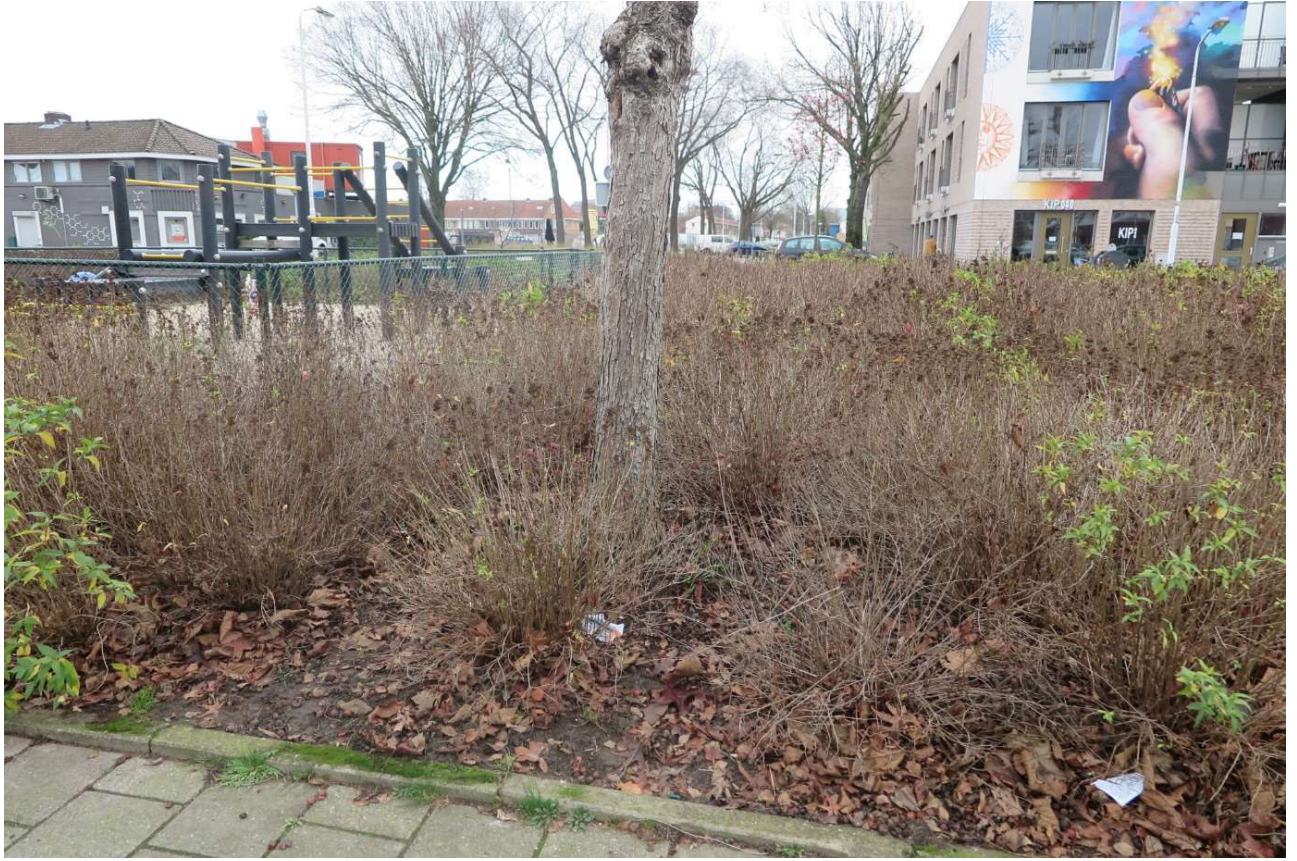
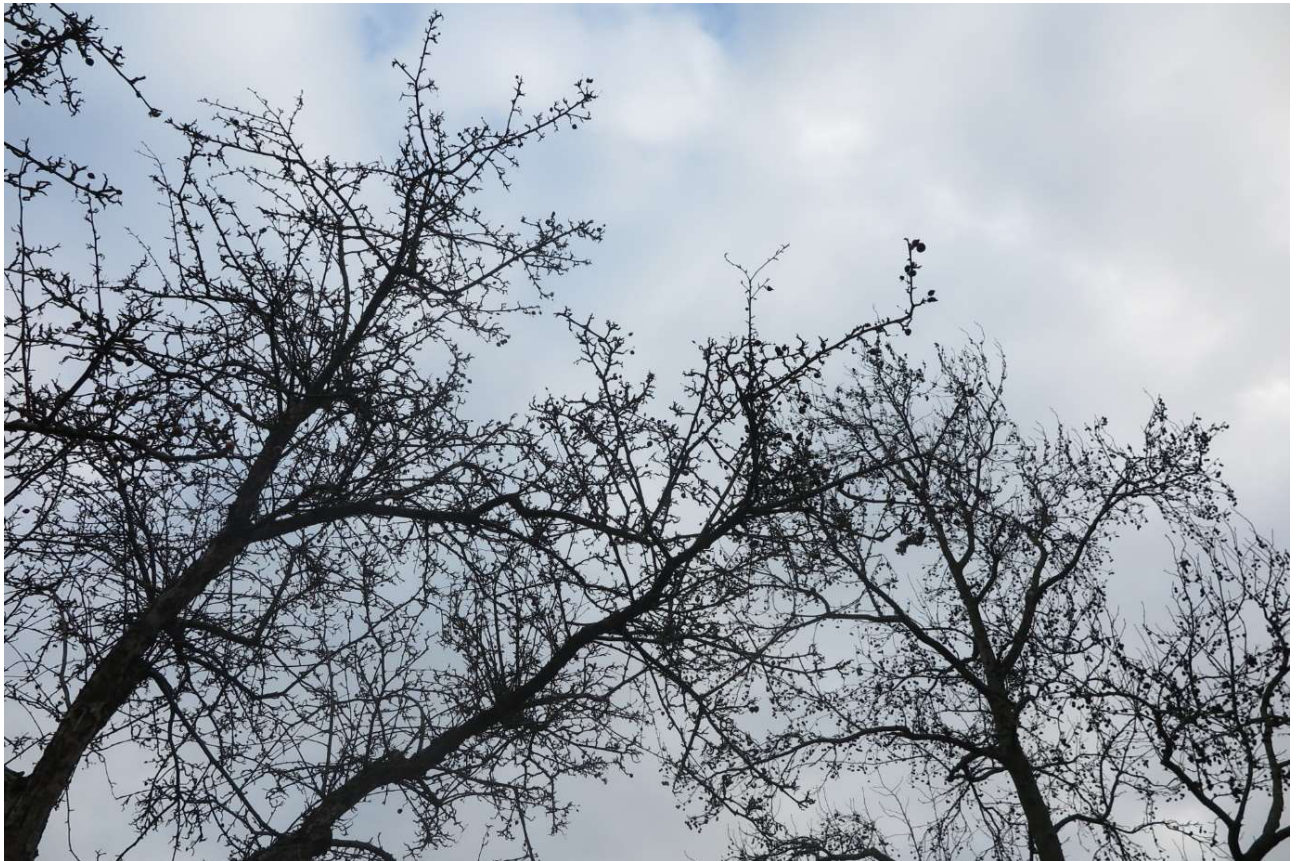
## Informatieblad boom 45

| | <b>BOOM 45</b> |
|---|---|
| <b>Veiligheid/gebreken</b> | Geen bijzonderheden |
| <b>BEELDKWALITEIT</b> | 2 Normaal |
| <b>BOOMTECHNISCH OORDEEL</b> | 4 Niet behoudenswaardig |

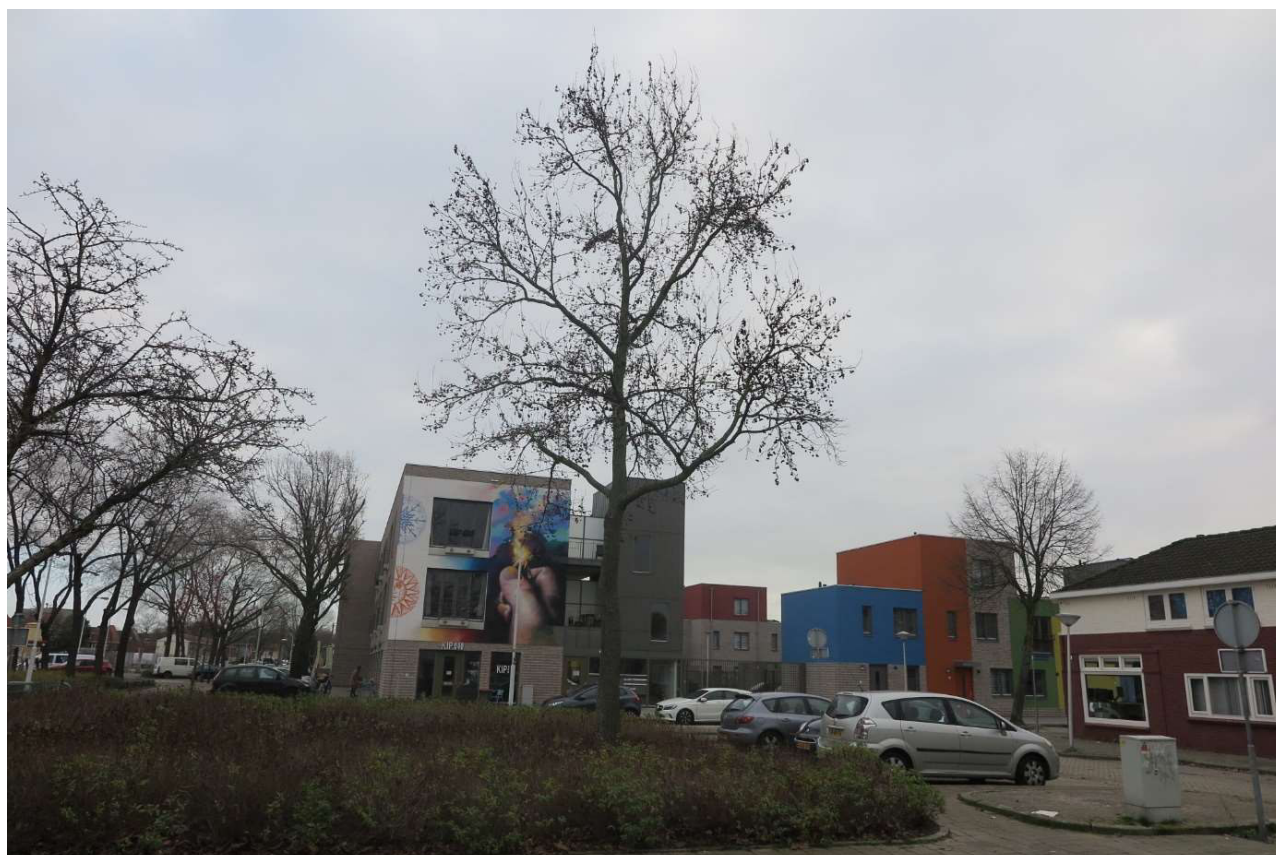
## Informatieblad boom 46

| | <b>BOOM 46</b> |
|---|---|
| <b>Veiligheid/gebreken</b> | Geen bijzonderheden |

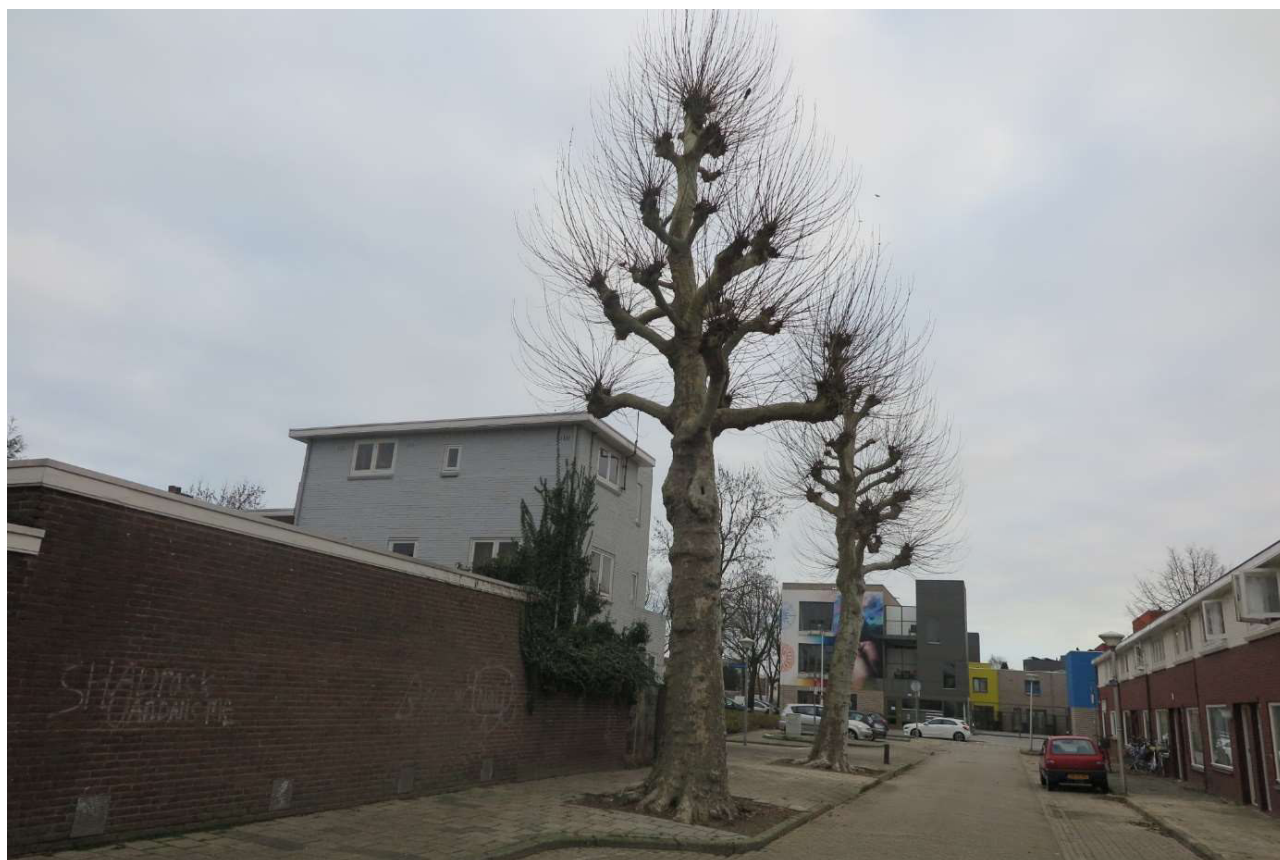
| | <b>BOOM 46</b> |

| | <b>BOOM 46</b> |
|---|---|
| <b>BEELDKWALITEIT</b> | 3 Bijzonder |
| <b>BOOMTECHNISCH OORDEEL</b> | 6 Zeer behoudenswaardig |

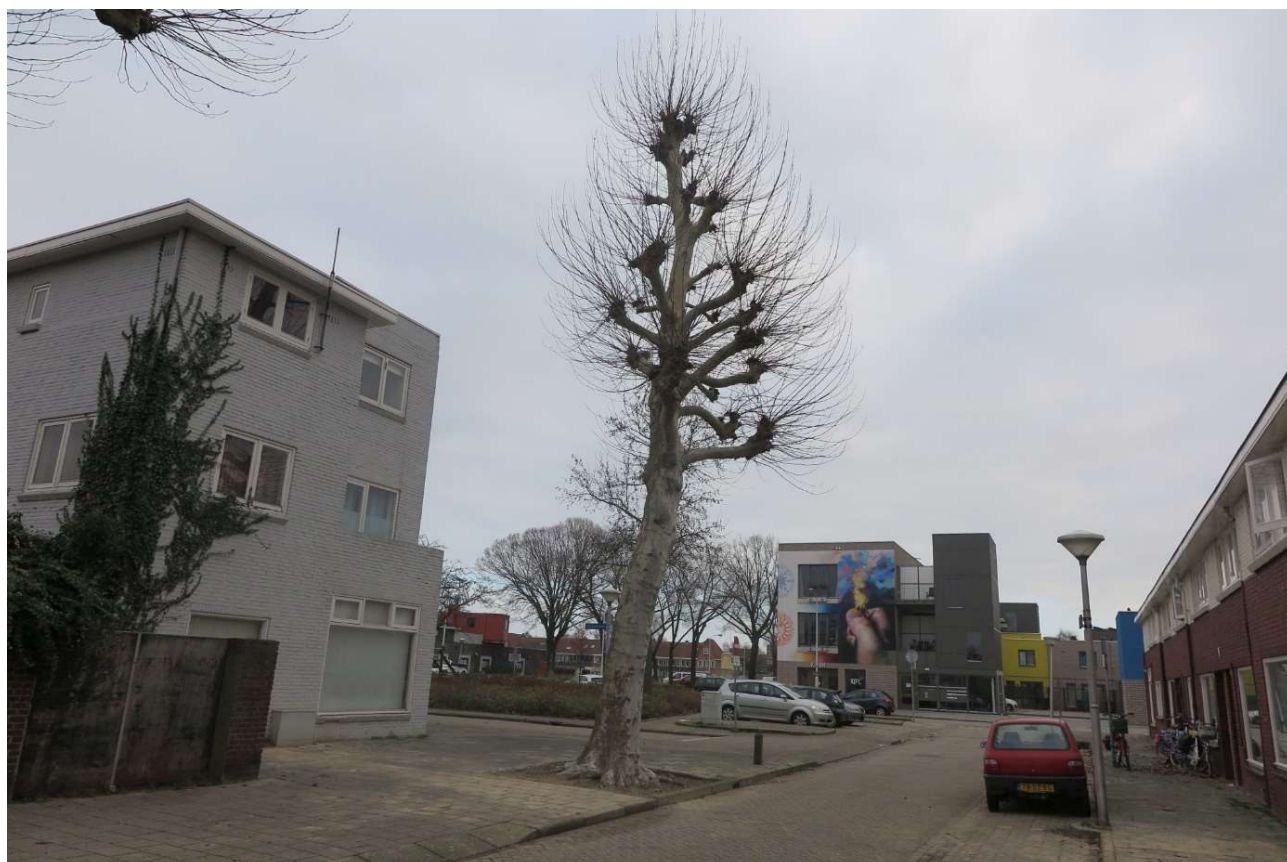
| | <b>BOOM 47</b> |

| | <b>BOOM 47</b> |
|---|---|
| <b>Veiligheid/gebreken</b> | Geen bijzonderheden |
| <b>BEELDKWALITEIT</b> | 3 Bijzonder |
| <b>BOOMTECHNISCH OORDEEL</b> | 6 Zeer behoudenswaardig |

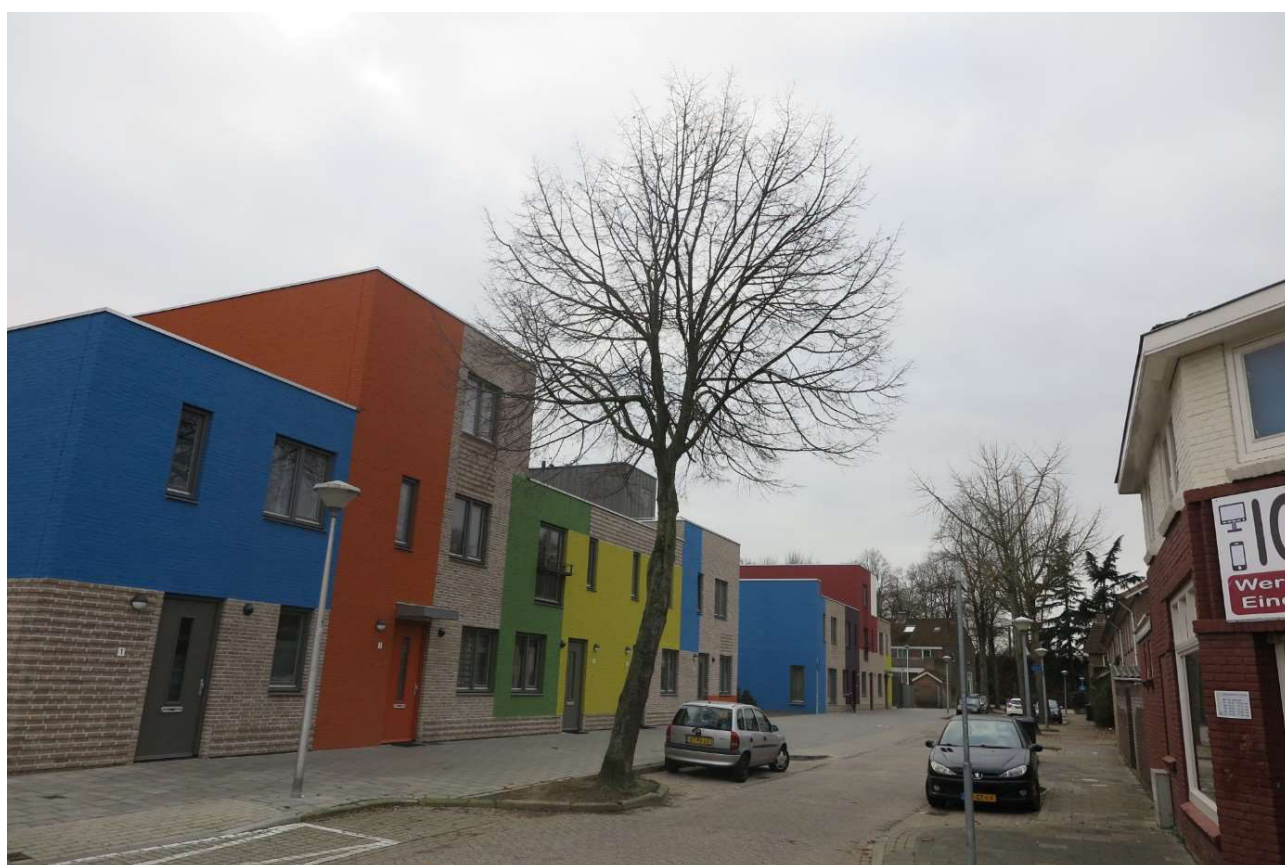
| | <b>BOOM 48</b> |

| | <b>BOOM 48</b> |
|---|---|
| <b>Veiligheid/gebreken</b> | Scheefstand en oprichtend, geen/beperkt verhoogd risico |
| <b>BEELDKWALITEIT</b> | 2 Normaal |
| <b>BOOMTECHNISCH OORDEEL</b> | 4 Niet behoudenswaardig |

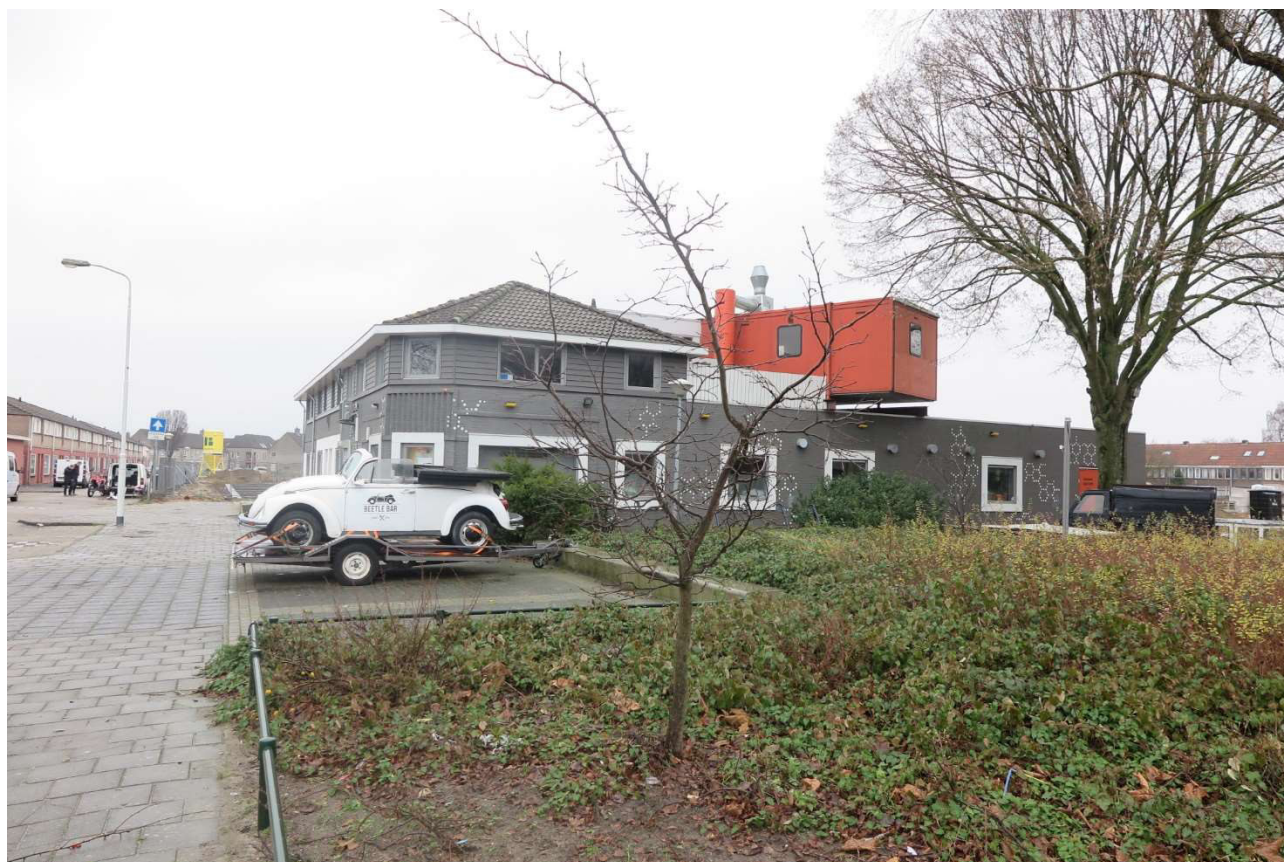
| | <b>BOOM 49</b> |

| | <b>BOOM 49</b> |
|---|---|
| <b>Veiligheid/gebreken</b> | Geen bijzonderheden |
| <b>BEELDKWALITEIT</b> | 2 Normaal |
| <b>BOOMTECHNISCH OORDEEL</b> | 5 Behoudenswaardig |

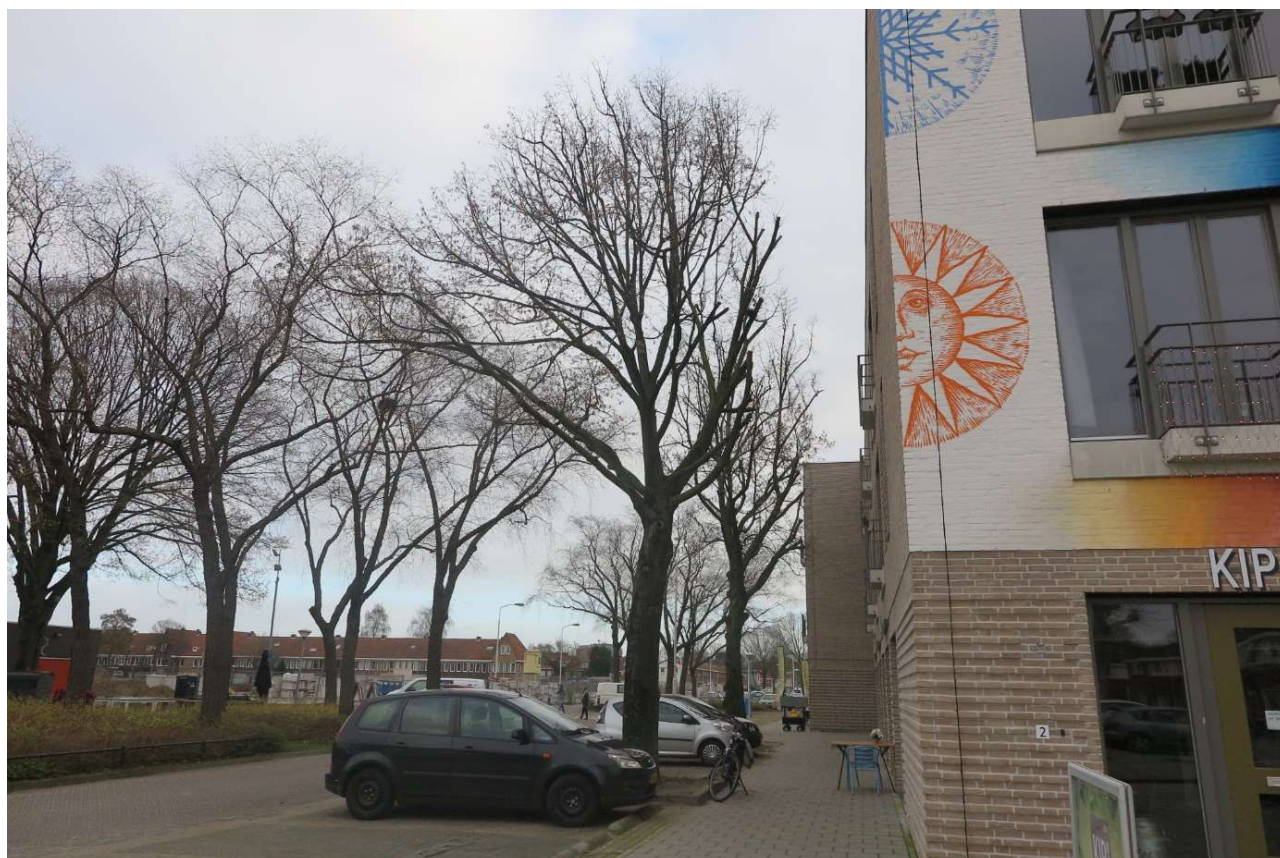
| | <b>BOOM 50</b> |

| | <b>BOOM 50</b> |
|---|---|
| <b>Veiligheid/gebreken</b> | Geen bijzonderheden |
| <b>BEELDKWALITEIT</b> | 2 Normaal |
| <b>BOOMTECHNISCH OORDEEL</b> | 4 Niet behoudenswaardig |

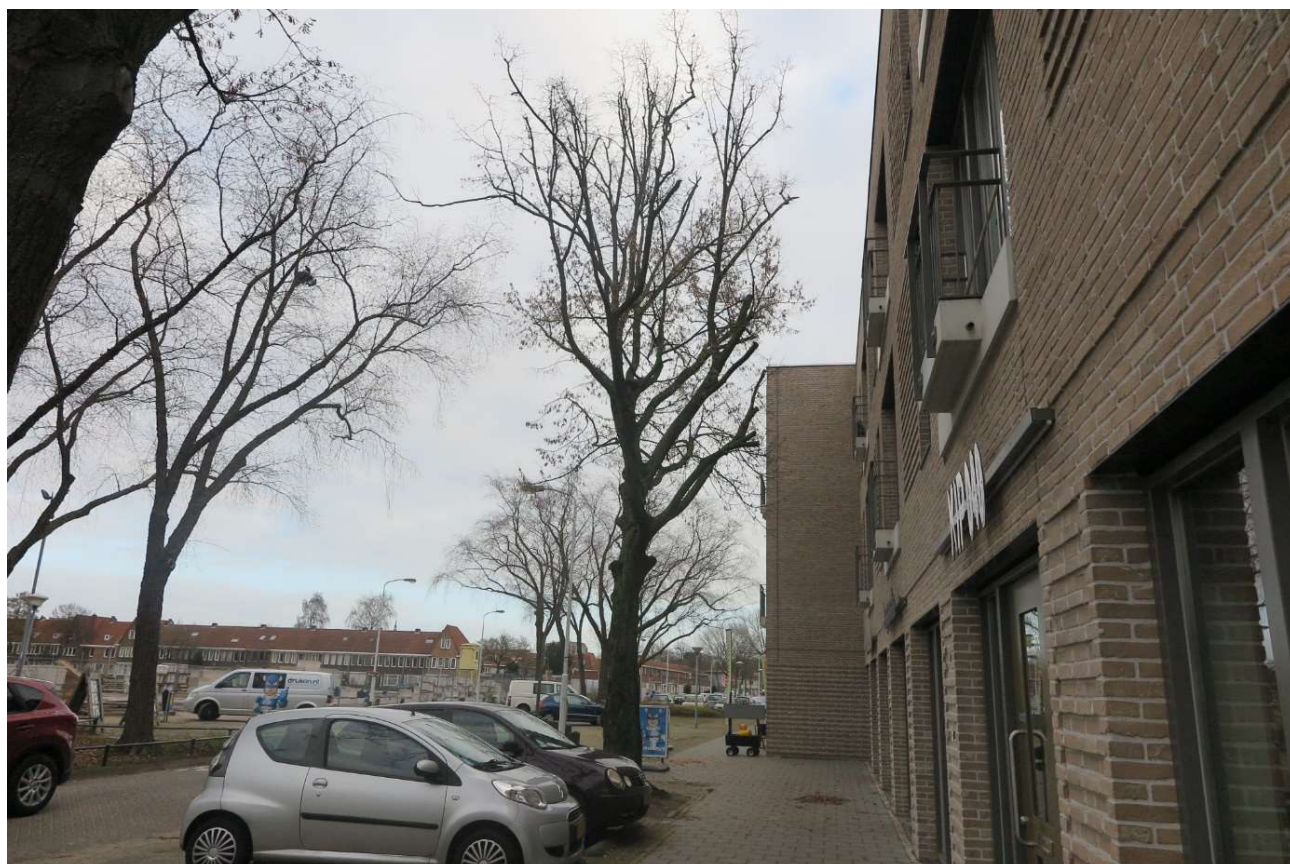
| | <b>BOOM 51</b> |

| | <b>BOOM 51</b> |
|---|---|
| <b>Veiligheid/gebreken</b> | Geen bijzonderheden |
| <b>BEELDKWALITEIT</b> | 1 Laag |
| <b>BOOMTECHNISCH OORDEEL</b> | 2 Rooien |

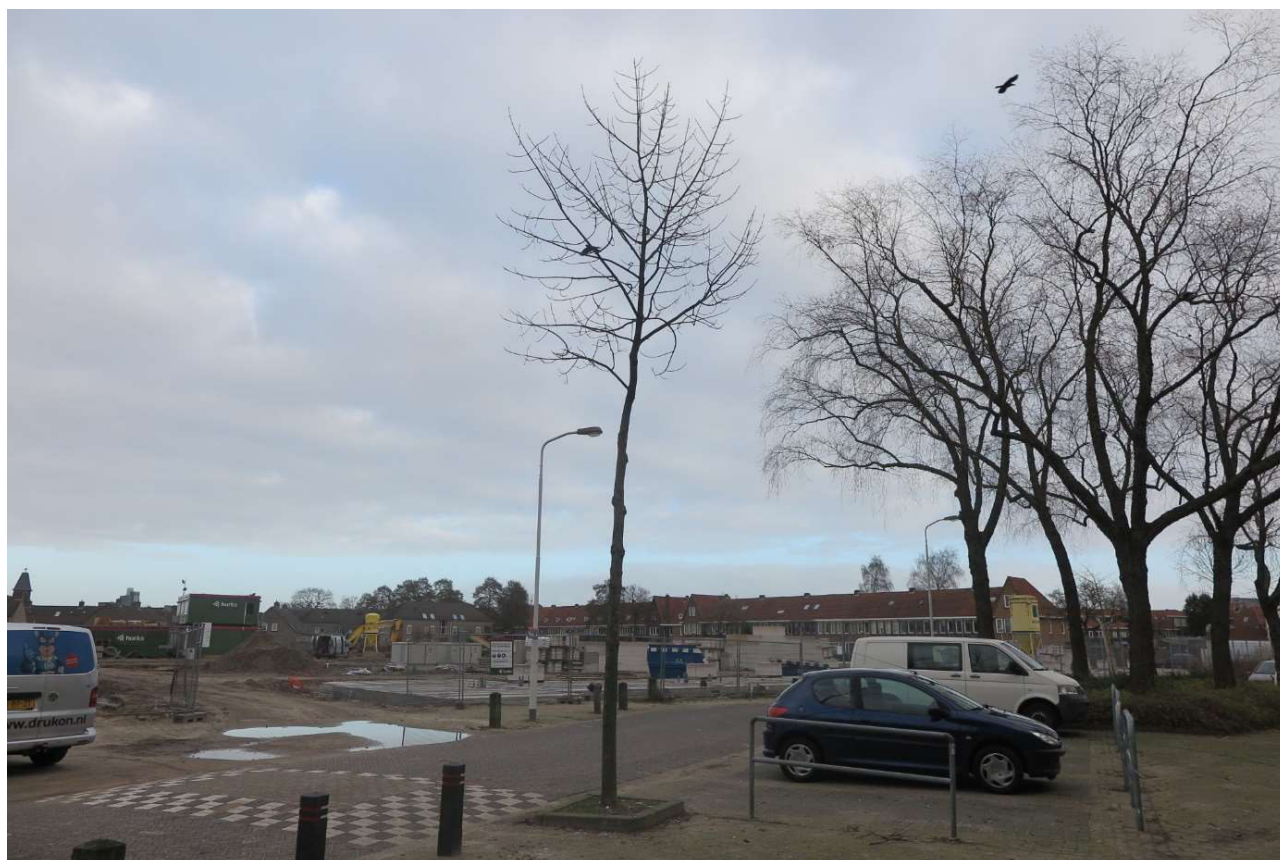
| | <b>BOOM 52</b> |

| | <b>BOOM 52</b> |
|---|---|
| <b>Veiligheid/gebreken</b> | Geen bijzonderheden |
| <b>BEELDKWALITEIT</b> | 2 Normaal |
| <b>BOOMTECHNISCH OORDEEL</b> | 4 Niet behoudenswaardig |

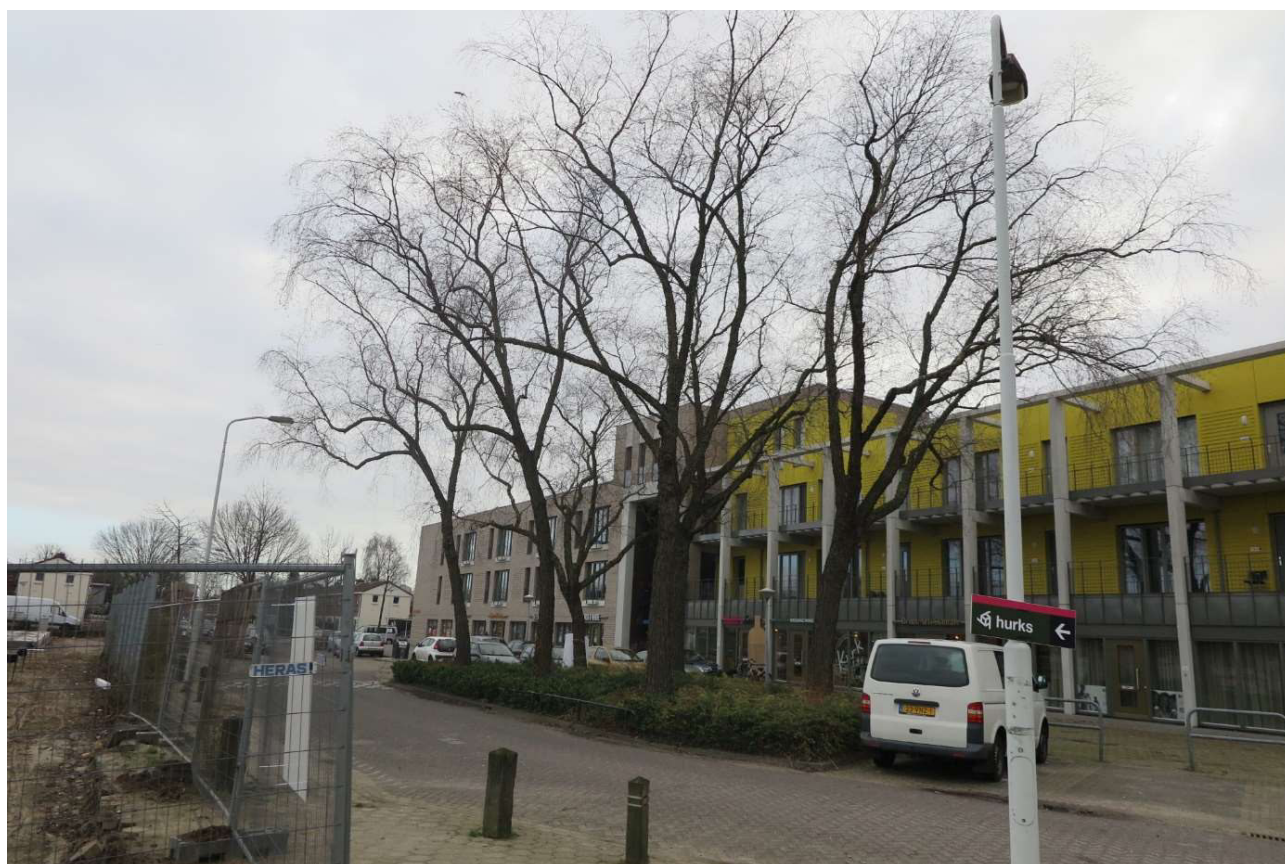
## Informatieblad boom 54

| | BOOM 54 |
|---|---|
| <b>Veiligheid/gebreken</b> | Geen bijzonderheden |
| <b>BEELDKWALITEIT</b> | 2-3 Normaal, als groep bijzonder |
| <b>BOOMTECHNISCH OORDEEL</b> | 5 Behoudenswaardig als groep |

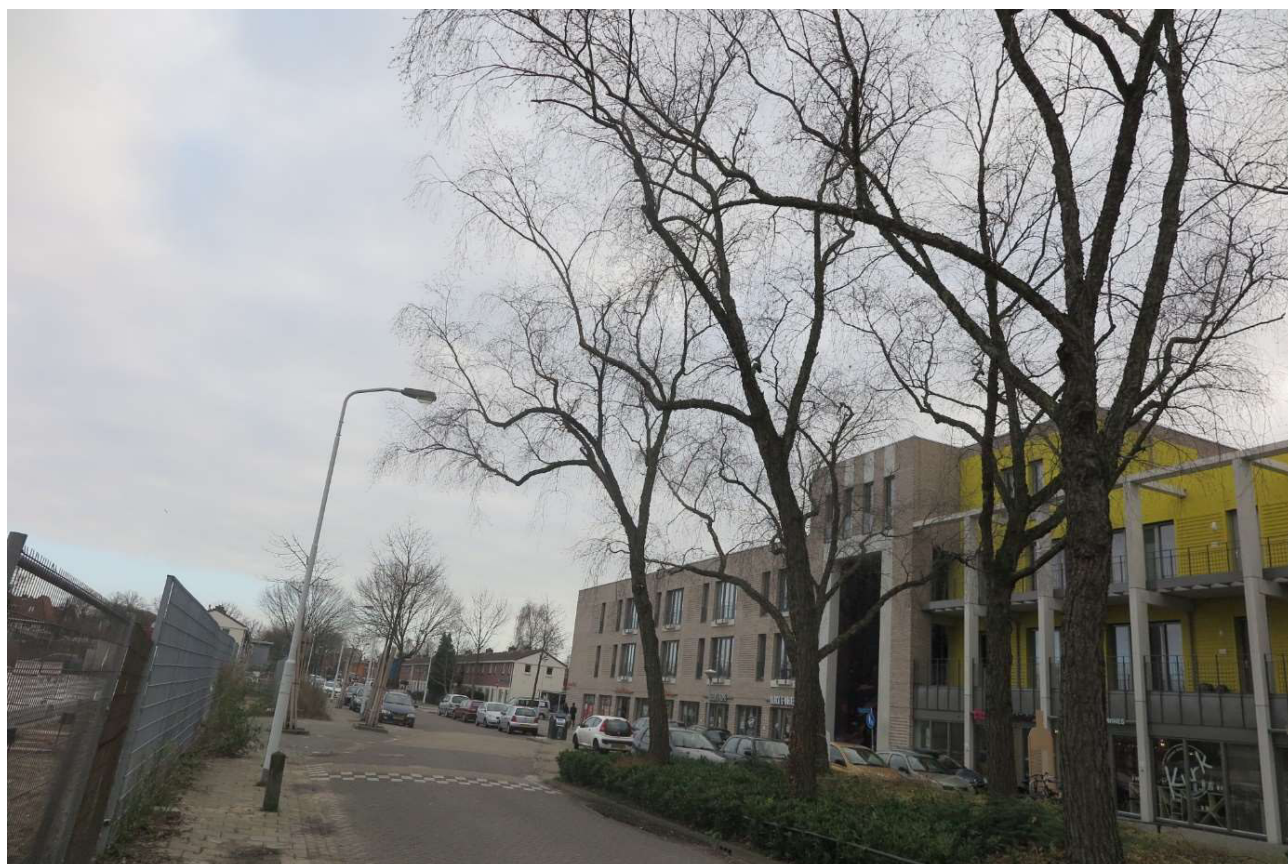
| | <b>BOOM 55</b> |

| | <b>BOOM 55</b> |
|---|---|
| <b>Veiligheid/gebreken</b> | Geen bijzonderheden |
| <b>BEELDKWALITEIT</b> | 2-3 Normaal, als groep bijzonder |
| <b>BOOMTECHNISCH OORDEEL</b> | 5 Behoudenswaardig als groep |

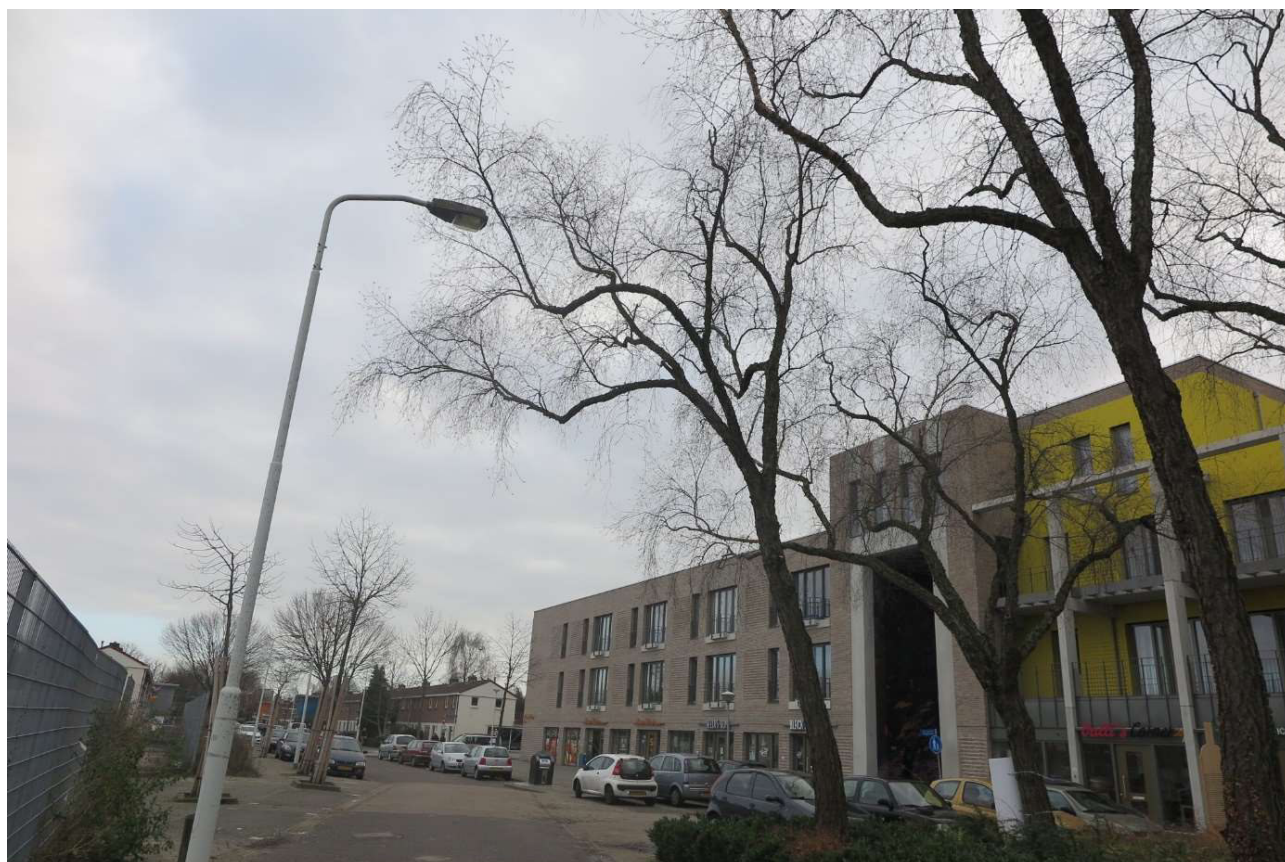
| | <b>BOOM 56</b> |

| | <b>BOOM 56</b> |
|---|---|
| <b>Veiligheid/gebreken</b> | Geen bijzonderheden |
| <b>BEELDKWALITEIT</b> | 2-3 Normaal, als groep bijzonder |
| <b>BOOMTECHNISCH OORDEEL</b> | 5 Behoudenswaardig als groep |
