# Inventarisatie en kwaliteitsbeoordeling Bomen, plan Celsius, fase 3 en 4

| <b>Project</b> | Inventarisatie en kwaliteitsbeoordeling bomen, plan Celsius, fase 3 en 4 |
| <b>Datum</b> | 8 Januari 2019 |

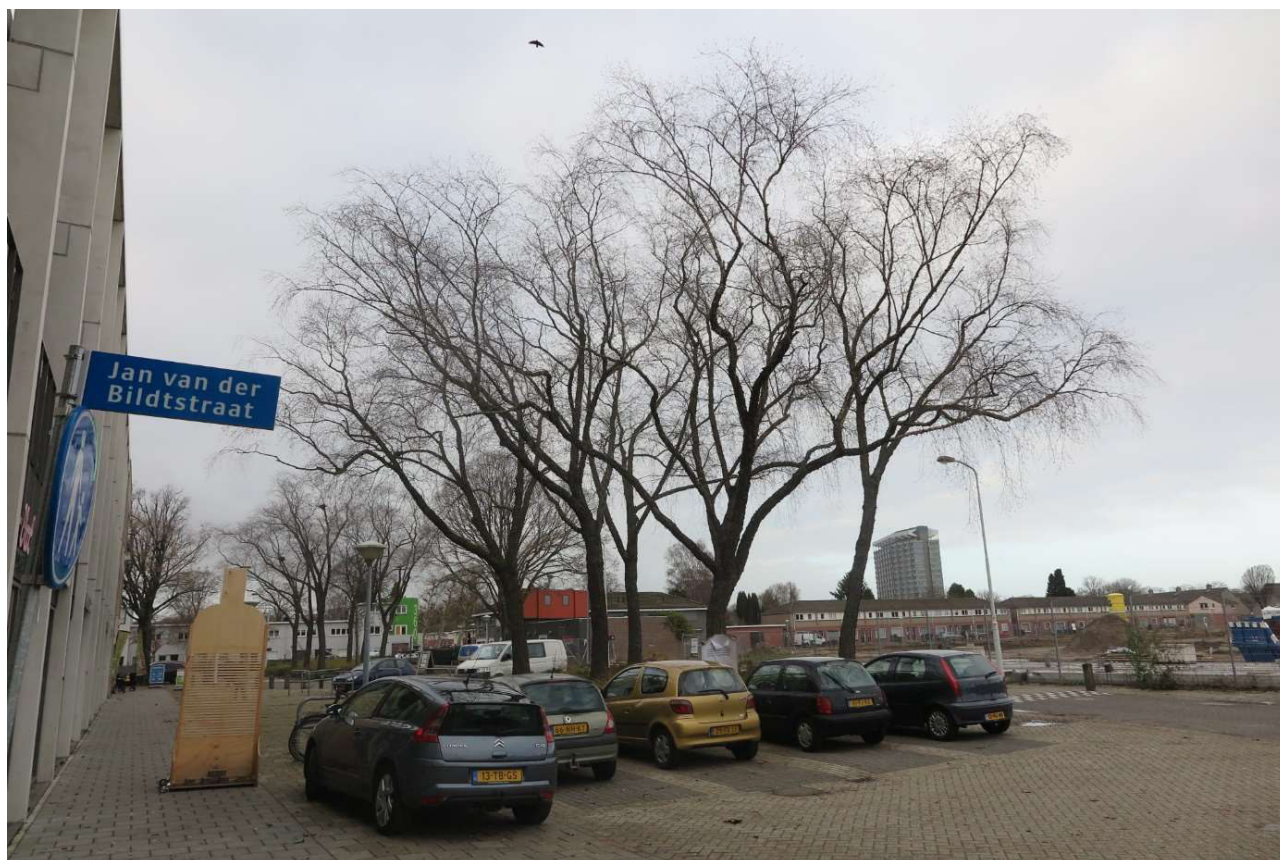
| | <b>BOOM 57</b> |

| | <b>BOOM 57</b> |
|---|---|
| <b>Veiligheid/gebreken</b> | Geen bijzonderheden |
| <b>BEELDKWALITEIT</b> | 2-3 Normaal, als groep bijzonder |
| <b>BOOMTECHNISCH OORDEEL</b> | 5 Behoudenswaardig als groep |

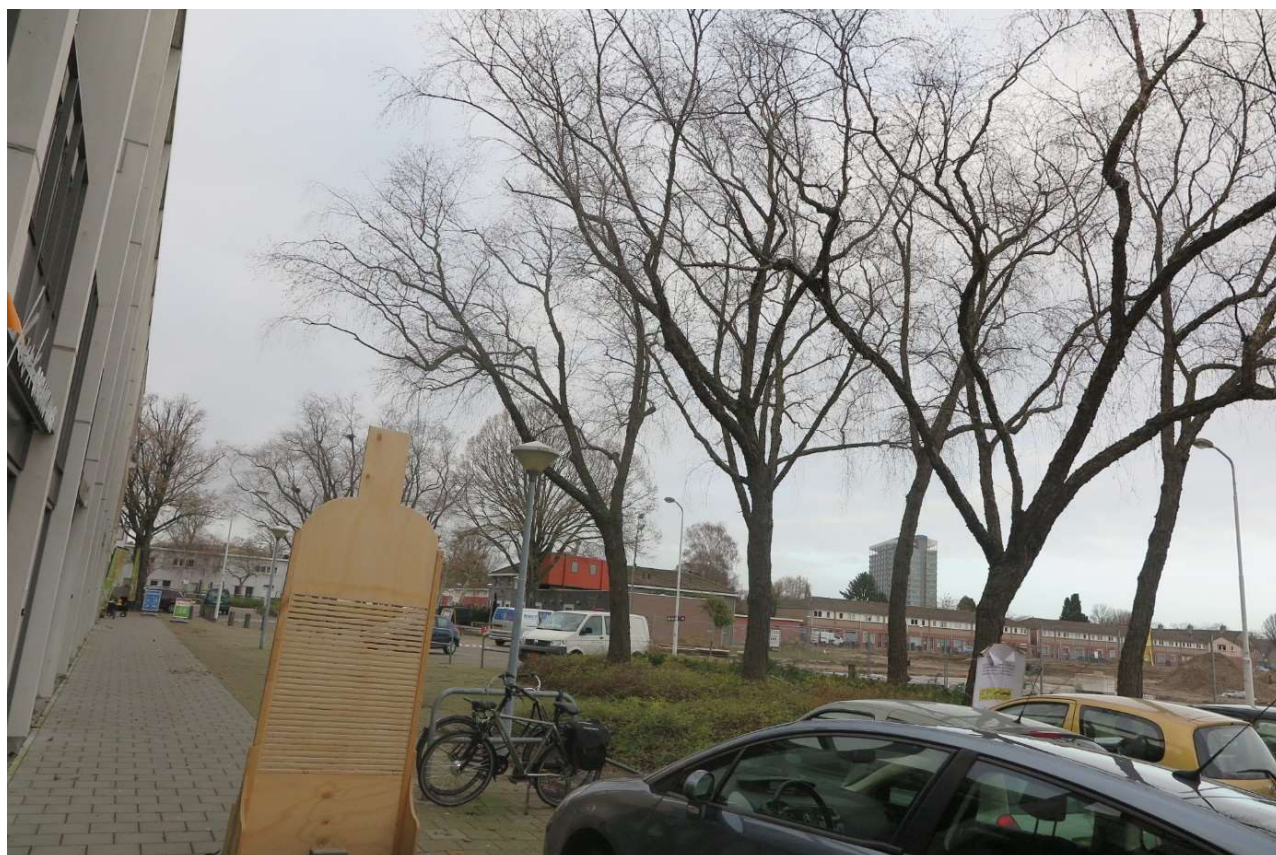
| | <b>BOOM 58</b> |

| | <b>BOOM 58</b> |
|---|---|
| <b>Veiligheid/gebreken</b> | Geen bijzonderheden |
| <b>BEELDKWALITEIT</b> | 2-3 Normaal, als groep bijzonder |
| <b>BOOMTECHNISCH OORDEEL</b> | 5 Behoudenswaardig als groep |

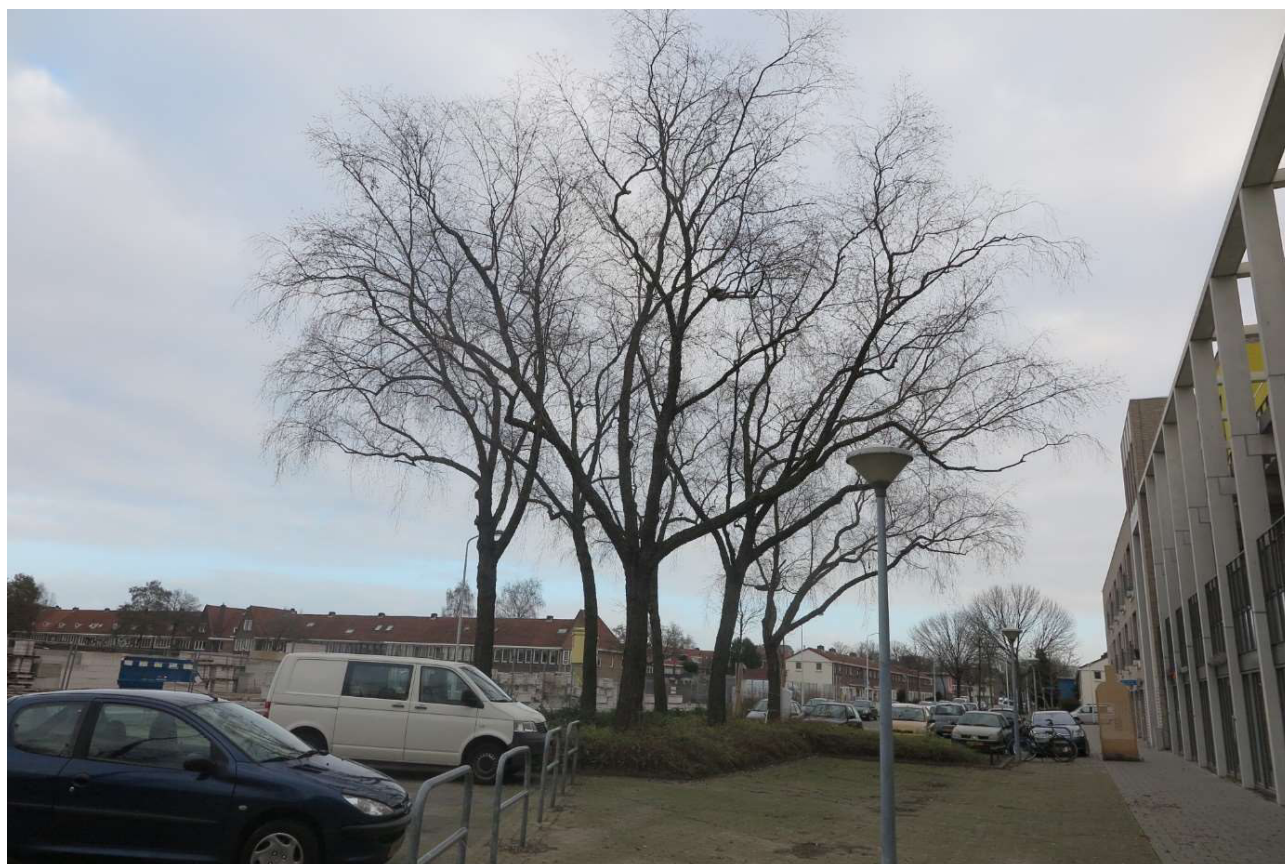
| | <b>BOOM 59</b> |

| | <b>BOOM 59</b> |
|---|---|
| <b>Veiligheid/gebreken</b> | Geen bijzonderheden |
| <b>BEELDKWALITEIT</b> | 2-3 Normaal, als groep bijzonder |
| <b>BOOMTECHNISCH OORDEEL</b> | 5 Behoudenswaardig als groep |
