Tinelstraat Eindhoven  
*Stichting Woonbedrijf*  
*SWS.Hhvl*

# Bomen Effect Analyse

STATUS RAPPORT

Concept  
**5-3-2020**

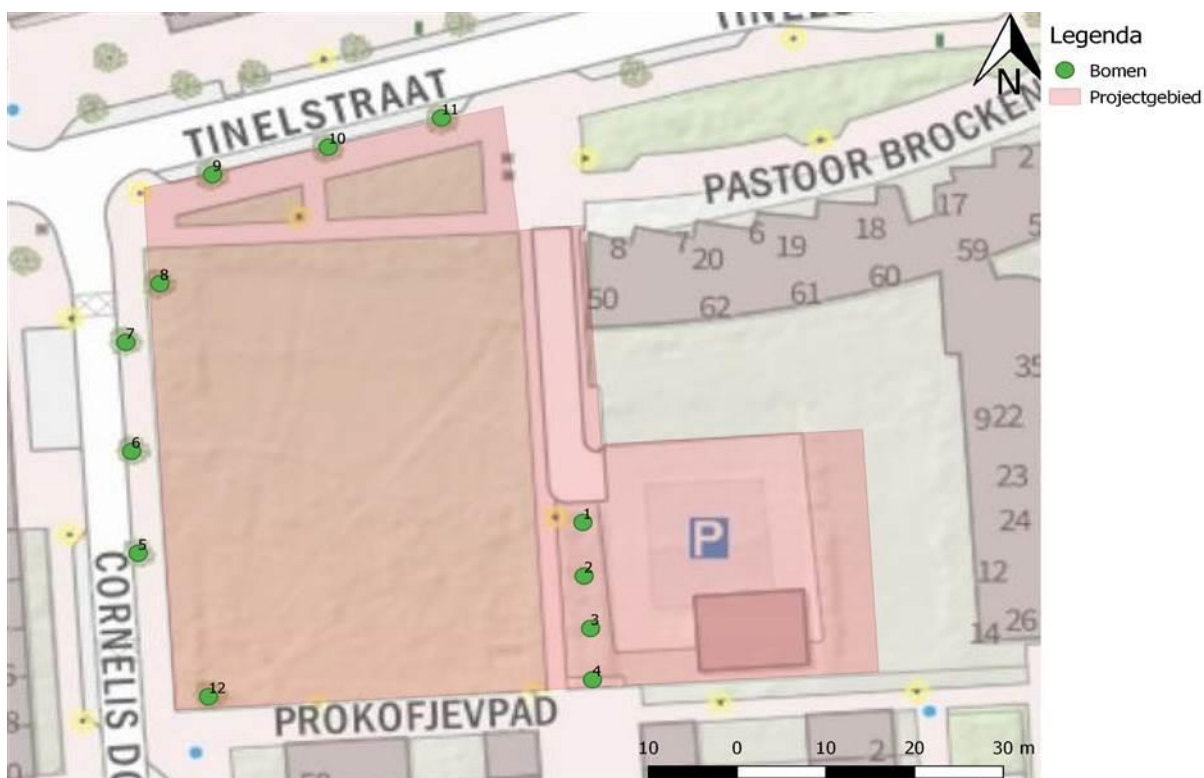
Afbeelding 1: overzichtskaart projectgebied

Het onderzoek richt zich op 12 bomen op en rond het perceel aan de Tinelstraat te Eindhoven. Het projectgebied is gelegen tussen de Tinelstraat, Pastoor Brockhenstraat, Prokofjevpad en de Cornelis Doppestraat. De bomen staan op het braakliggende perceel, in een plantvak langs het parkeervak en in boomspiegels in het trottoir. In de overzichtskaart (afbeelding 1) zijn de bomen en de projectgrens schematisch weergegeven.
