# BOMEN EFFECT ANALYSE

## 3 locaties op Landgoed Eikenburg, Eindhoven

| <b>Project</b> | Ontwikkeling Landgoed Eikenburg, Eindhoven |
| <b>Datum</b> | 13 Juni 2020 |

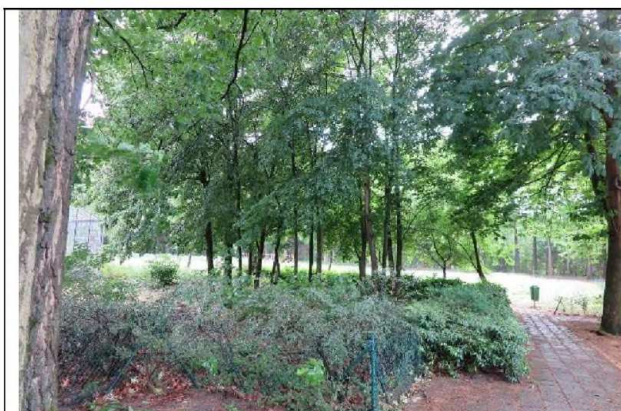
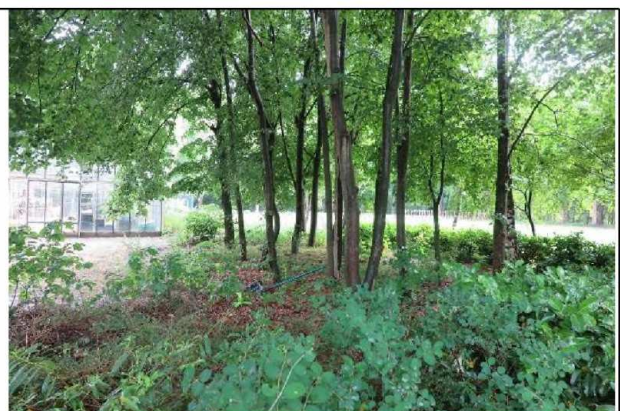
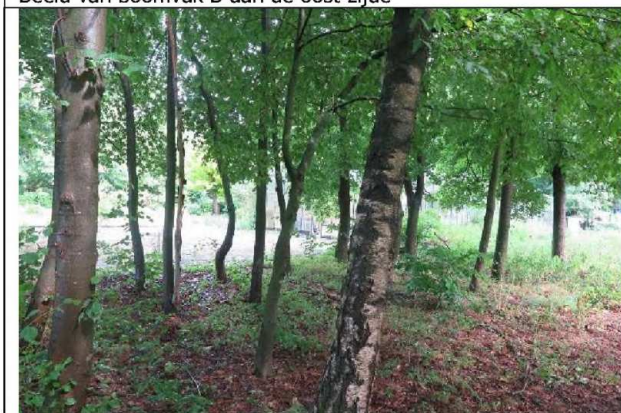
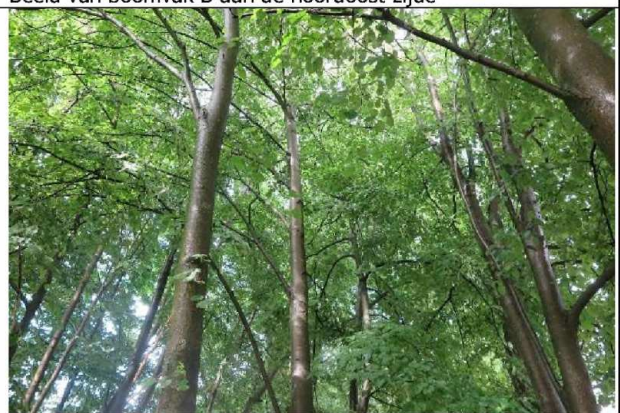
Beeld van boomvak B aan de oost-zijde

Beeld van boomvak B aan de noordoost-zijde

Beeld in het boomvak

Beeld van het kronendak

Beoordeling als geheel. De boombeplanting is vrij eenvormig. De bossage is "hol". Ook de randen zijn niet gesloten. Er veel/volledig doorzicht in/door het boomvak. De conditie en toekomstverwachting daarentegen is in beginsel positief. Afhankelijk van het toekomstig gewenste beeld (gesloten struiken/boombeplanting en/of open boombeplanting/variëteit) is ingrijpen wenselijk. De boomtechnische kwaliteit is als geheel dan ook matig. De beeldkwaliteit niet bijzonder-gewoon. Afgezien van de Acacia kwalificeren we Boomvak B als *Niet behoudenswaardig*.

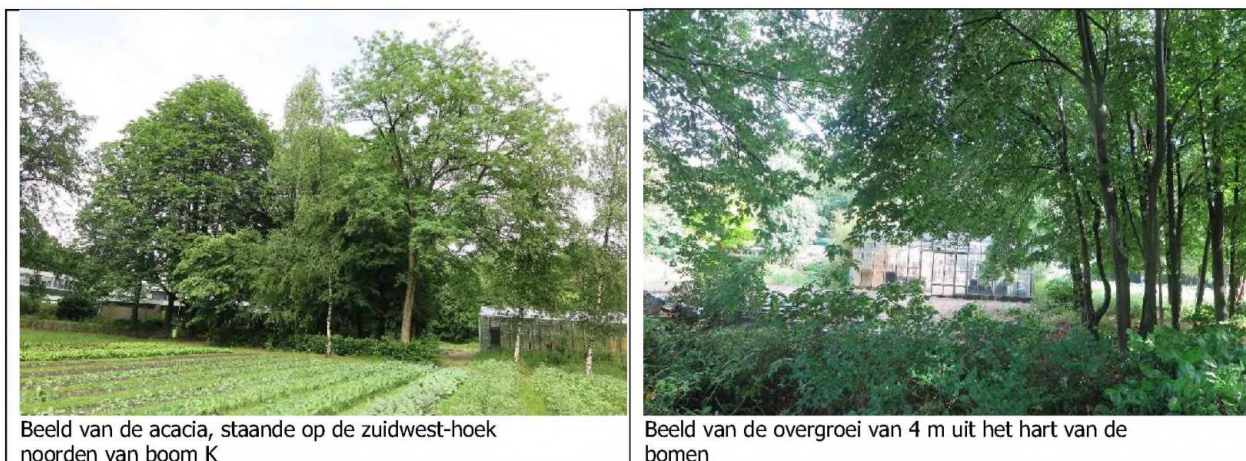
Op de zuidwest-hoek staat een forse Acacia. Bij een individuele beoordeling wordt deze boom als *Behoudenswaardig* gekwalificeerd. Afgezien van de Acacia is de boomtechnische kwaliteit en beeldkwaliteit van de overige boomvormers individueel zeer beperkt. Individueel zijn er verder geen exemplaren te selecteren met een dusdanige boomtechnische en beeldkwaliteit dat deze als behoudenswaardig kunnen worden gekwalificeerd.

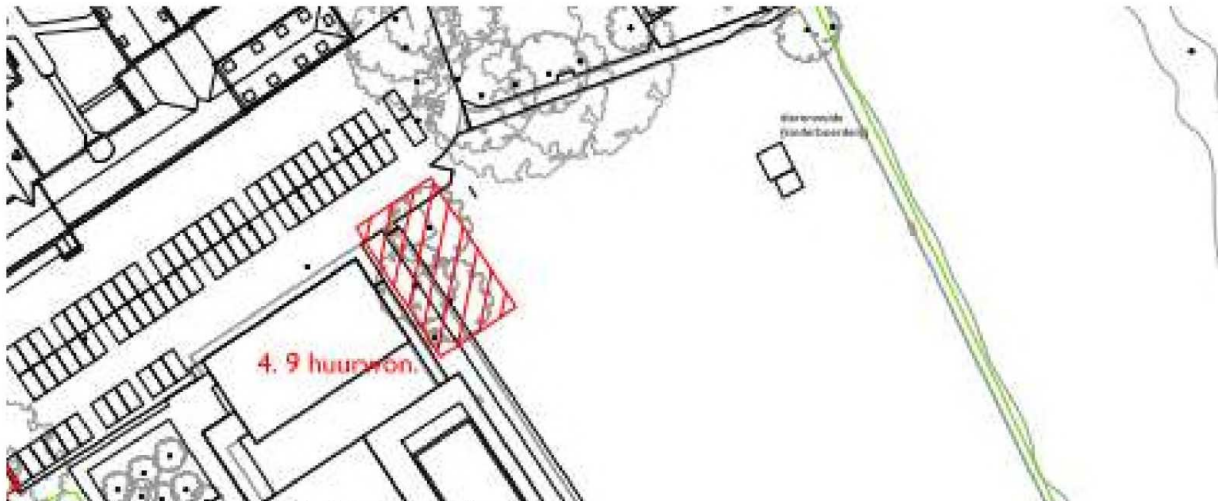
Plaats van de 3 bomen op locatie 3 (bestaande situatie)

Het betreffen 2 eiken in een heesterbeplanting aan de westzijde en 1 eik aan de oostzijde van een asfaltpad. Eén eik (aan de westzijde van het pad) heeft een stamdiameter van ca. 20 cm en heeft een redelijke conditie. De andere twee eiken zijn forse exemplaren met een stamdiameter van ca. 50 cm en een hoogte van ca. 16 meter. Deze 2 eiken zijn in een matige conditie. De bomen hebben dood hout, instervende takken en veel noodgroei op stam en gesteltakken.

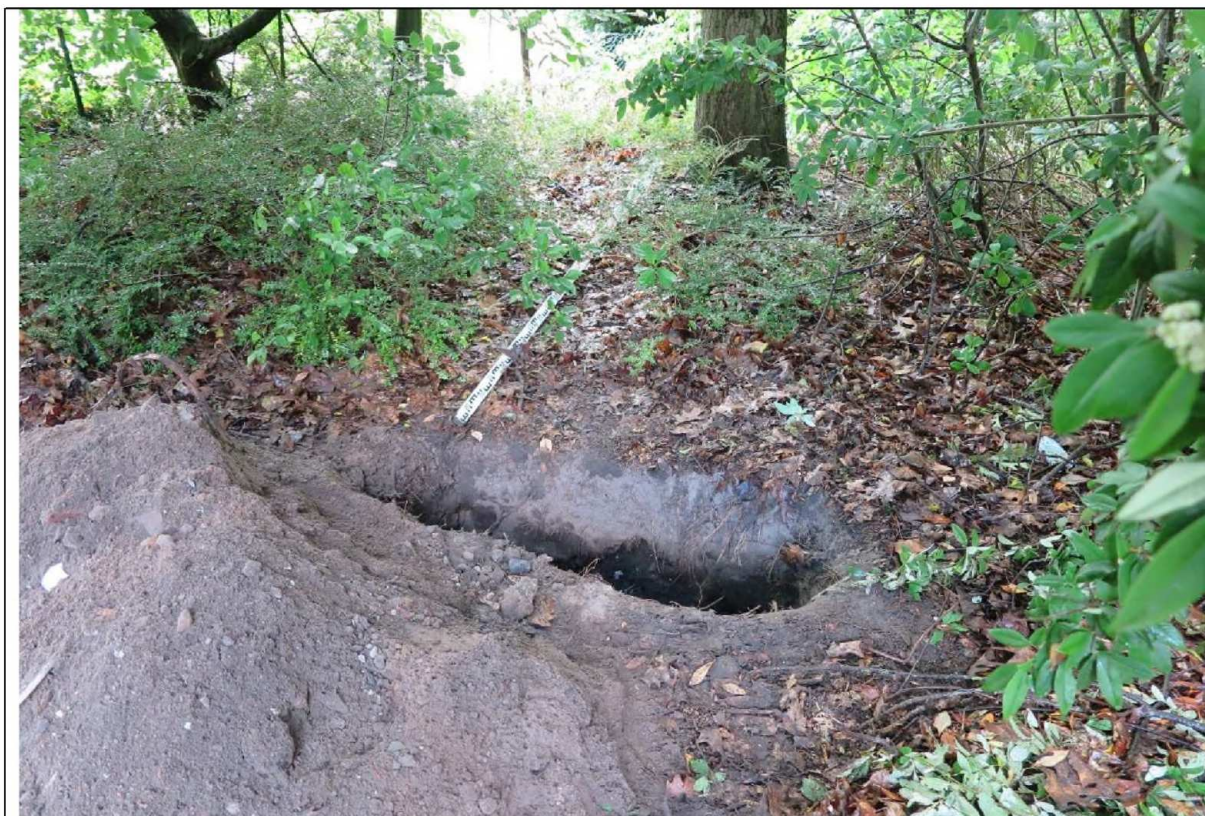
Profielsleuf op 3-3,5 meter uit het hart van de boom

Bij boom K is op ca. 3 meter uit het hart van de boom een profielkuil gegraven. In het profiel is een zone van 20-60 cm onder maaiveld veel puin en afval aangetroffen.

Het profiel is tot 90 cm onder maaiveld intensief beworteld. Op 70 cm onder maaiveld is beworteling tot 2 cm aangetroffen.

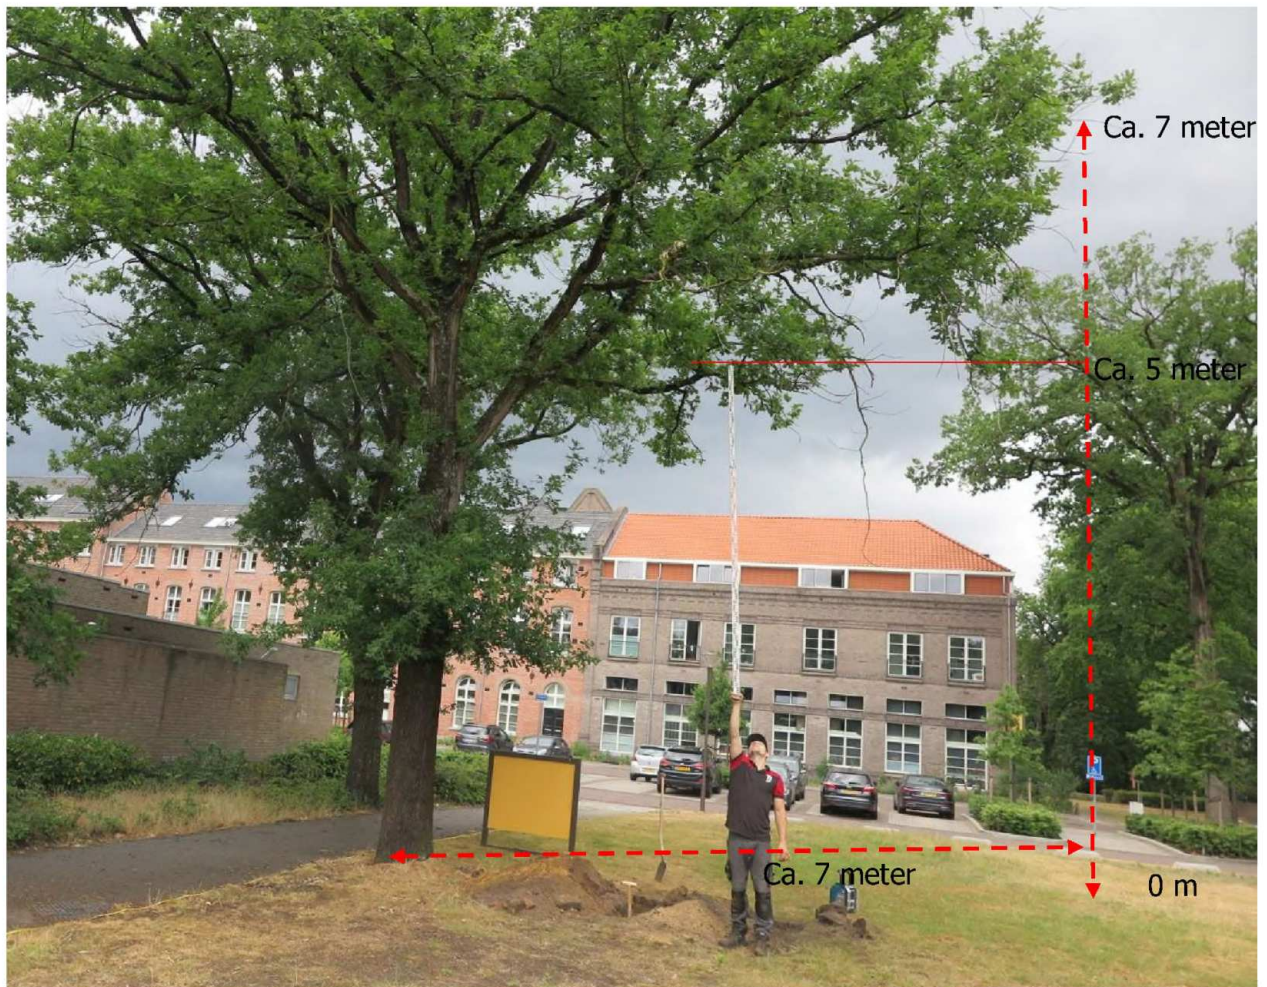
Beeld van de bovengrondse ruimte

Bij bebouwing op 4 meter afstand uit het hart van de boom is de ruimte (zonder snoeiingrepen) ruim 5 meter. Dit is ruim voldoende voor de berging(en), die vooralsnog uit 1 bouwlaag zijn gepland. Op 7 meter is de ruimte ca 7 meter en op de rand/buiten de kroonprojectie. Dit is voldoende voor de hoofdbouw bestaande uit 2 lagen met kap. Eventuele snoeiingrepen kunnen zeer beperkt blijven.

De minimale afstand van bebouwing uit het hart van de boom betreft 4 meter. Vanaf 4 meter is een bouwhoogte mogelijk tot 5 meter. Vanaf 7 meter is een bouwhoogte van ca. 7 meter mogelijk. Gezien de matige conditie van de boom, moeten eventuele snoeiingrepen (anders dan verwijderen van dood hout) zo beperkt mogelijk blijven.

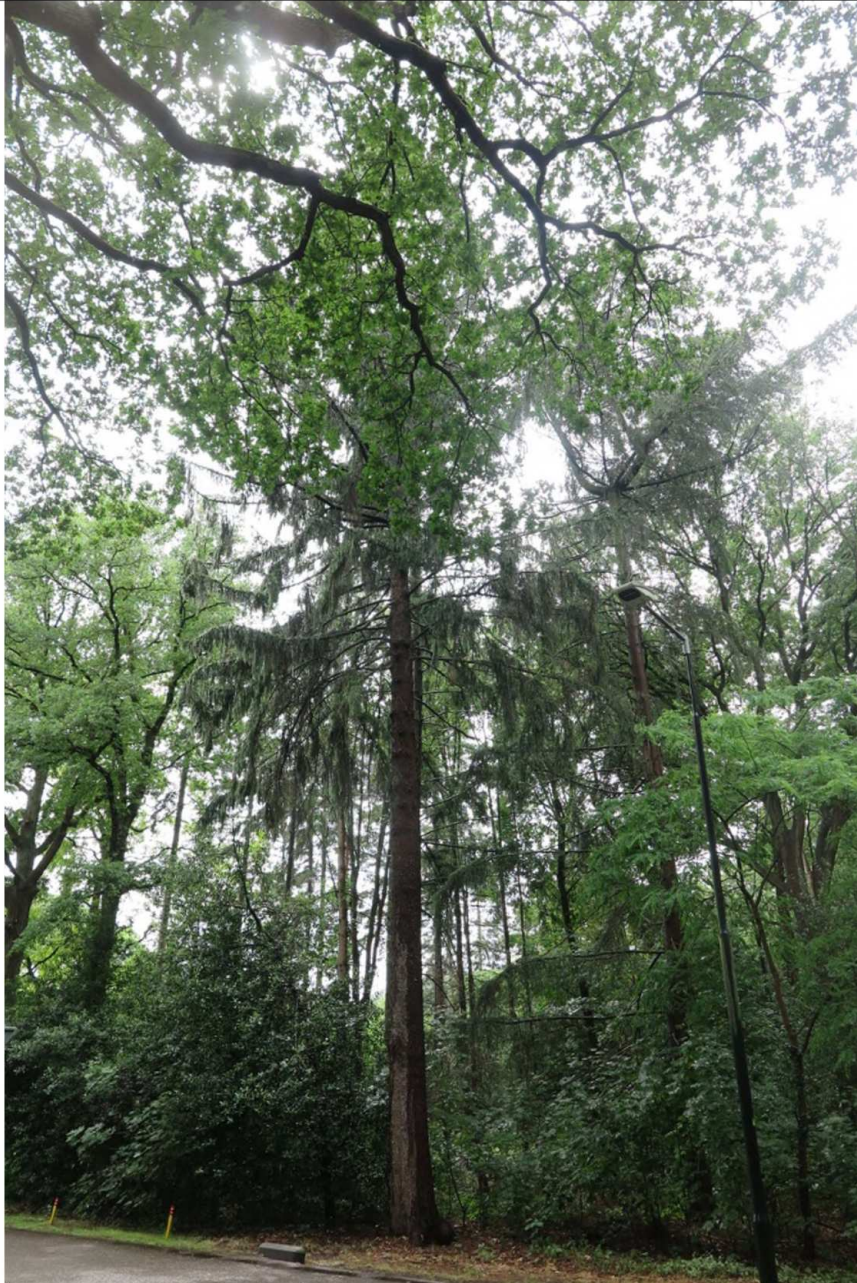
| <b>Veiligheid/gebreken</b> | Geen |
| <b>BEELDKWALITEIT</b> | Normaal (2) |
| <b>BOOMTECHNISCH OORDEEL</b> | Behoudenswaardig (5) |

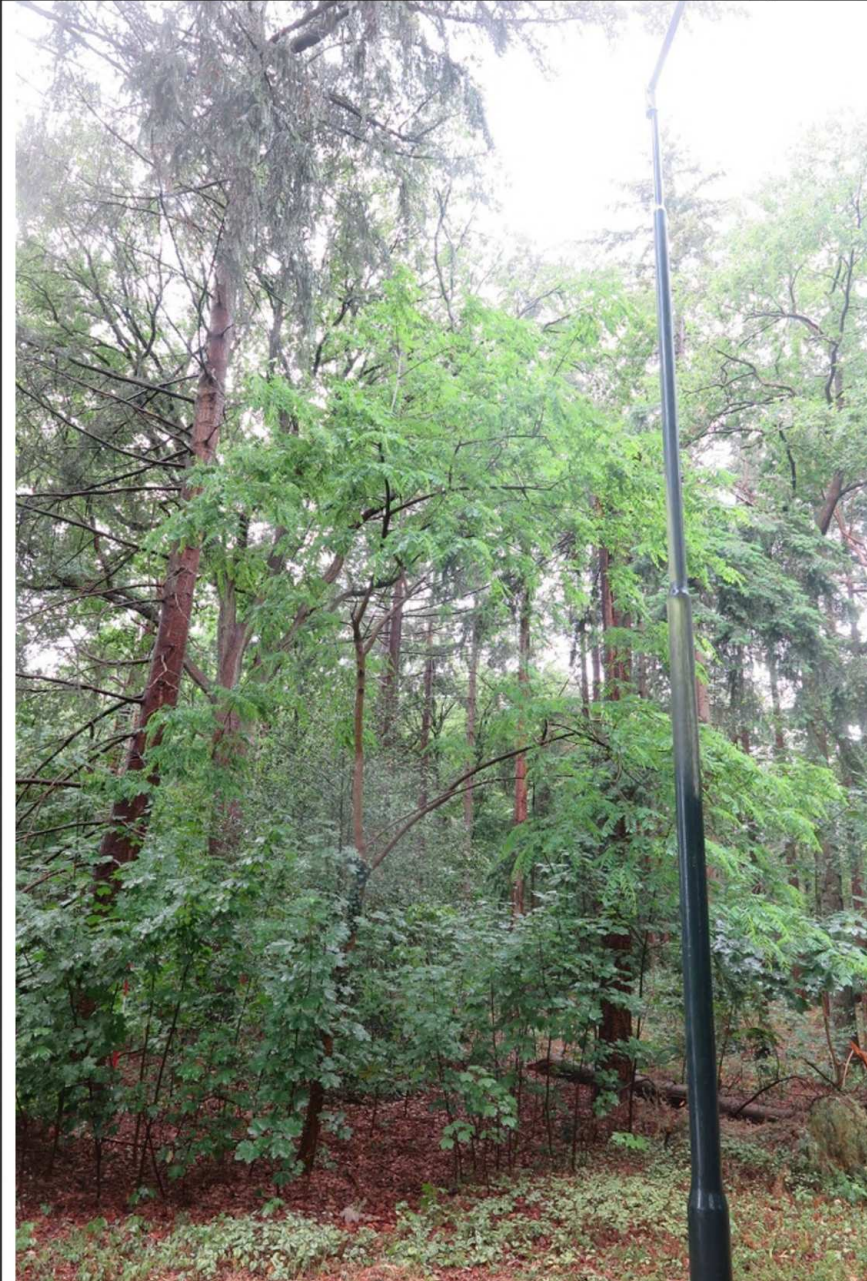
## Informatieblad boom 2

| <b>Veiligheid/gebreken</b> | Geen |
| <b>BEELDKWALITEIT</b> | Laag (1) |
| <b>BOOMTECHNISCH OORDEEL</b> | Rooien (3) |

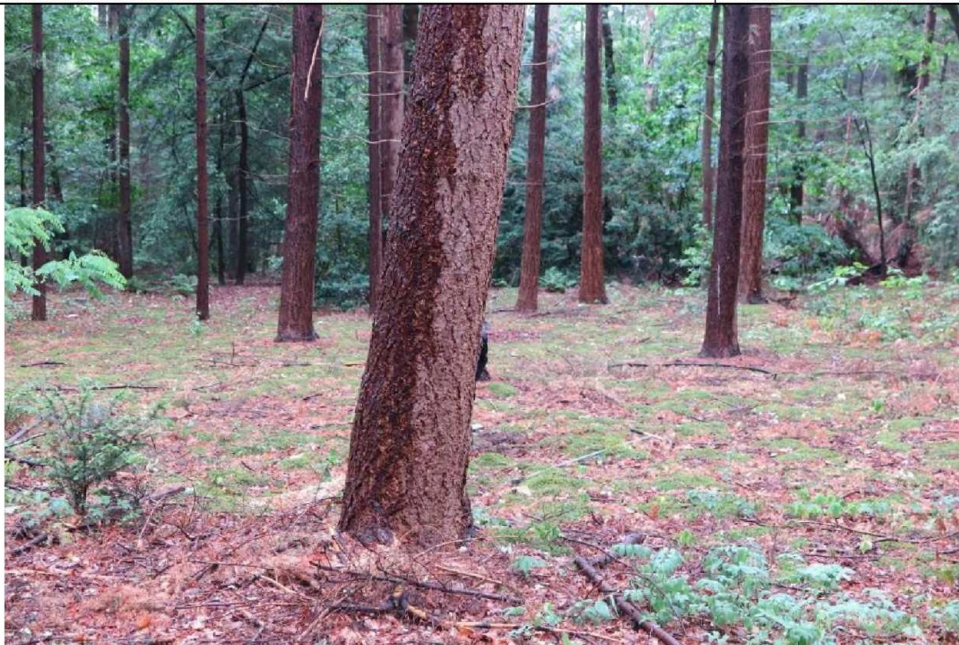
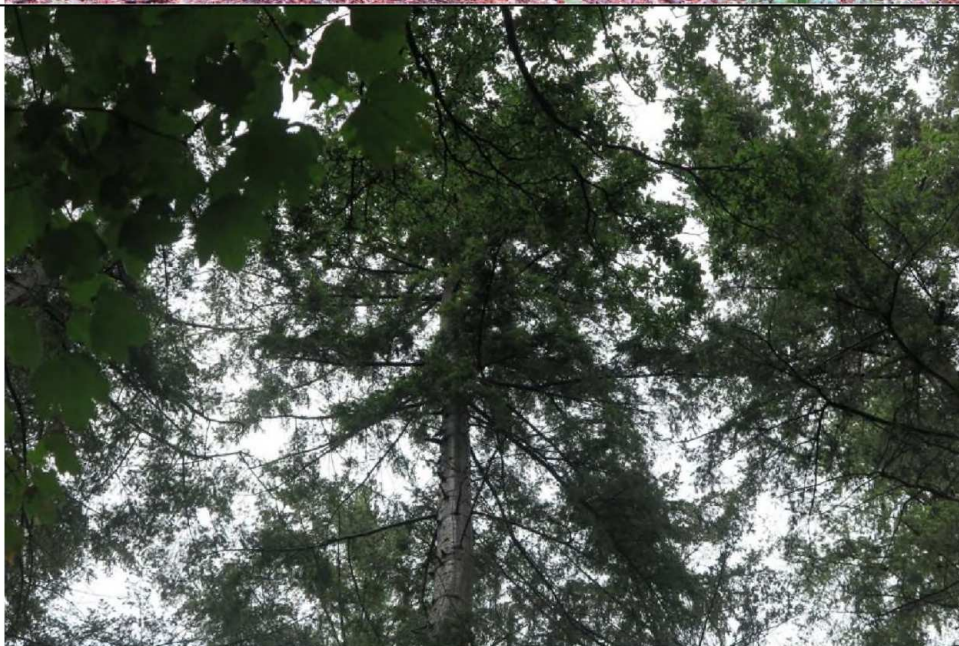
## Informatieblad boom 6

| <b>Veiligheid/gebreken</b> | Geen |
| <b>BEELDKWALITEIT</b> | Normaal (2) |
| <b>BOOMTECHNISCH OORDEEL</b> | Niet behoudenswaardig (4) |

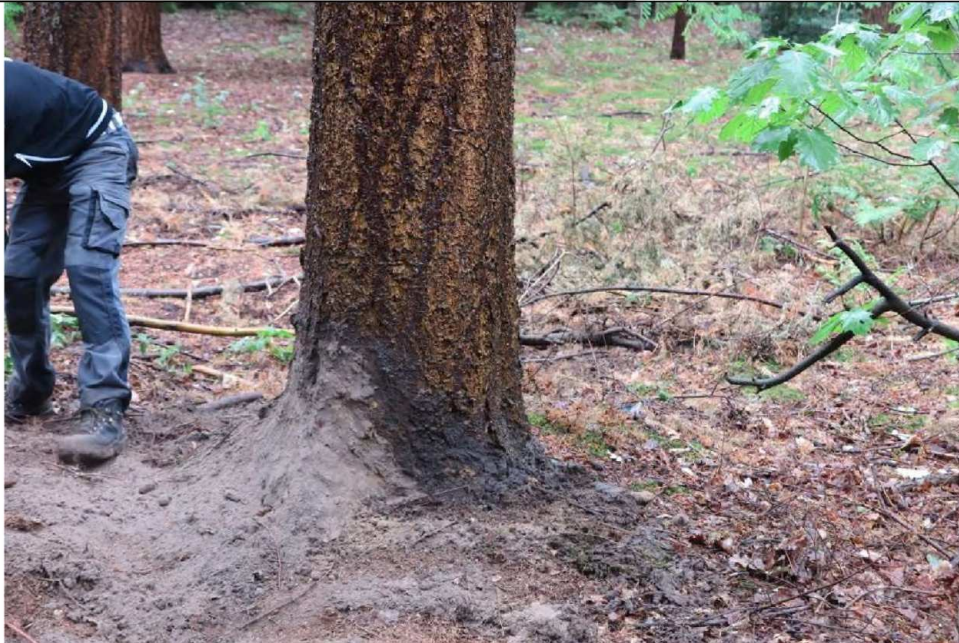
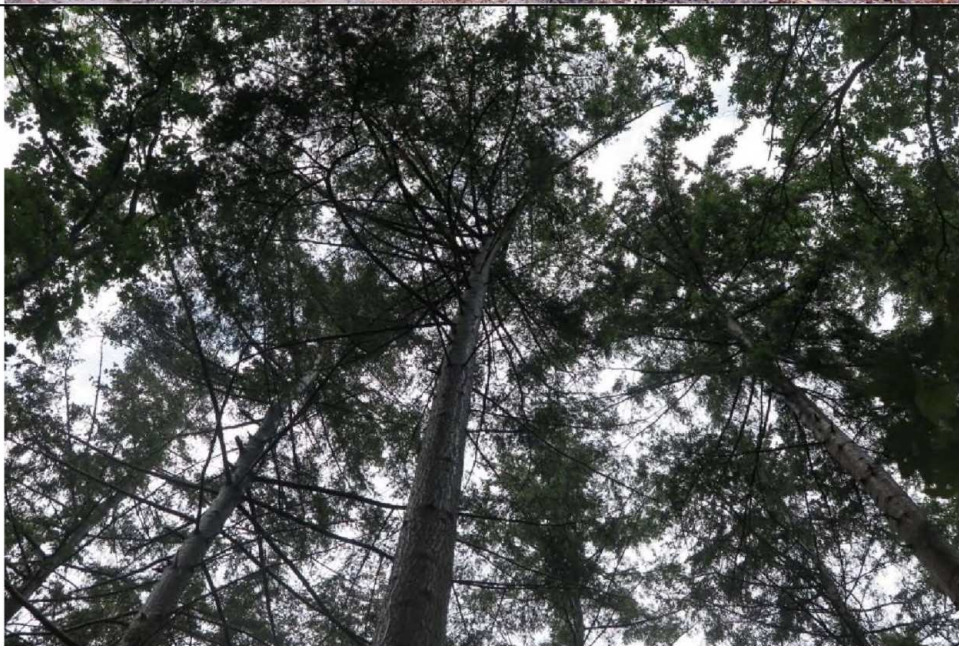
## Informatieblad boom 7

| <b>Veiligheid/gebreken</b> | Geen |
| <b>BEELDKWALITEIT</b> | Normaal (2) |
| <b>BOOMTECHNISCH OORDEEL</b> | Niet behoudenswaardig (4) |

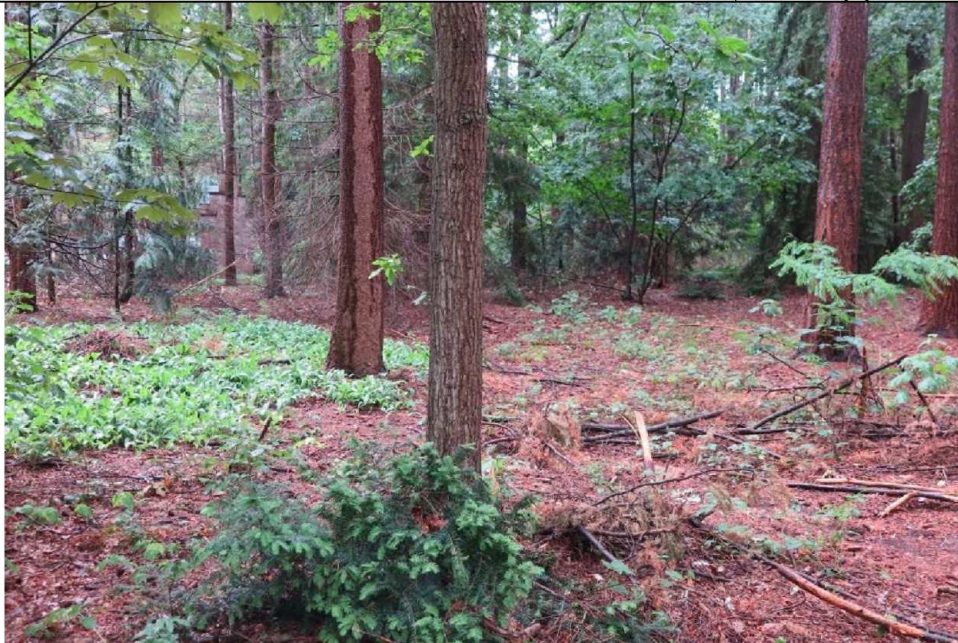
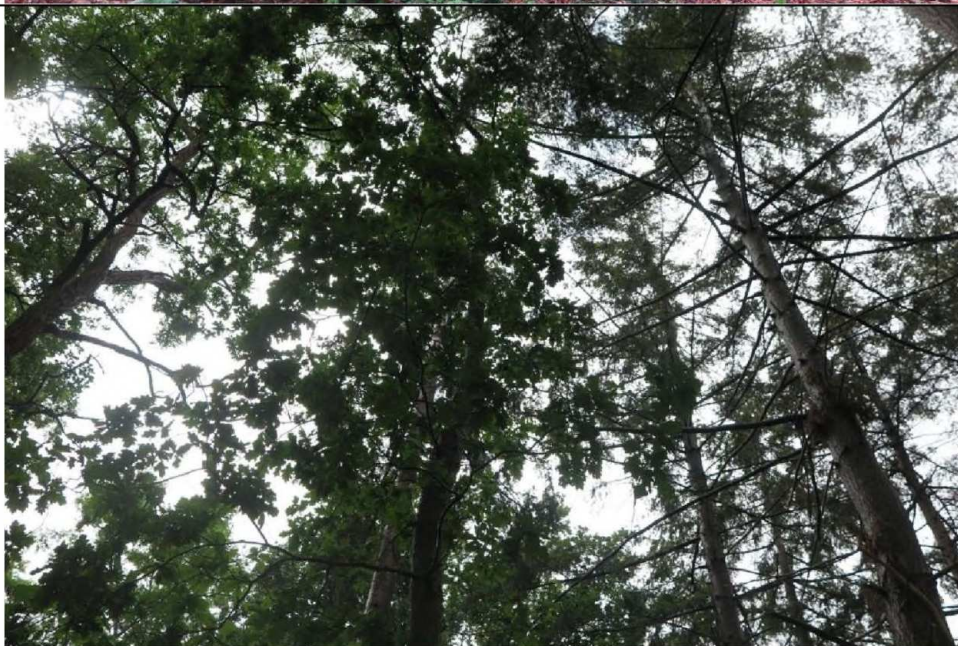
## Informatieblad boom 8

| <b>Veiligheid/gebreken</b> | Geen |
| <b>BEELDKWALITEIT</b> | Laag (1) |
| <b>BOOMTECHNISCH OORDEEL</b> | Rooien (3) |

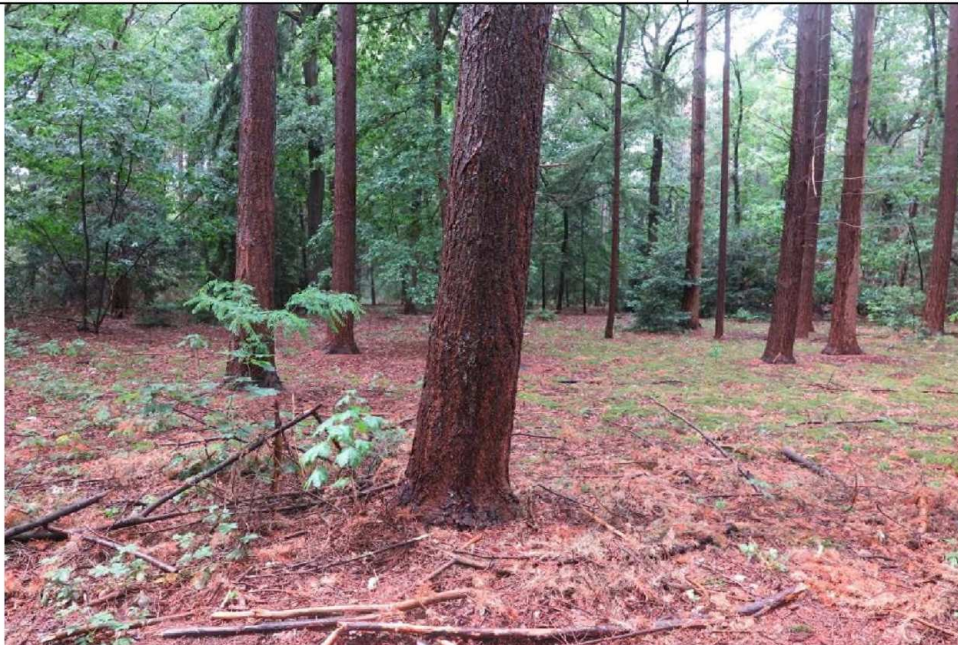
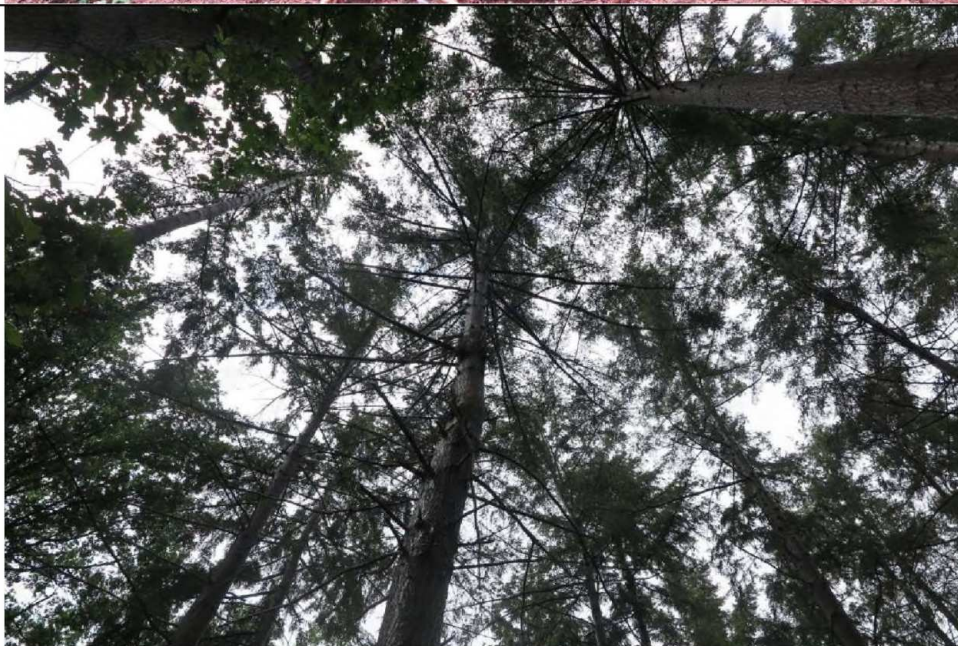
## Informatieblad boom 9

| <b>Veiligheid/gebreken</b> | Geen |
| <b>BEELDKWALITEIT</b> | Normaal (2) |
| <b>BOOMTECHNISCH OORDEEL</b> | Niet behoudenswaardig (4) |

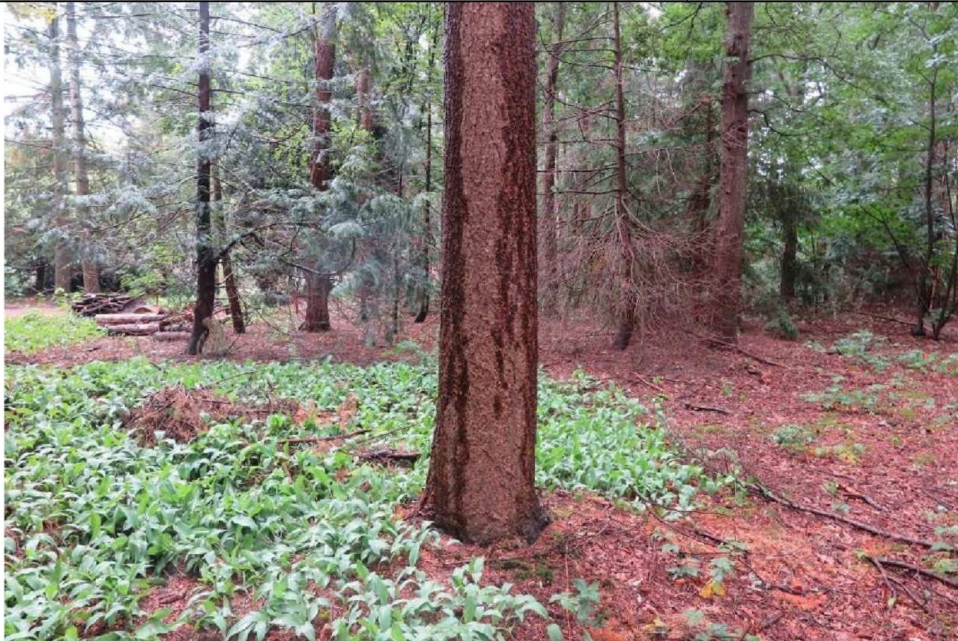
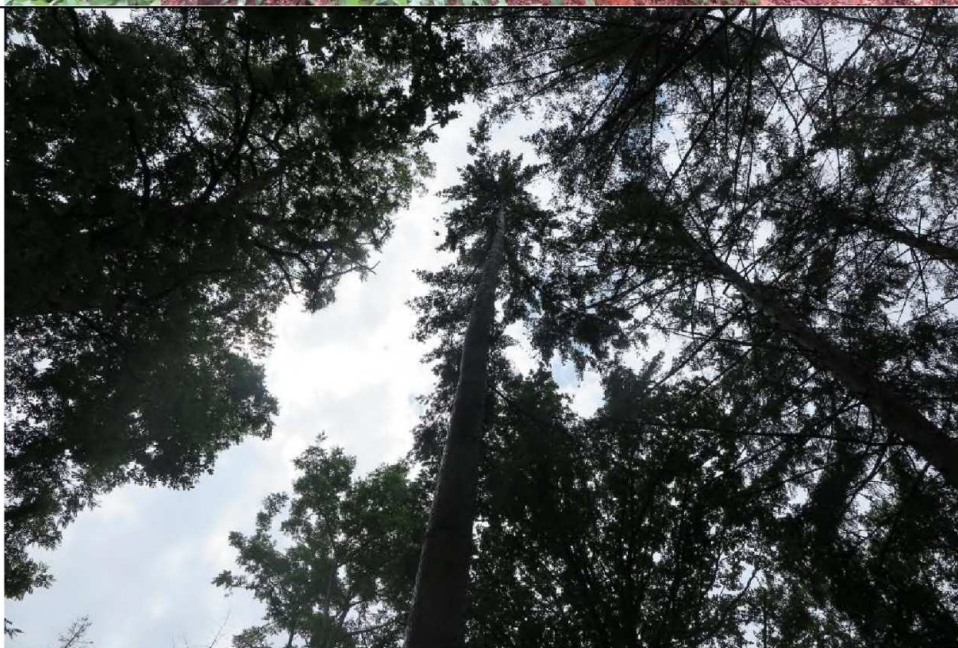
## Informatieblad boom 11

| <b>Veiligheid/gebreken</b> | Dood |
| <b>BEELDKWALITEIT</b> | Laag (1) |
| <b>BOOMTECHNISCH OORDEEL</b> | Rooien (2) |

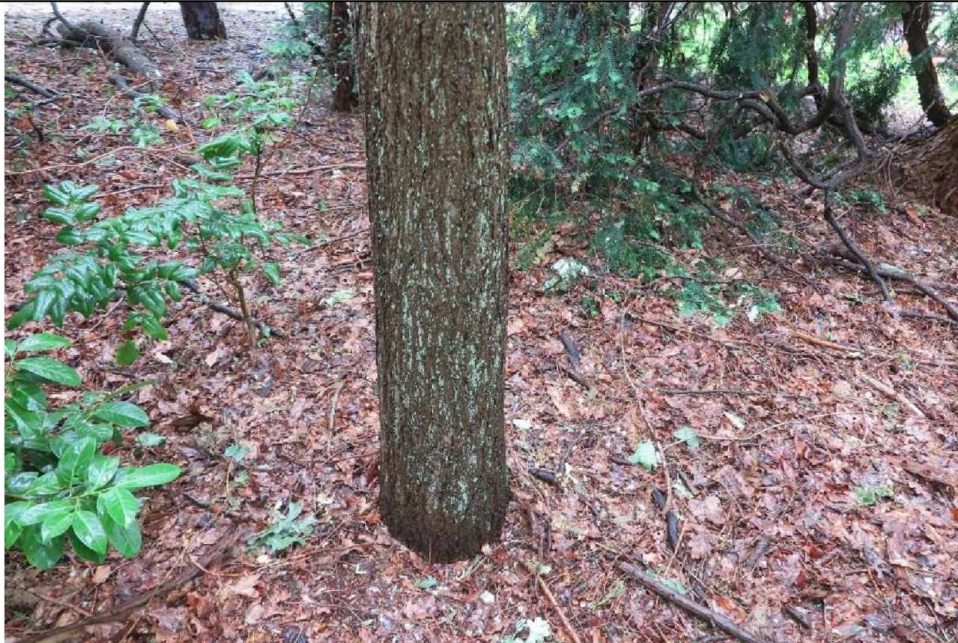
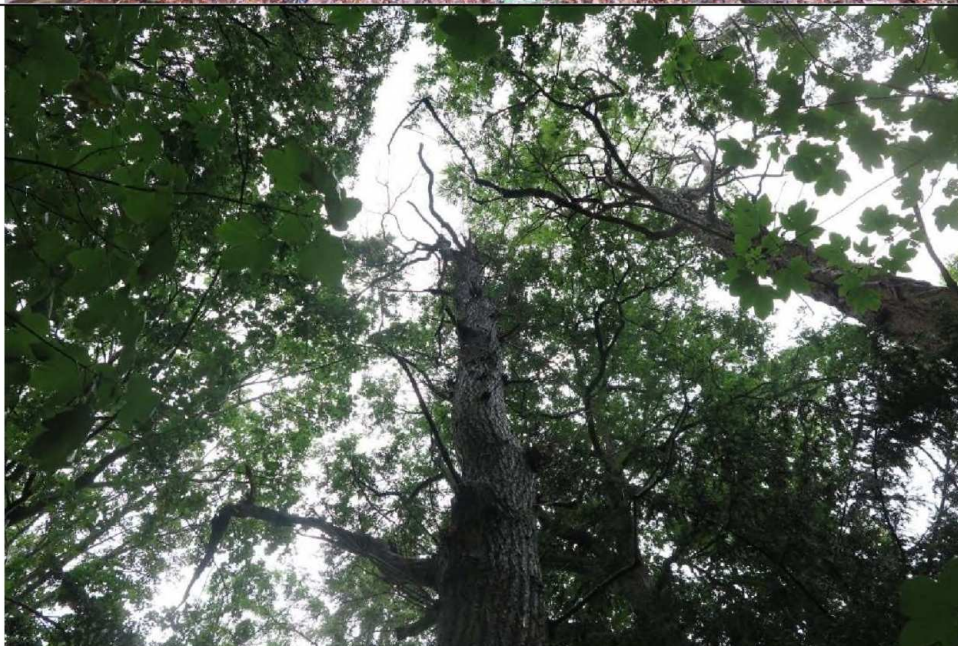
## Informatieblad boom 12

| <b>Veiligheid/gebreken</b> | Geen |
| <b>BEELDKWALITEIT</b> | Niet bijzonder-gewoon (2) |
| <b>BOOMTECHNISCH OORDEEL</b> | Niet behoudenswaardig (4) |

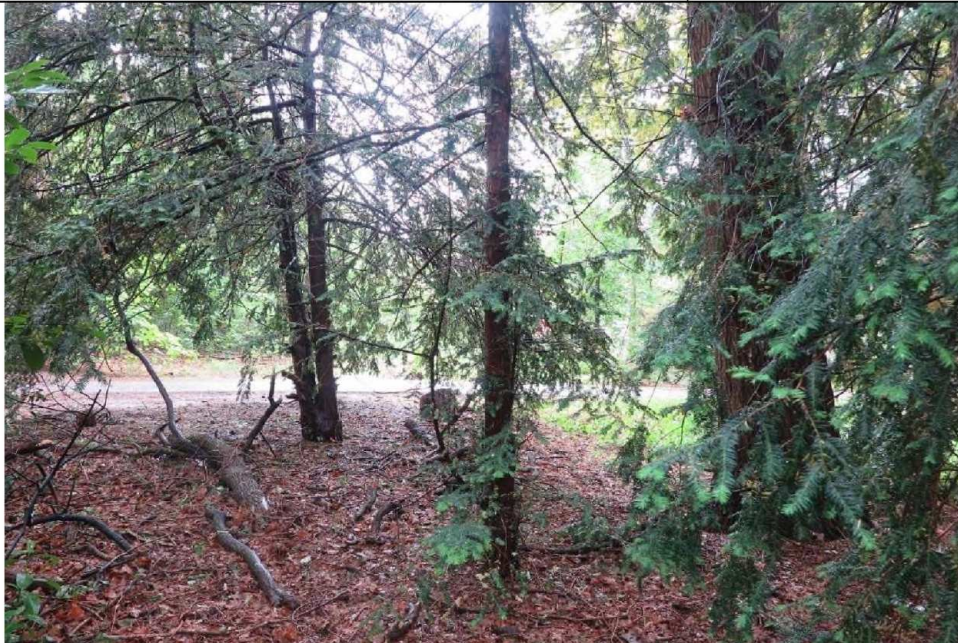
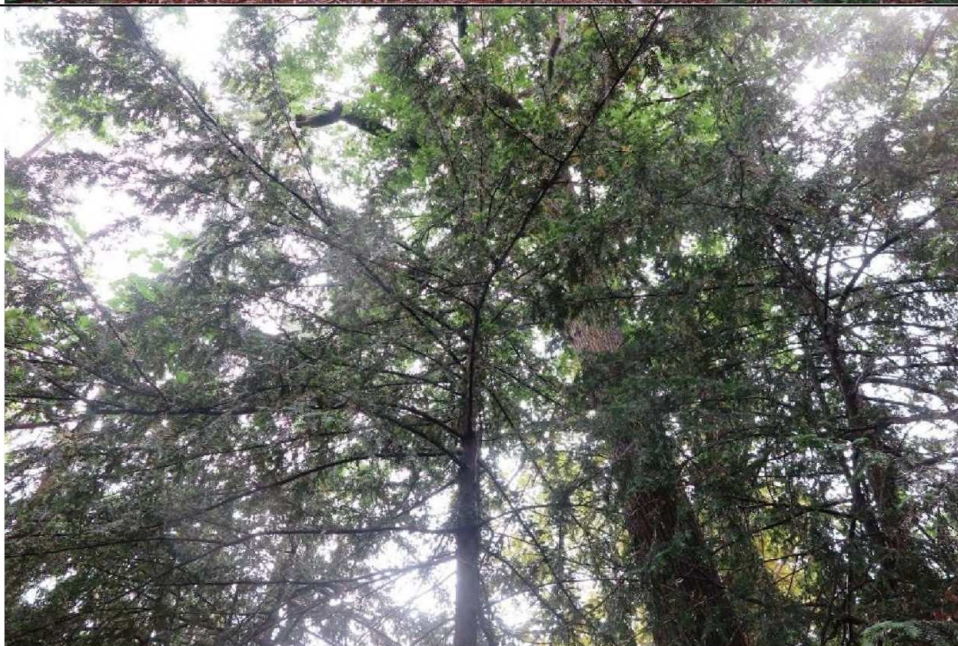
## Informatieblad boom 13

| <b>Veiligheid/gebreken</b> | Dood hout |
| <b>BEELDKWALITEIT</b> | Laag (1) |
| <b>BOOMTECHNISCH OORDEEL</b> | Rooien (2) |

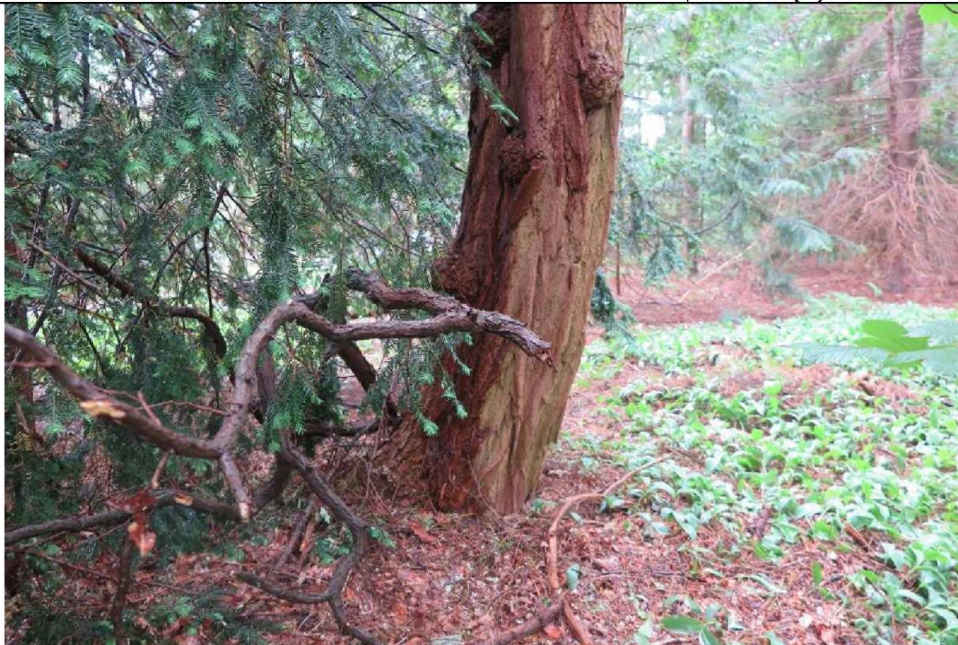
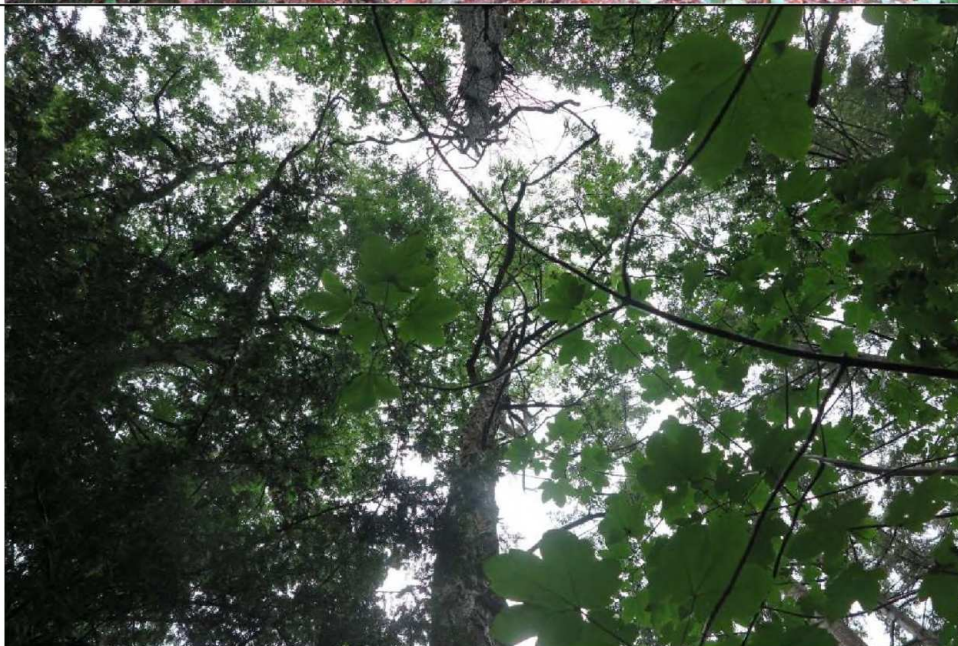
## Informatieblad boom 14

| <b>Veiligheid/gebreken</b> | Geen |
| <b>BEELDKWALITEIT</b> | Niet bijzonder-gewoon (2) |
| <b>BOOMTECHNISCH OORDEEL</b> | Niet behoudenswaardig (4) |

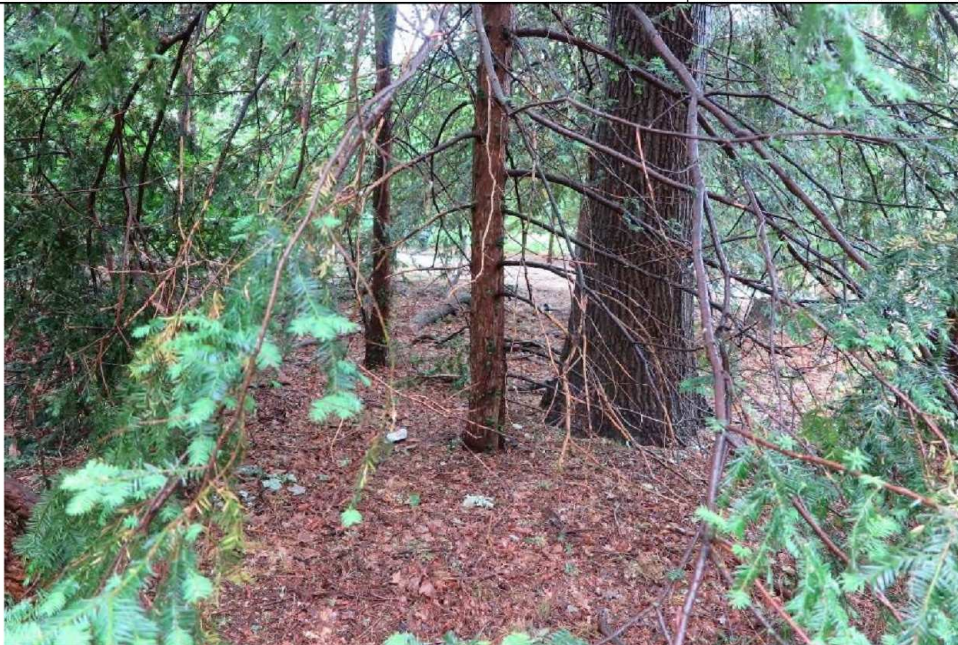
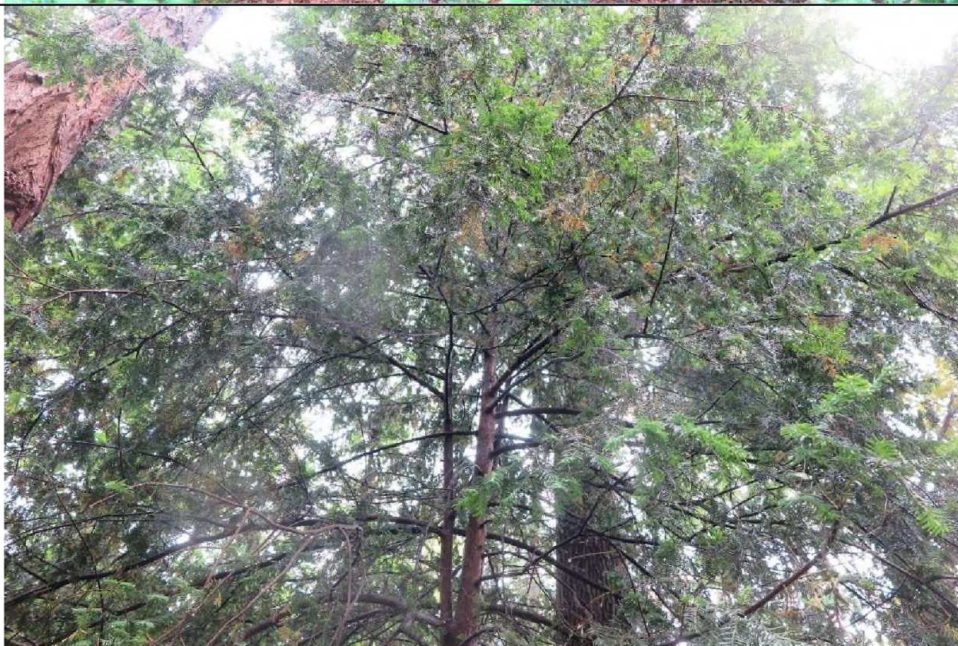
## Informatieblad boom 15

| <b>Veiligheid/gebreken</b> | Dood hout |
| <b>BEELDKWALITEIT</b> | Bijzonder (3) |
| <b>BOOMTECHNISCH OORDEEL</b> | Behoudenswaardig (5) |

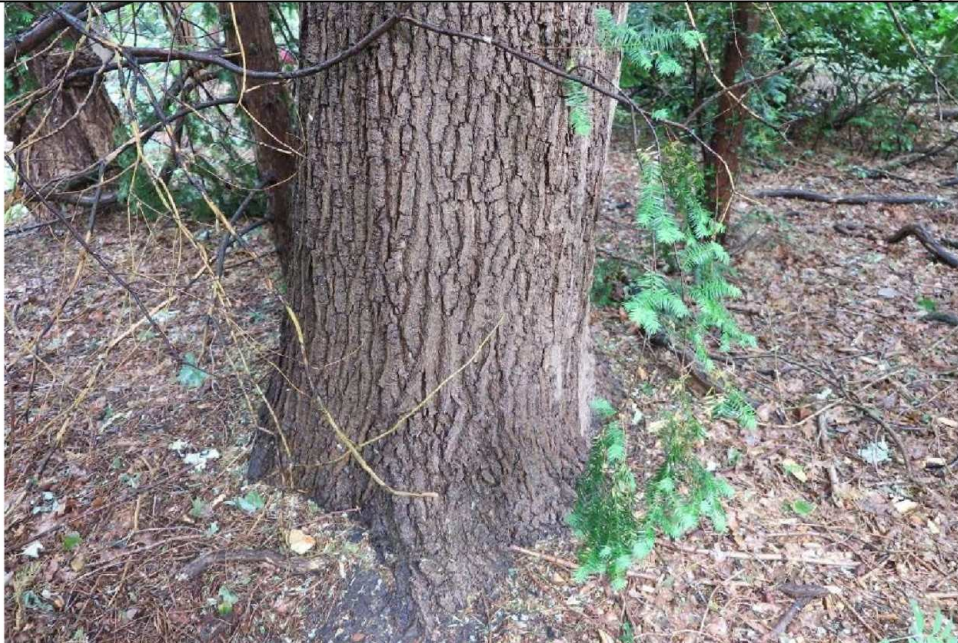
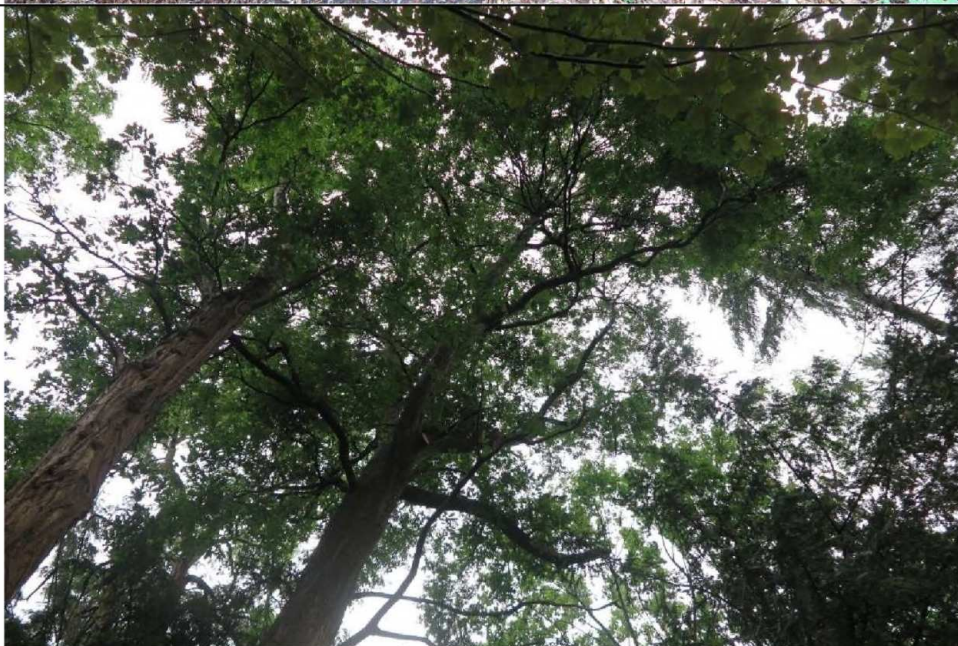
## Informatieblad boom 16

| <b>Veiligheid/gebreken</b> | Geen |
| <b>BEELDKWALITEIT</b> | Laag (1) |
| <b>BOOMTECHNISCH OORDEEL</b> | Rooien (2) |

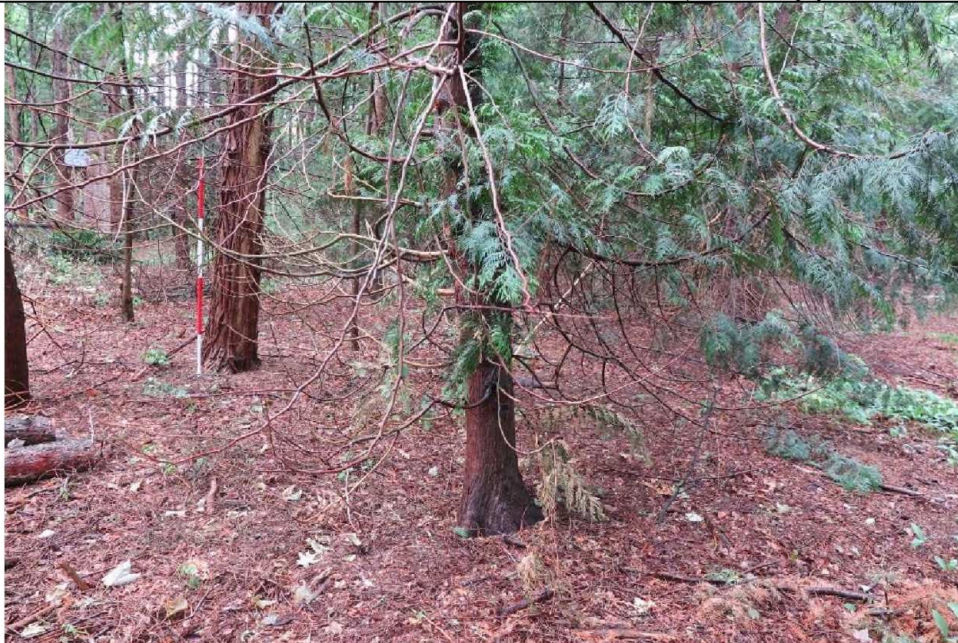
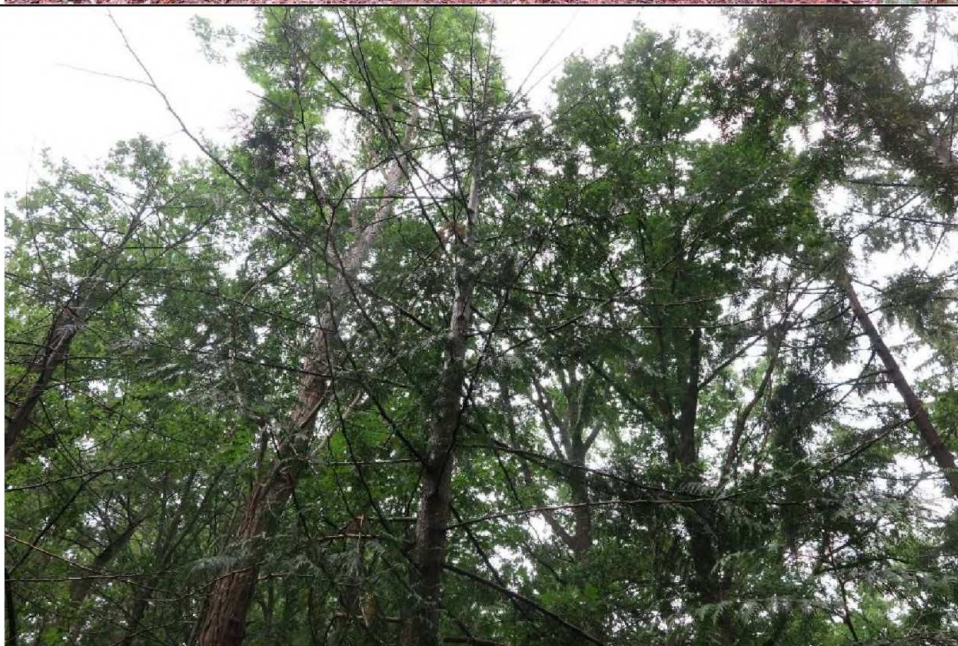
## Informatieblad boom 17

| <b>Veiligheid/gebreken</b> | Geen |
| <b>BEELDKWALITEIT</b> | Normaal (2) |
| <b>BOOMTECHNISCH OORDEEL</b> | Niet behoudenswaardig (4) |

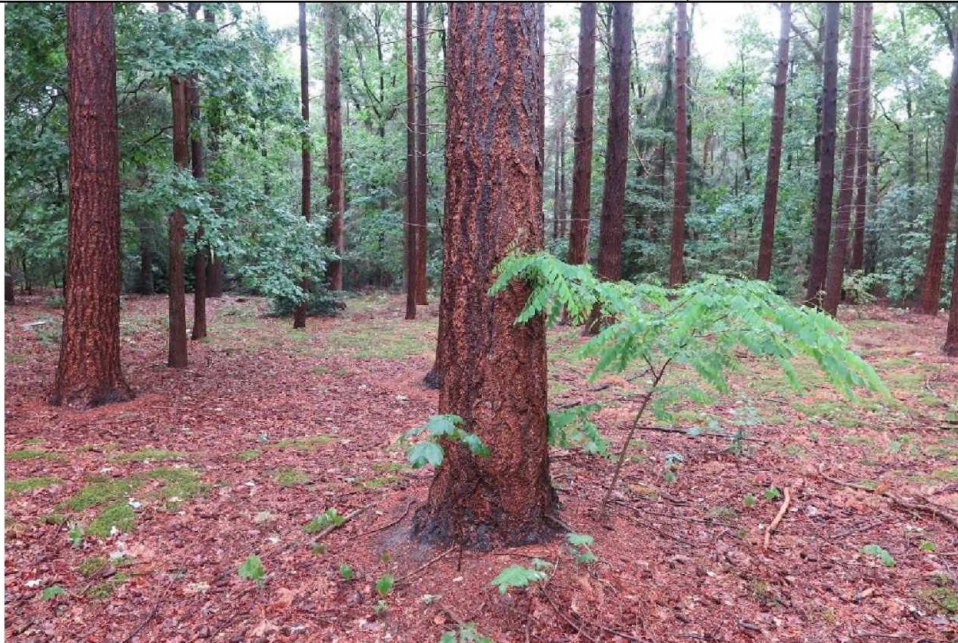
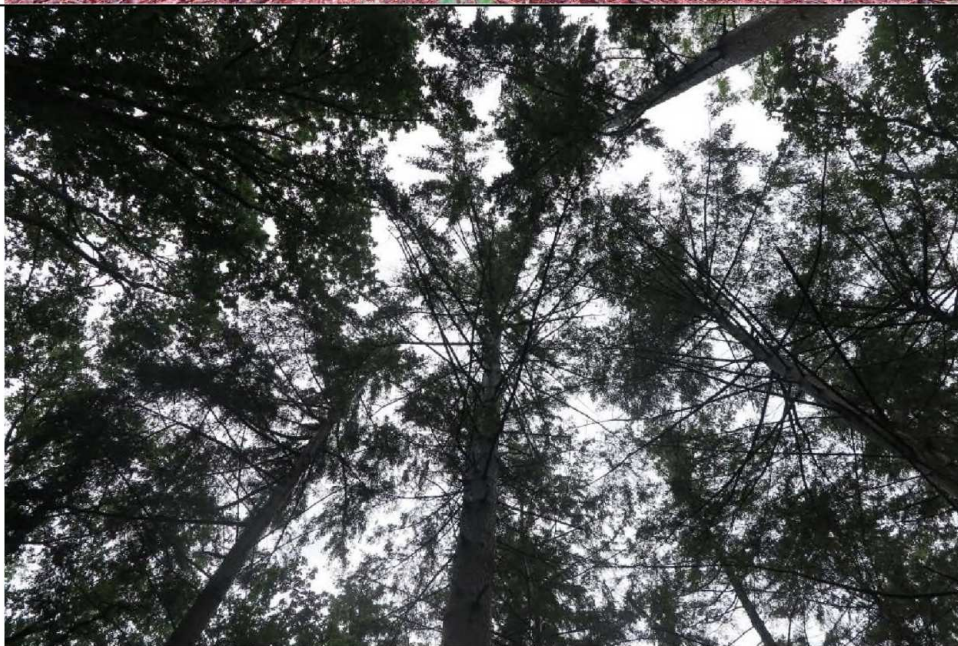
## Informatieblad boom 18

| <b>Veiligheid/gebreken</b> | Dood |
| <b>BEELDKWALITEIT</b> | Laag (1) |
| <b>BOOMTECHNISCH OORDEEL</b> | Rooien (2) |
