# BOMEN EFFECT ANALYSE

## 3 locaties op Landgoed Eikenburg, Eindhoven

| <b>Project</b> | Ontwikkeling Landgoed Eikenburg, Eindhoven |
| <b>Datum</b> | 13 Juni 2020 |

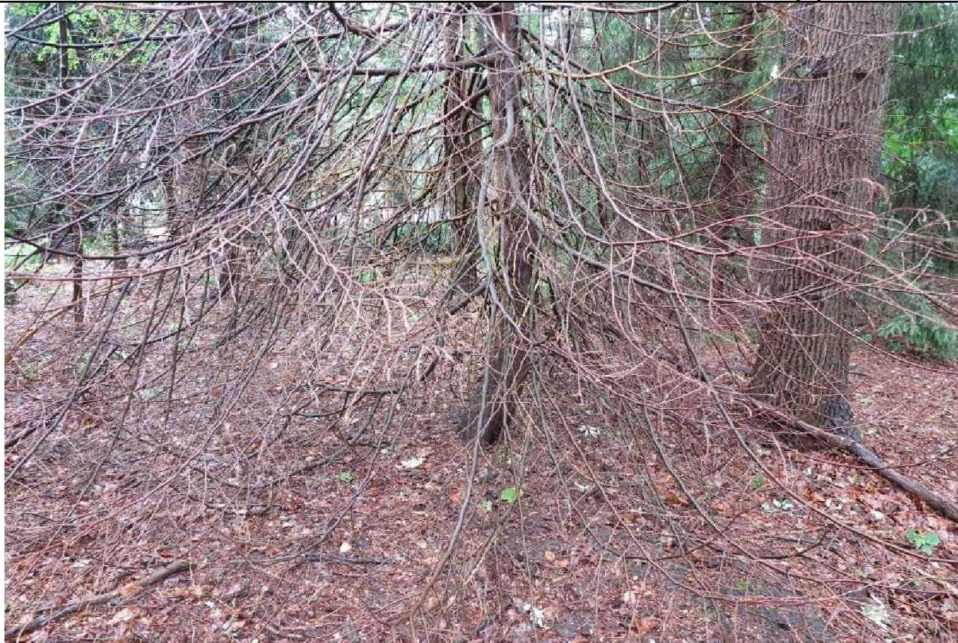
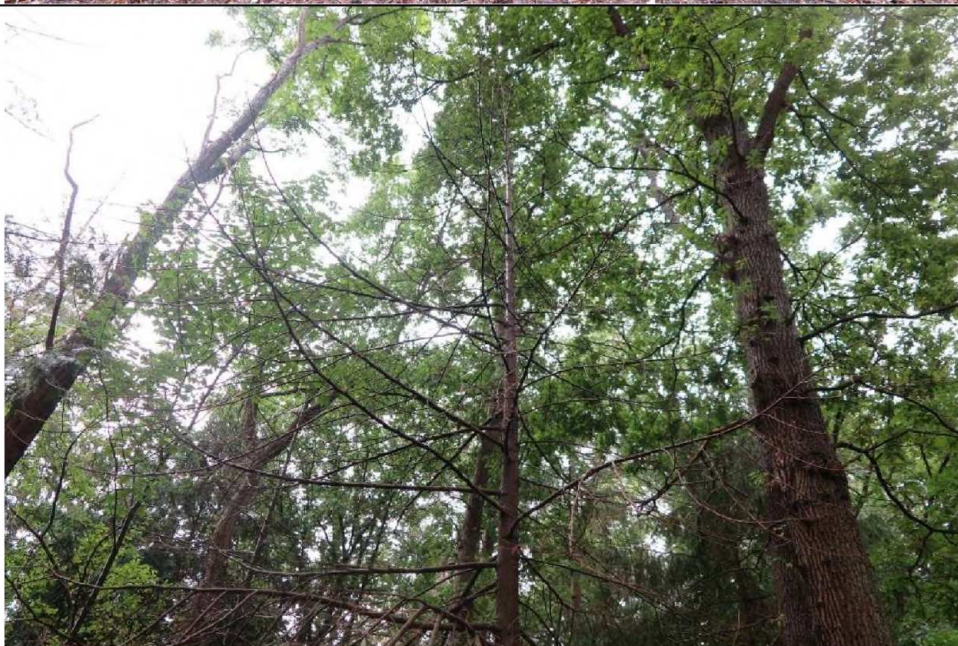
## Informatieblad boom 19

| <b>Veiligheid/gebreken</b> | Dood hout |
| <b>BEELDKWALITEIT</b> | Normaal (2) |
| <b>BOOMTECHNISCH OORDEEL</b> | Niet behoudenswaardig (4) |

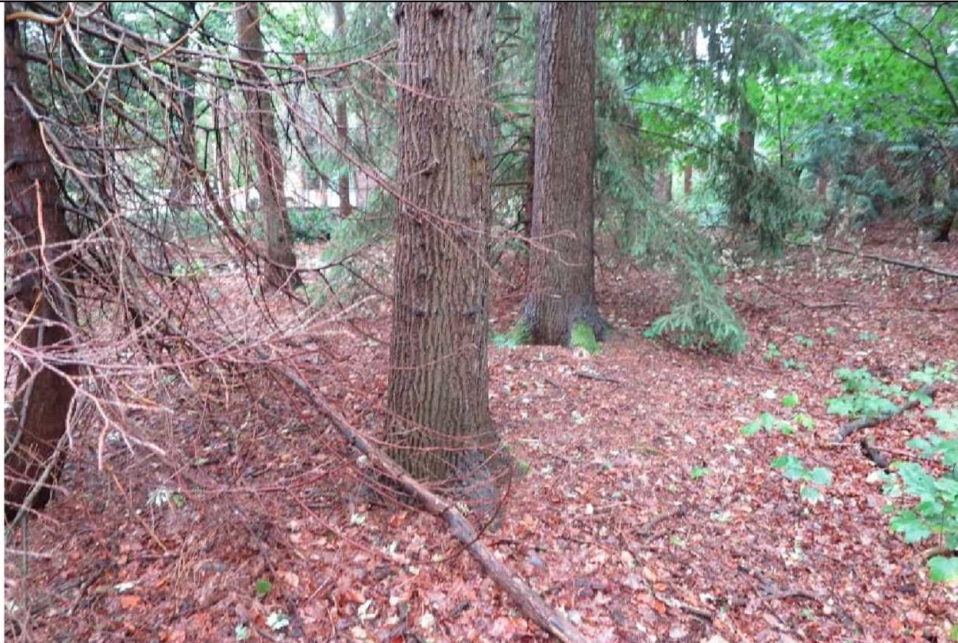
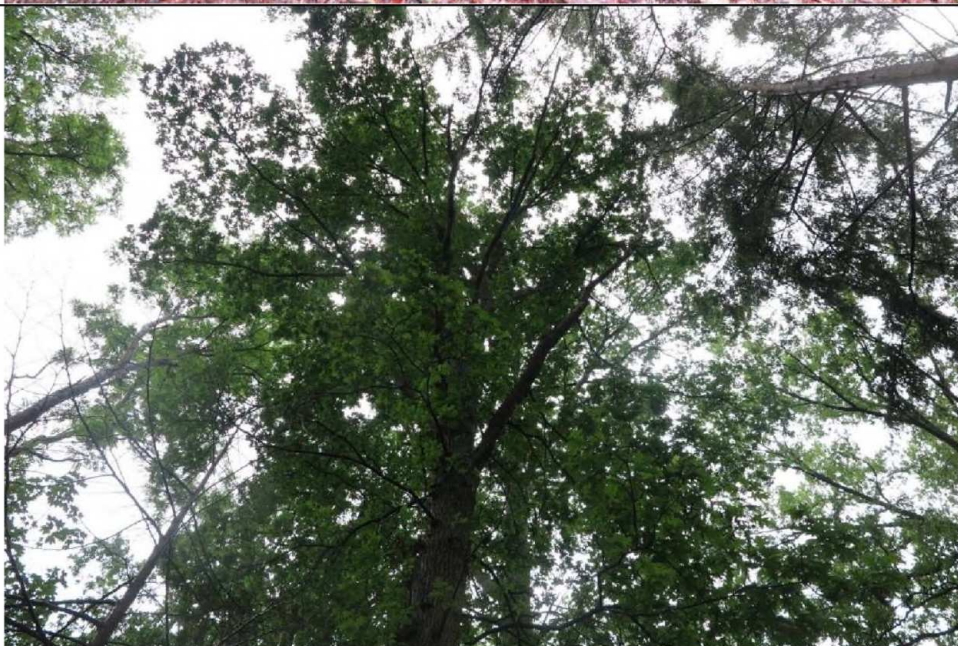
## Informatieblad boom 20

| <b>Veiligheid/gebreken</b> | Dood hout |
| <b>BEELDKWALITEIT</b> | Normaal (2) |
| <b>BOOMTECHNISCH OORDEEL</b> | Niet behoudenswaardig (4) |

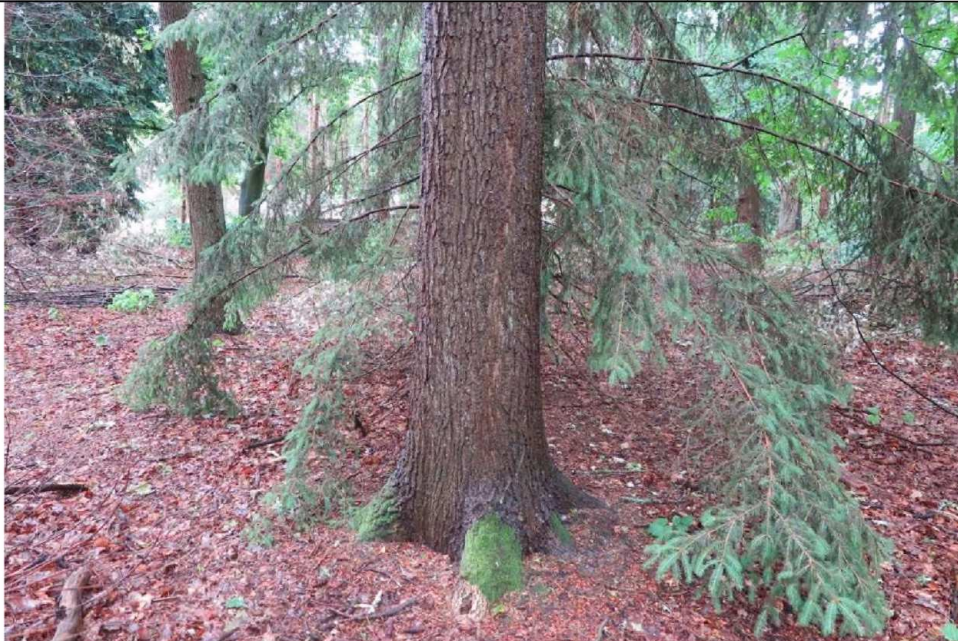
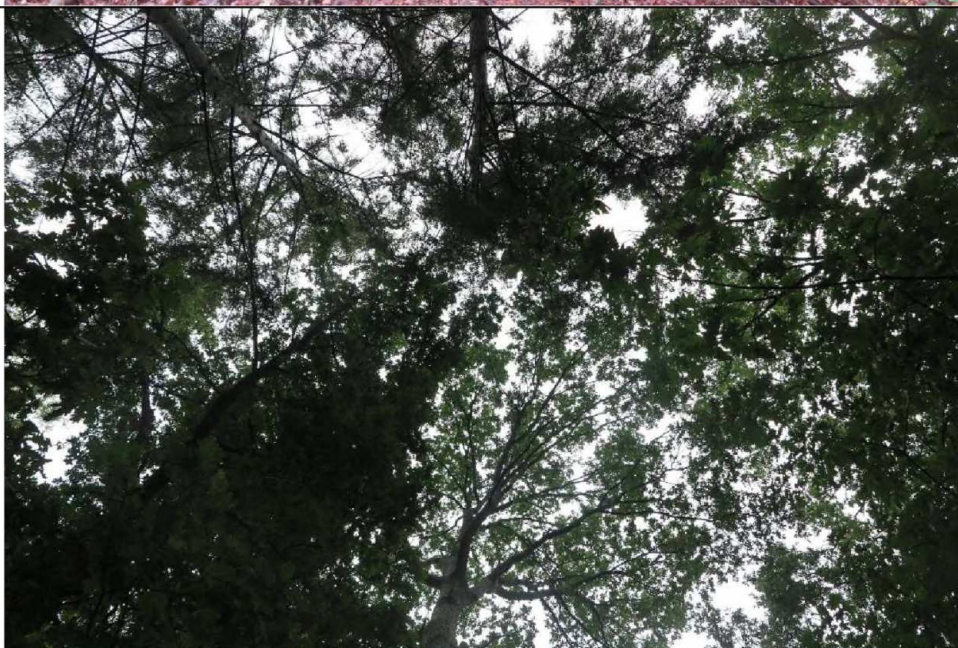
## Informatieblad boom 21

| <b>Veiligheid/gebreken</b> | Dood hout |
| <b>BEELDKWALITEIT</b> | Laag (1) |
| <b>BOOMTECHNISCH OORDEEL</b> | Rooien (3) |

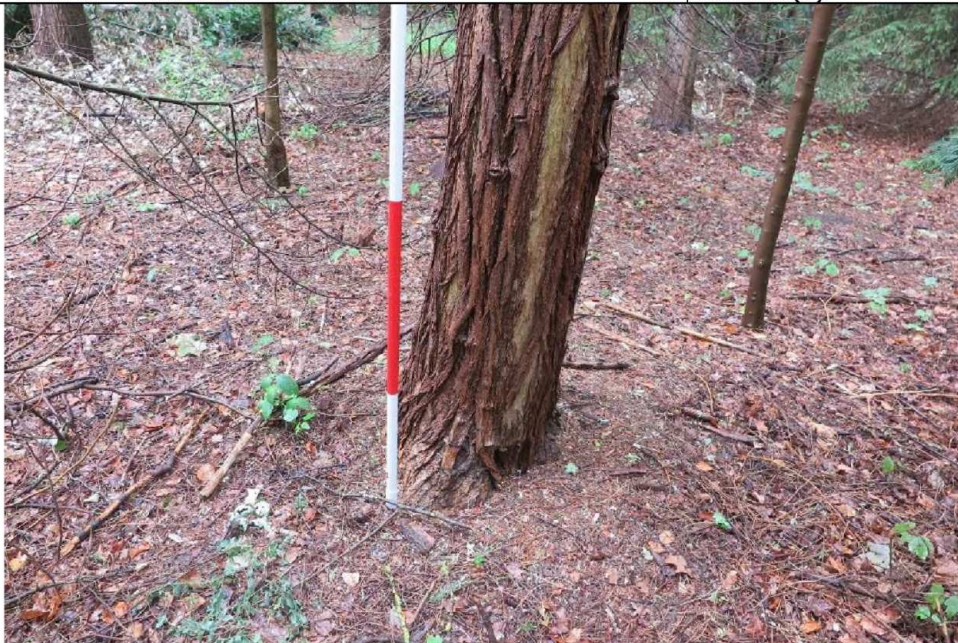
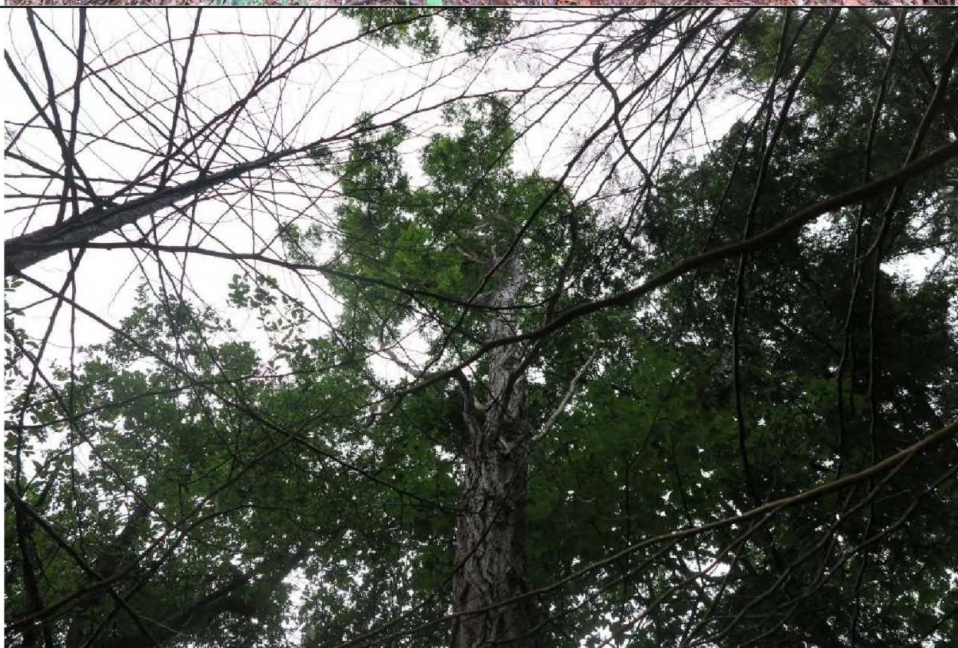
## Informatieblad boom 22

| <b>Veiligheid/gebreken</b> | Dood |
| <b>BEELDKWALITEIT</b> | Laag (1) |
| <b>BOOMTECHNISCH OORDEEL</b> | Rooien (2) |

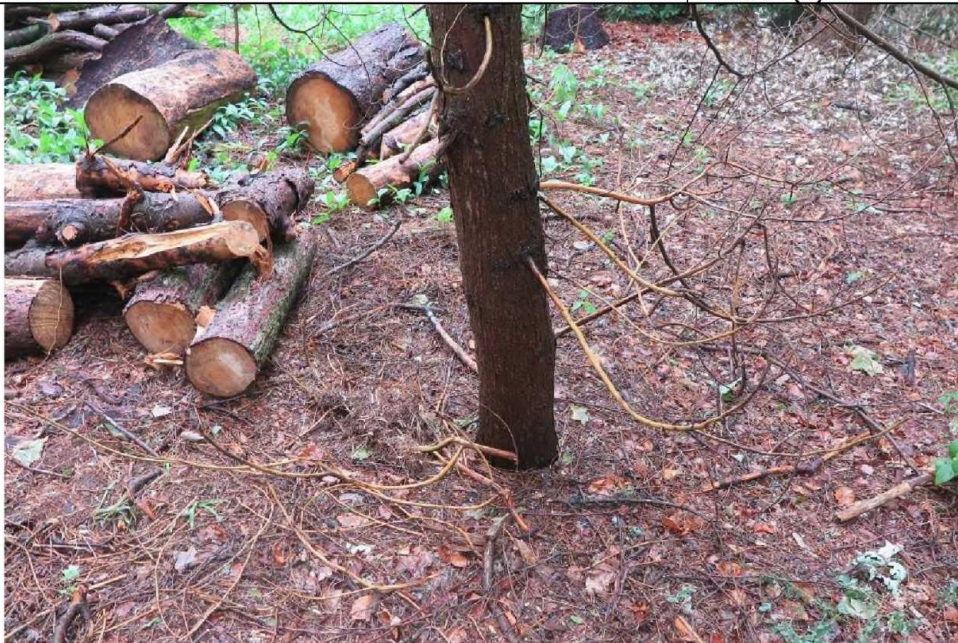
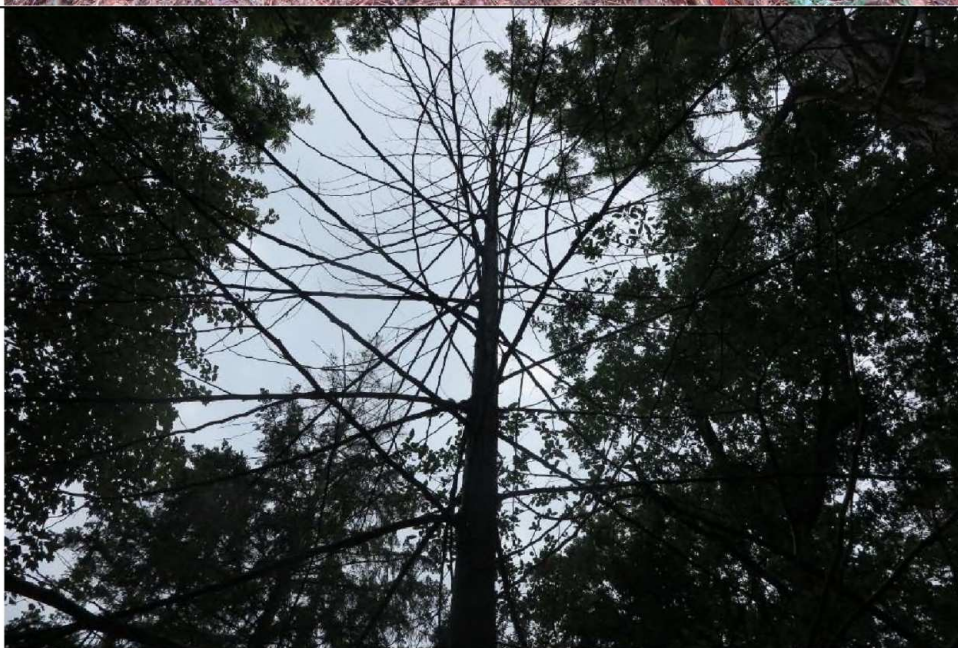
## Informatieblad boom 23

| <b>Veiligheid/gebreken</b> | Dood hout |
| <b>BEELDKWALITEIT</b> | Laag (1) |
| <b>BOOMTECHNISCH OORDEEL</b> | Rooien (2) |

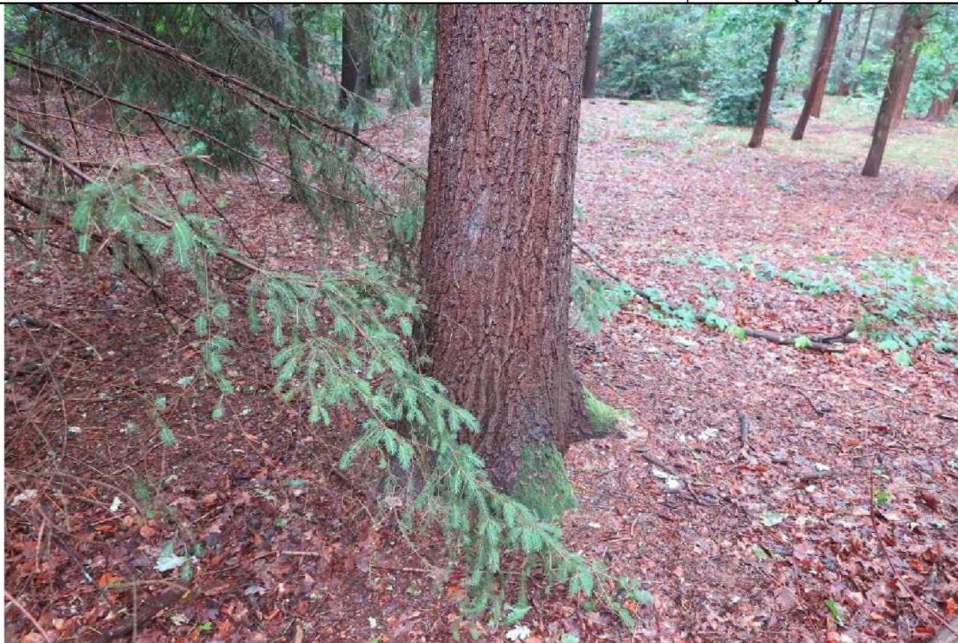
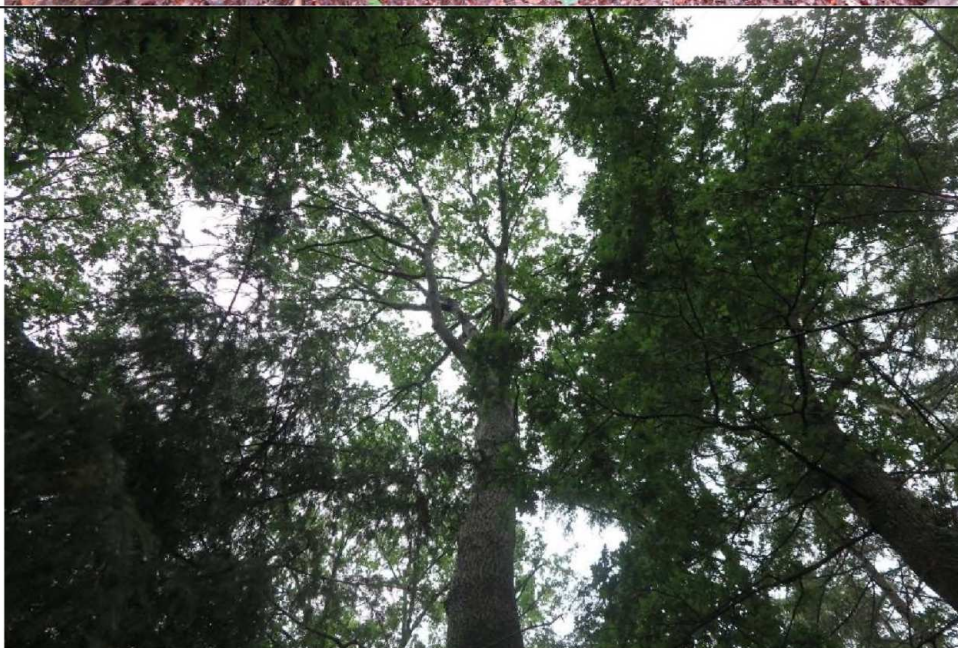
## Informatieblad boom 24

| <b>Veiligheid/gebreken</b> | Dood hout |
| <b>BEELDKWALITEIT</b> | Laag (1) |
| <b>BOOMTECHNISCH OORDEEL</b> | Rooien (2) |

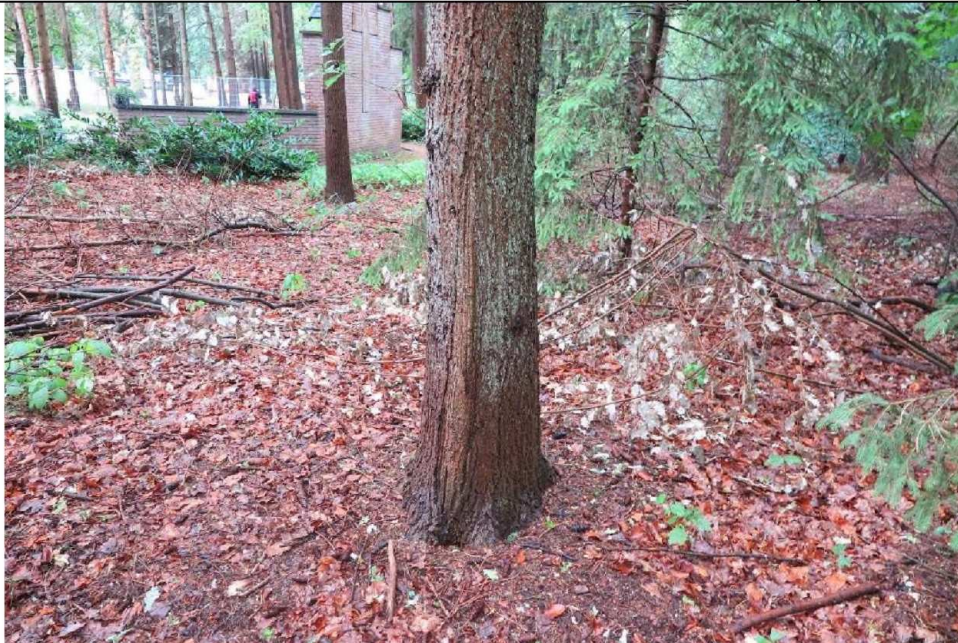
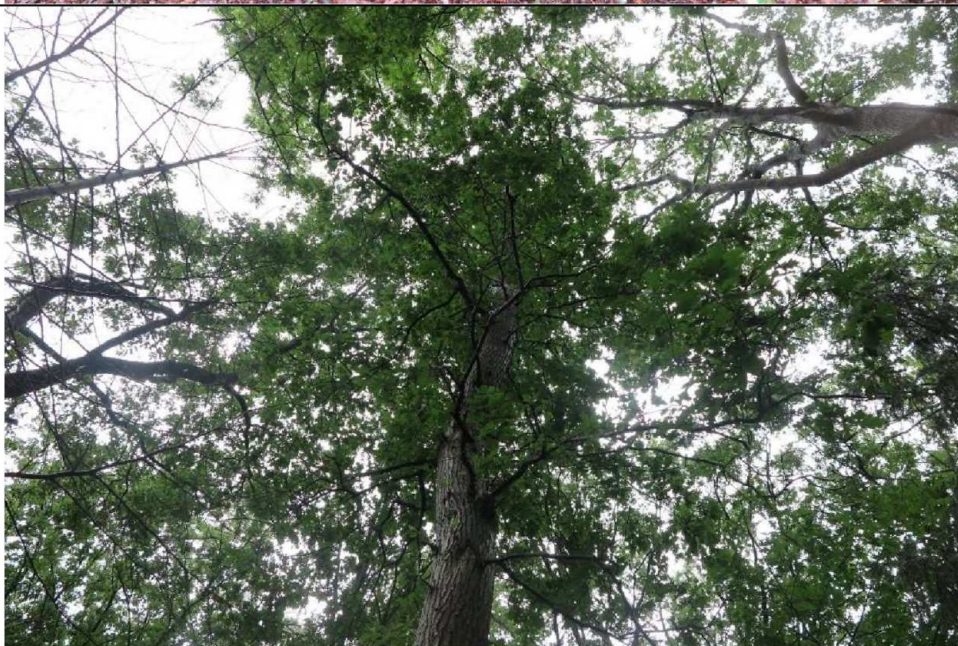
## Informatieblad boom 25

| <b>Veiligheid/gebreken</b> | Geen |
| <b>BEELDKWALITEIT</b> | Niet bijzonder-gewoon (2) |
| <b>BOOMTECHNISCH OORDEEL</b> | Behoudenswaardig (5) |

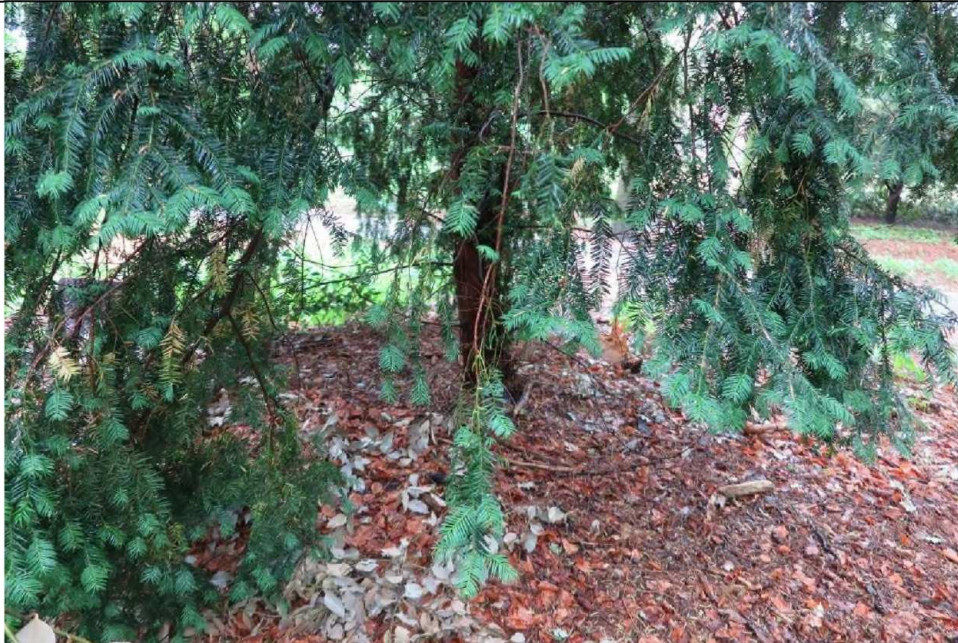
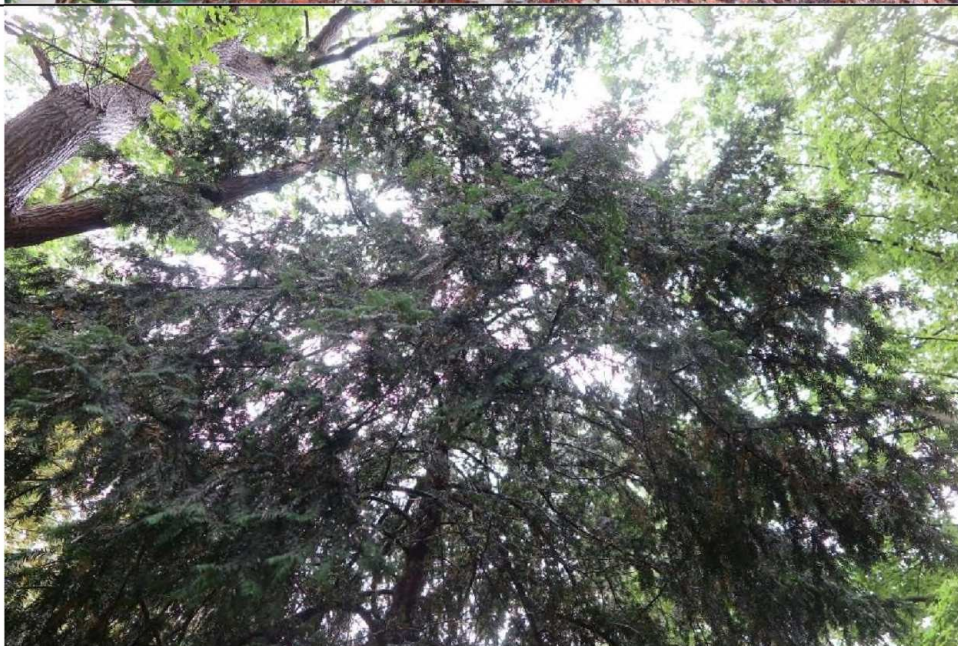
## Informatieblad boom 26

| <b>Veiligheid/gebreken</b> | Geen |
| <b>BEELDKWALITEIT</b> | Bijzonder (3) |
| <b>BOOMTECHNISCH OORDEEL</b> | Behoudenswaardig (5) |

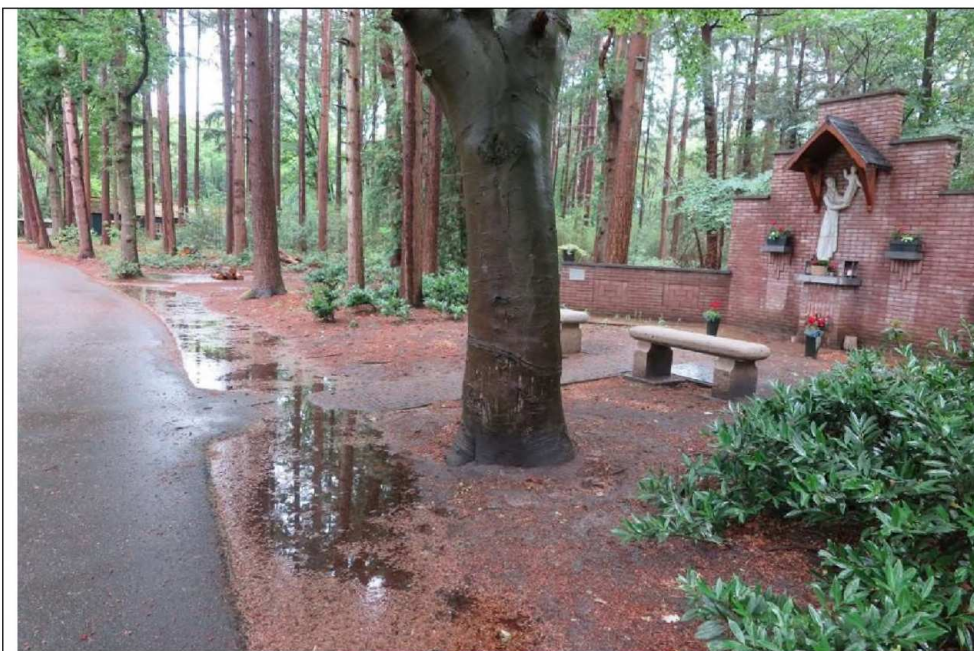
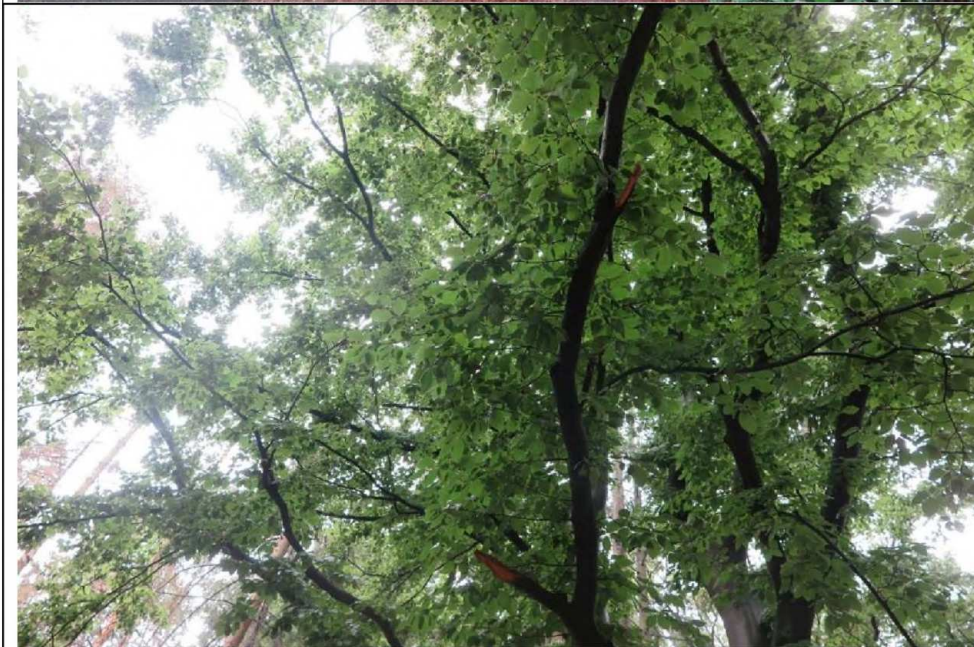
## Informatieblad boom 27

| <b>Veiligheid/gebreken</b> | Geen |
| <b>BEELDKWALITEIT</b> | Normaal (2) |
| <b>BOOMTECHNISCH OORDEEL</b> | Niet behoudenswaardig (4) |

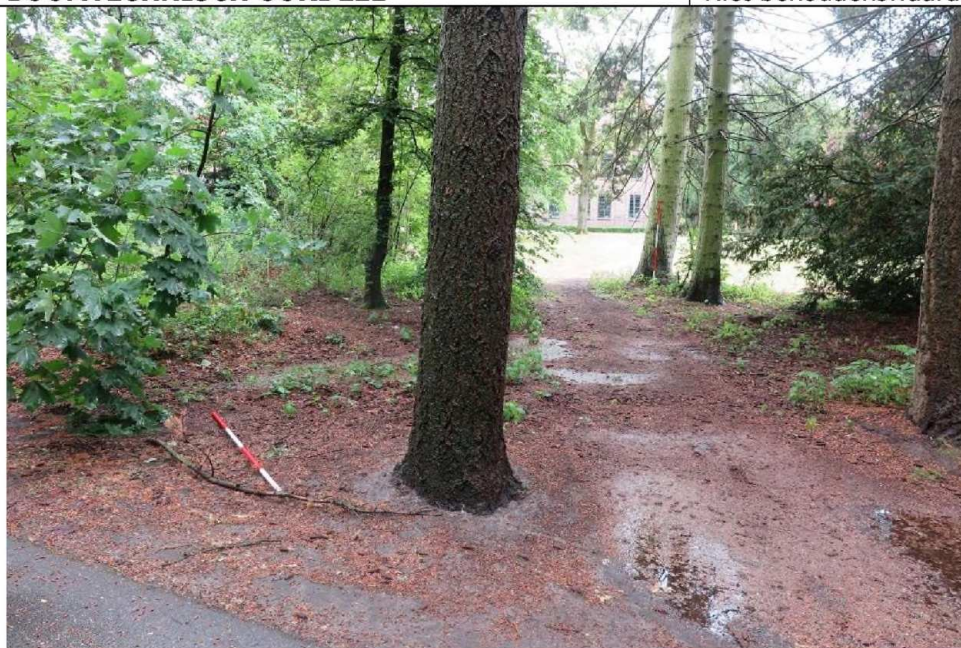
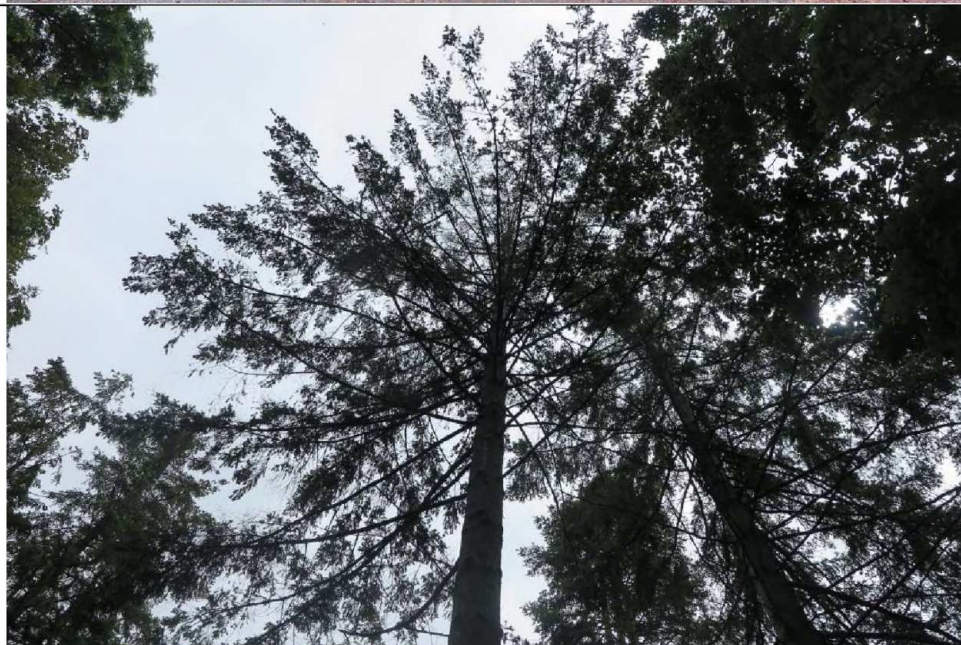
## Informatieblad boom 28

| <b>Veiligheid/gebreken</b> | Geen |
| <b>BEELDKWALITEIT</b> | Normaal (2) |
| <b>BOOMTECHNISCH OORDEEL</b> | Niet behoudenswaardig (4) |

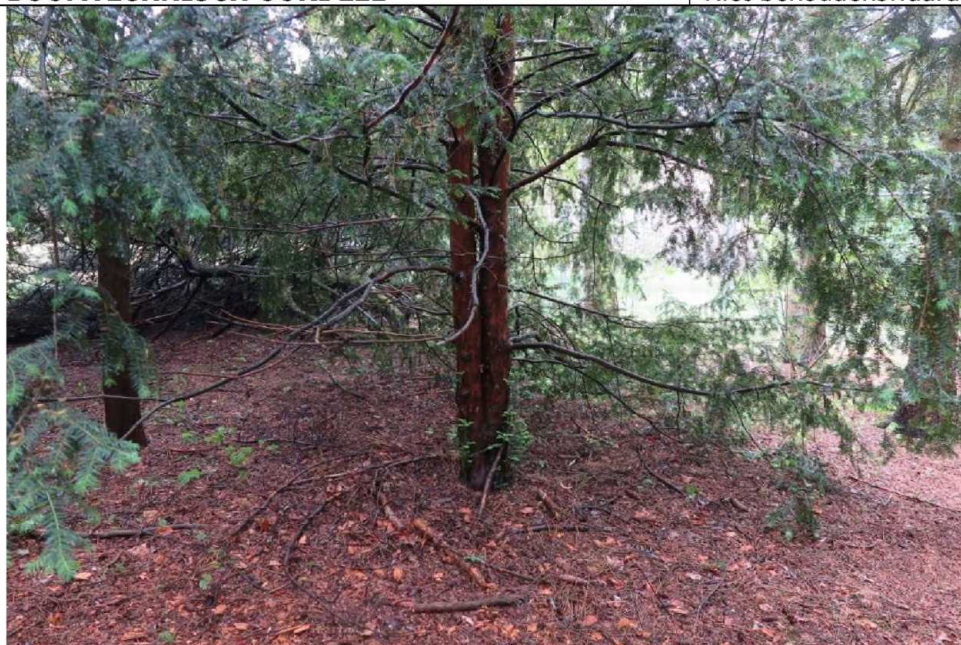
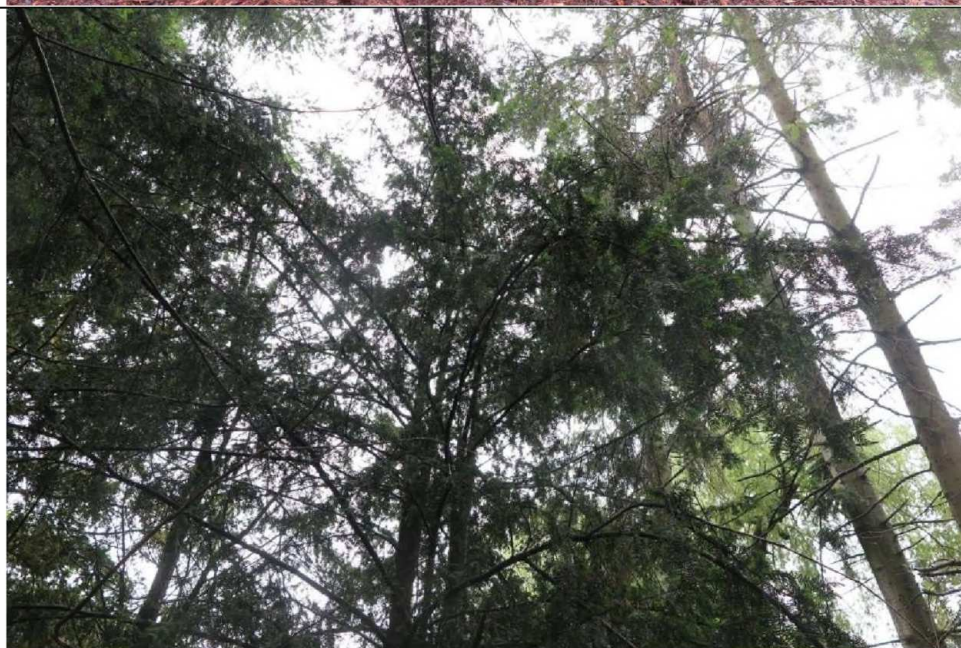
## Informatieblad boom 30

| <b>Veiligheid/gebreken</b> | Geen |
| <b>Conditie</b> | Matig |
| <b>BOOMTECHNISCH OORDEEL</b> | Niet behoudenswaardig (4) |

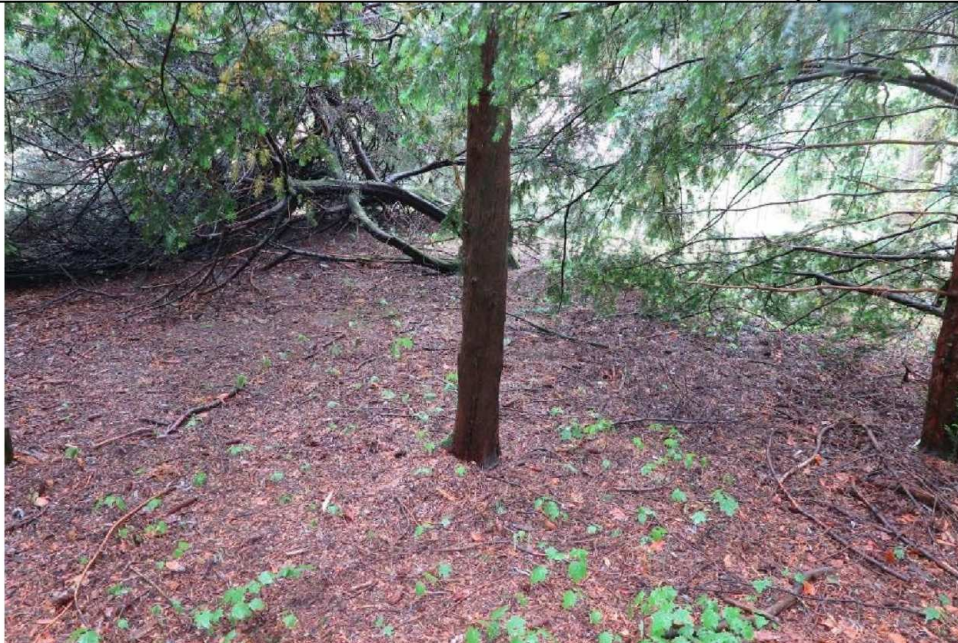
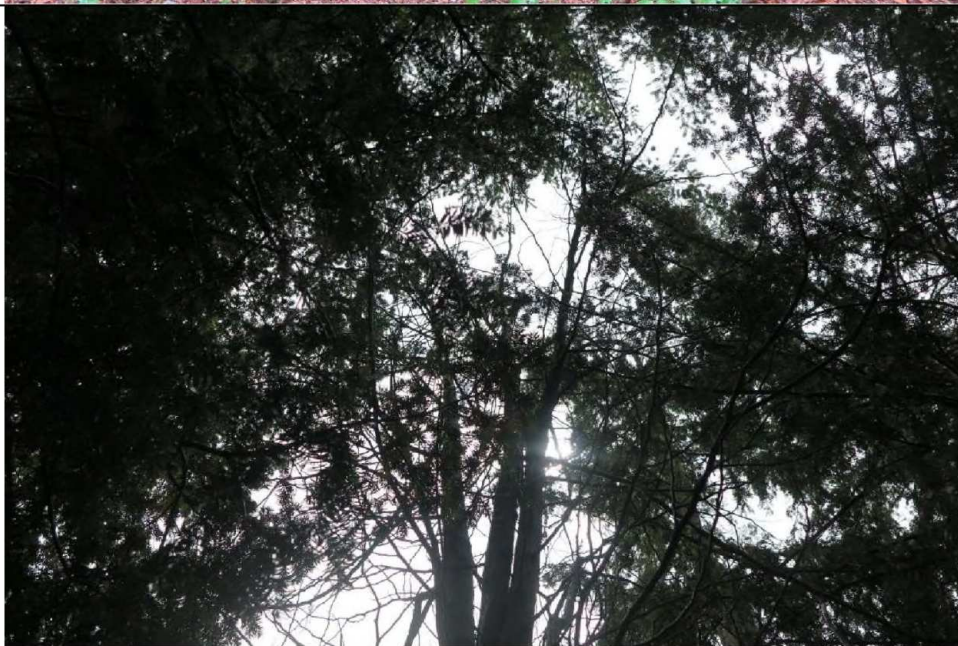
## Informatieblad boom 31

| <b>Veiligheid/gebreken</b> | Dood |
| <b>BOOMTECHNISCH OORDEEL</b> | Rooien (2) |

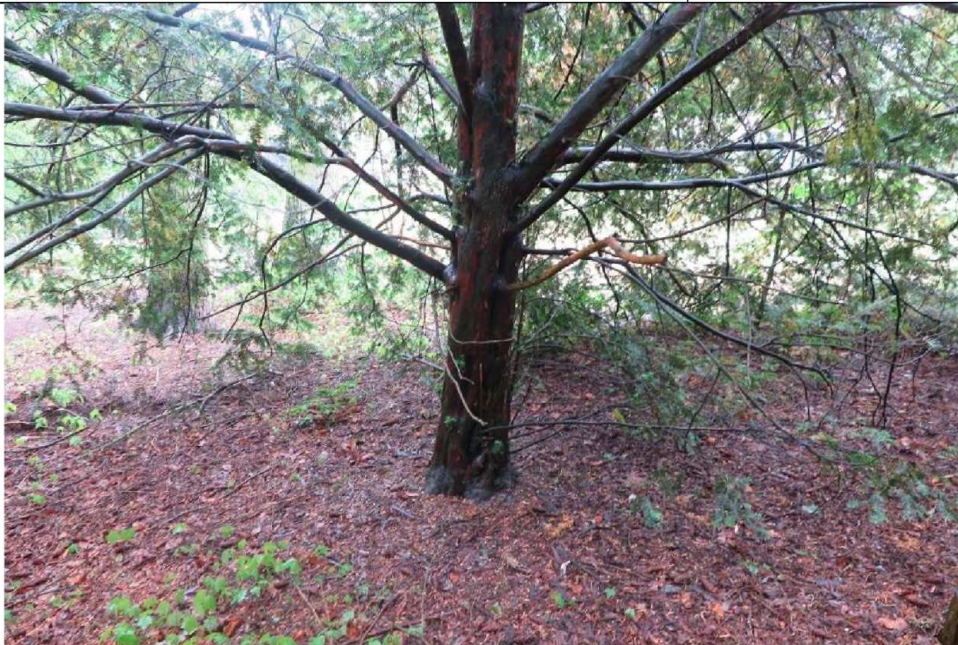
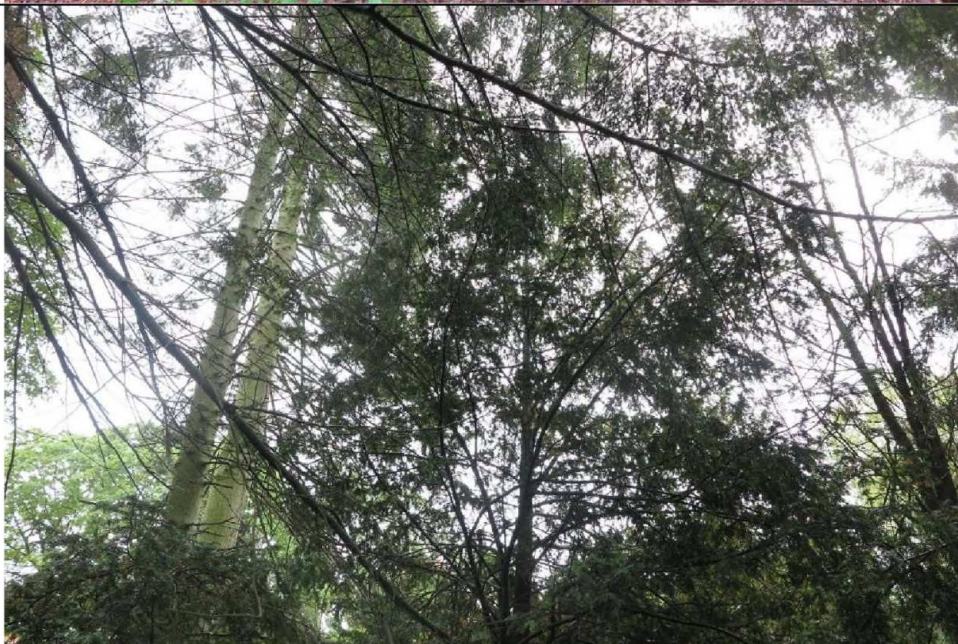
## Informatieblad boom 32

| <b>Veiligheid/gebreken</b> | Geen |
| <b>BOOMTECHNISCH OORDEEL</b> | Niet behoudenswaardig (4) |

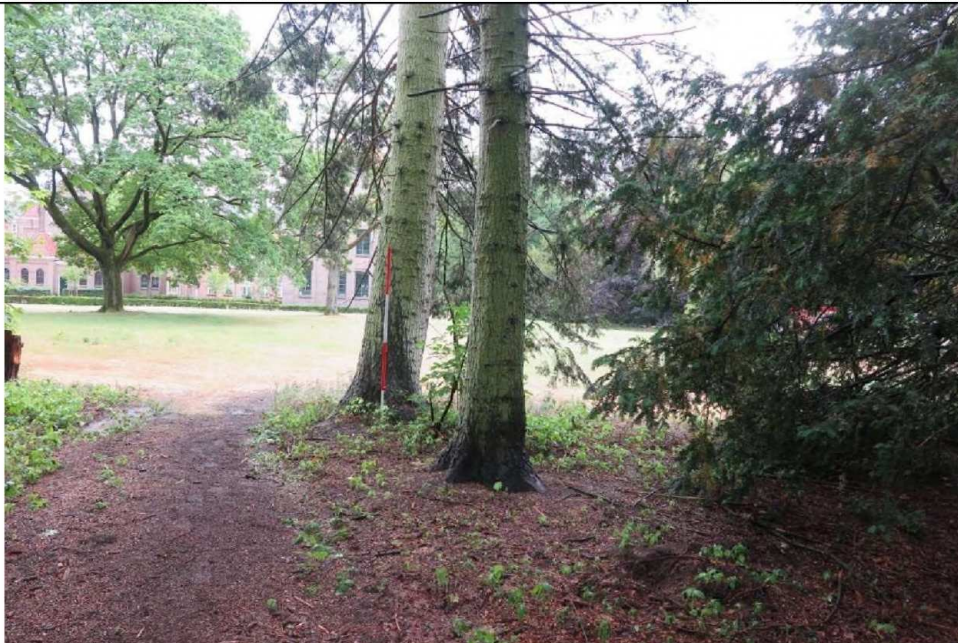
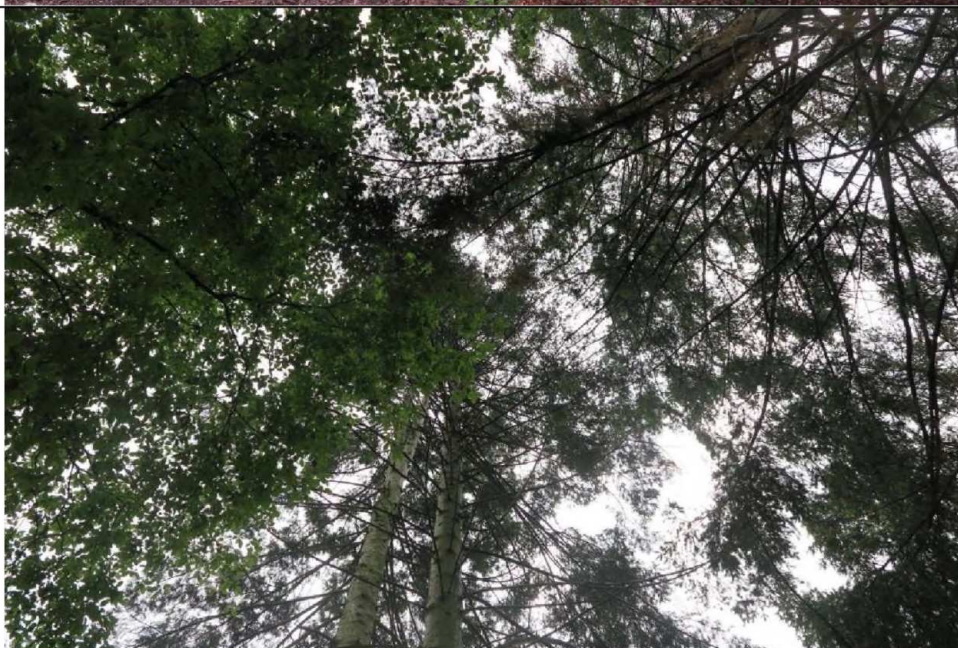
## Informatieblad boom 33

| <b>Veiligheid/gebreken</b> | Geen |
| <b>BOOMTECHNISCH OORDEEL</b> | Niet behoudenswaardig (4) |

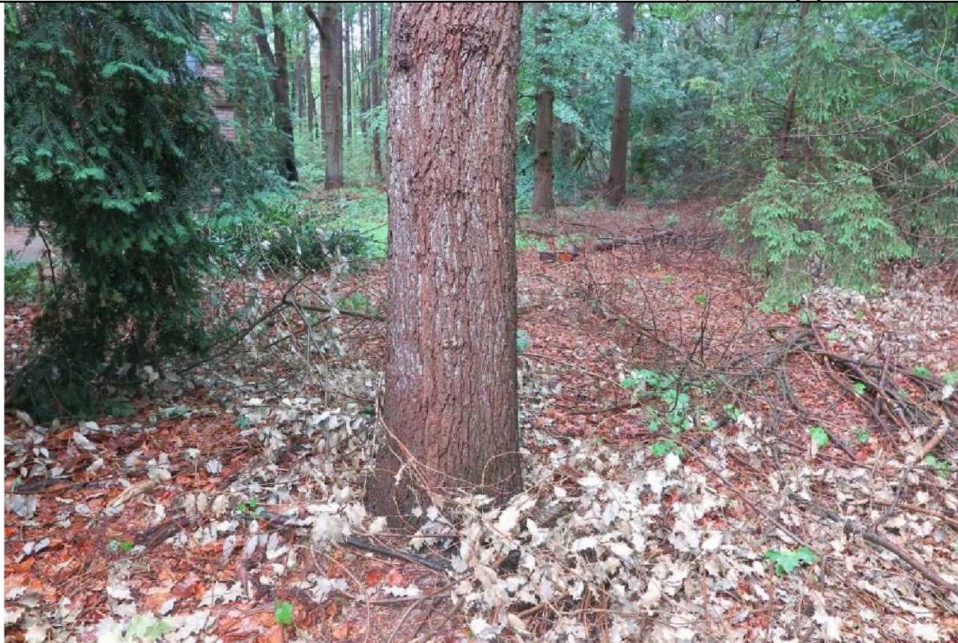
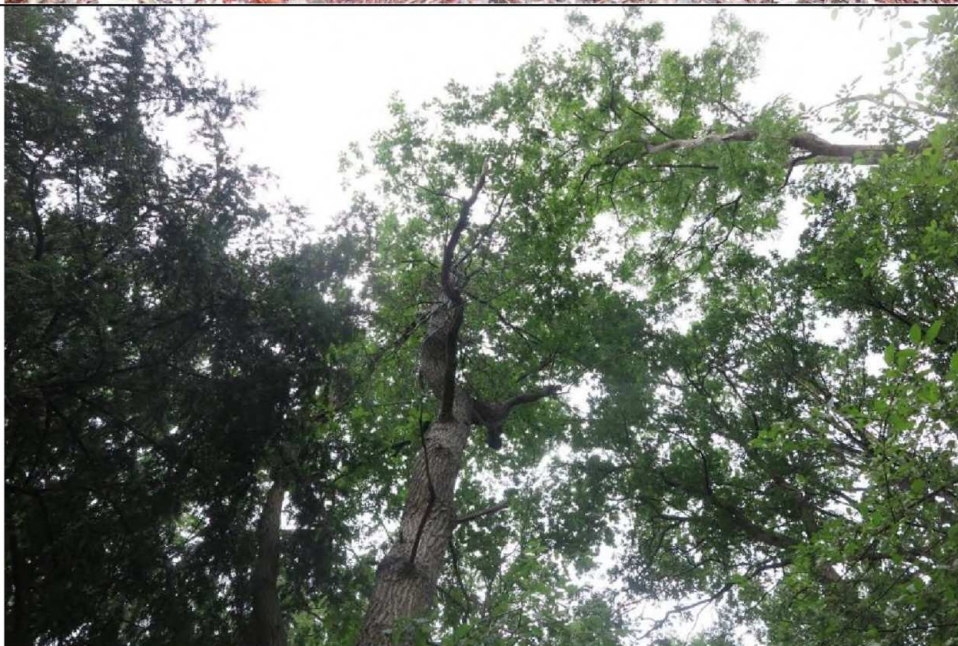
## Informatieblad boom *Nieuw*

| <b>Veiligheid/gebreken</b> | Dood hout |
| <b>BOOMTECHNISCH OORDEEL</b> | Rooien (2) |

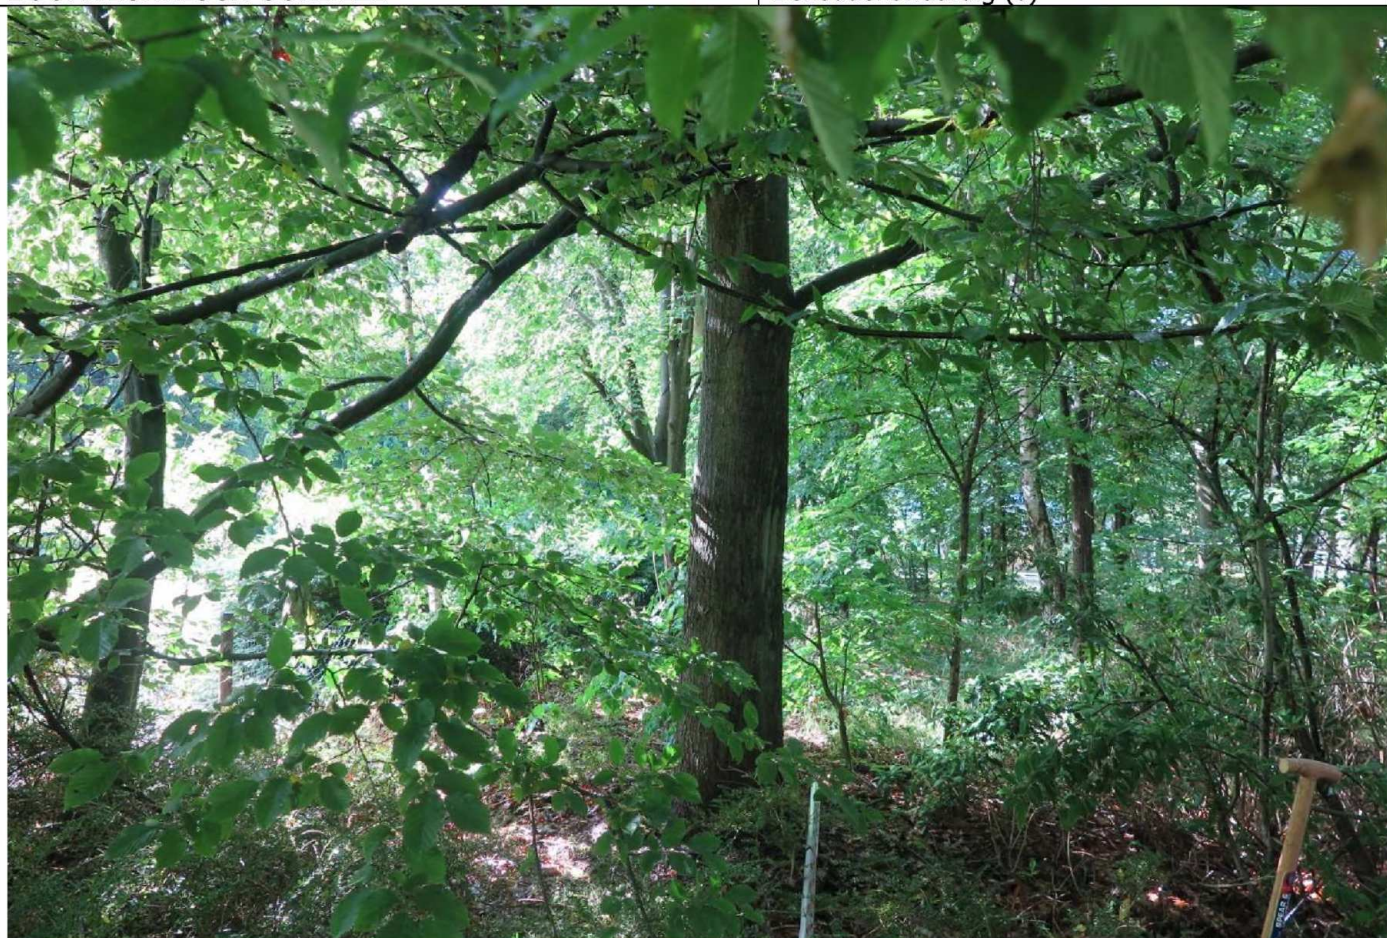
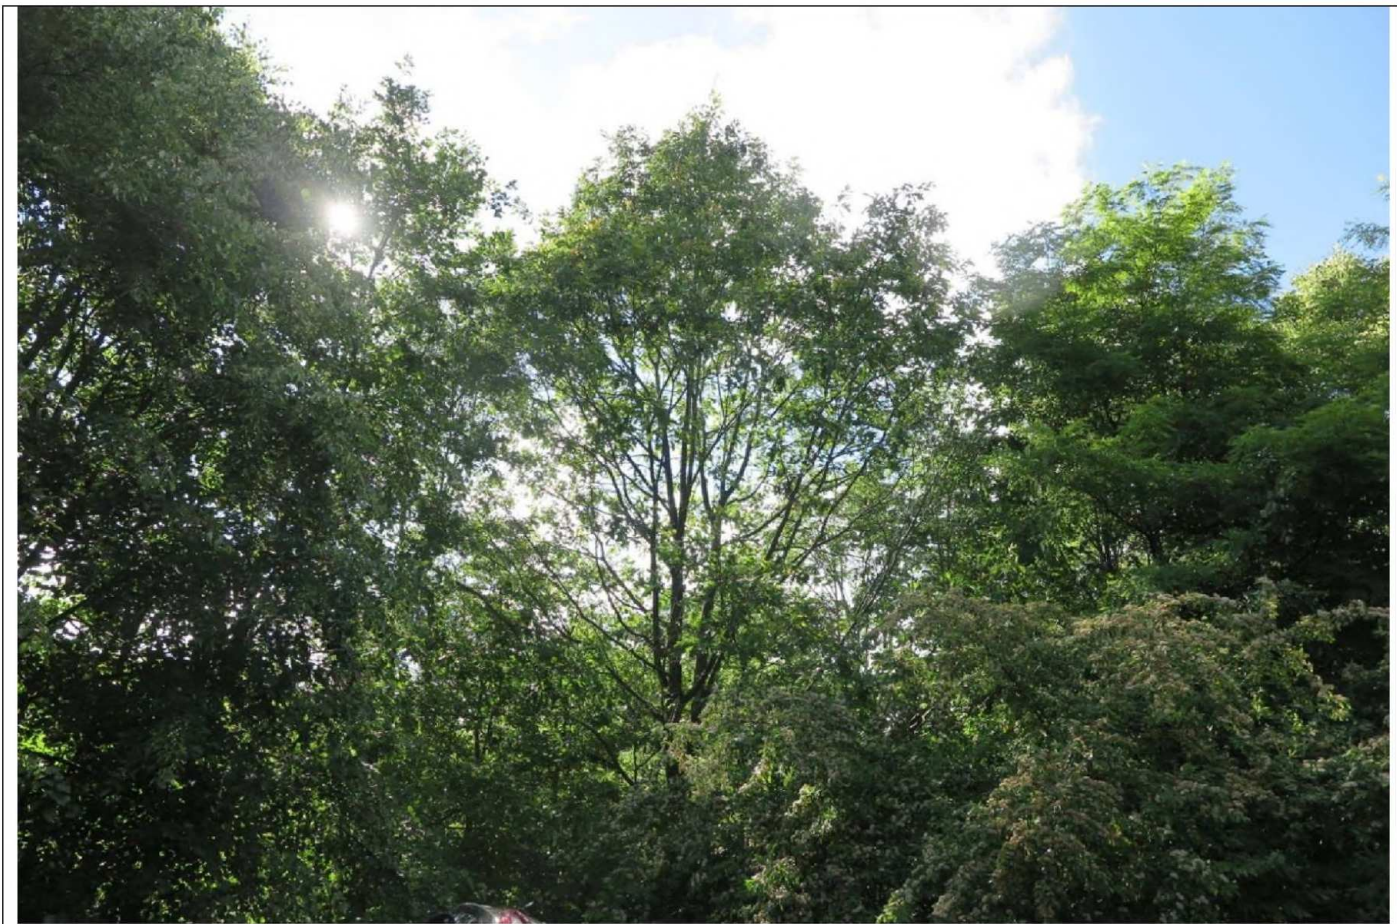
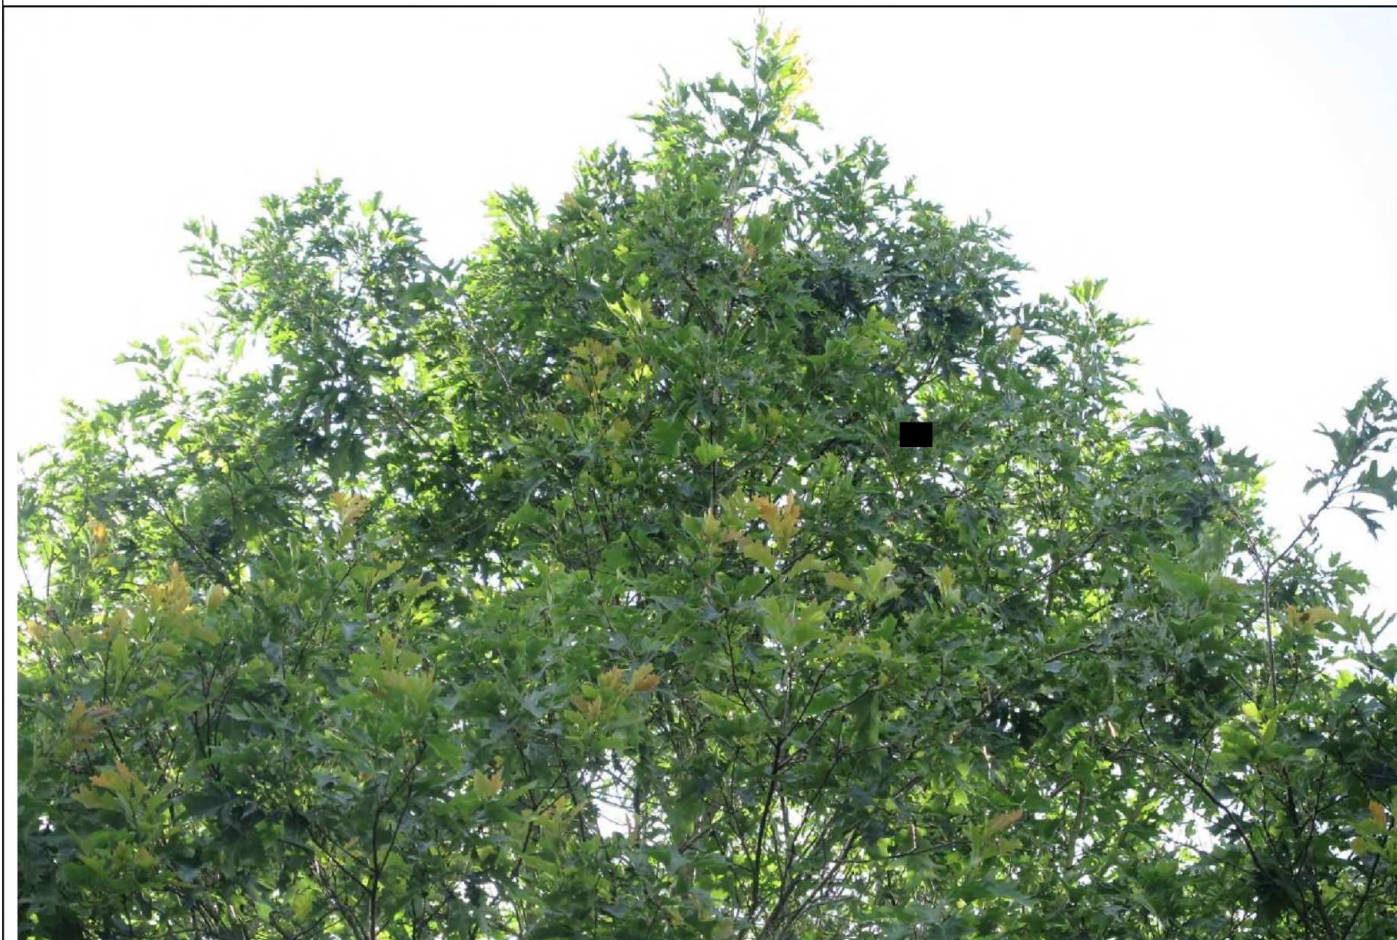
## Informatieblad boom K

| <b>Veiligheid/gebreken</b> | Geen, op 4 meter dubbele top (niet zijnde gebrek) |
| <b>BOOMTECHNISCH OORDEEL</b> | Behoudenswaardig (5) |
