Clarissenklooster  
*Eindhoven*

## Bomen Effect Analyse

STATUS RAPPORT

**20212232**

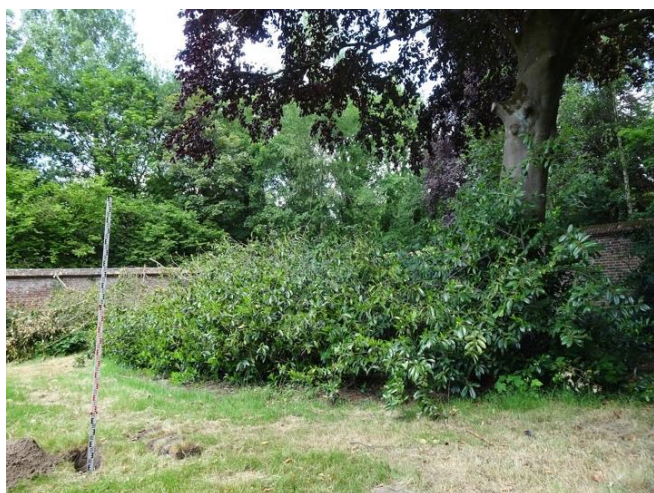
Afbeelding 23: Locatie profielkuil 1

Profielkuil 1 is gegraven bij boom 4, op 6,5 m tot 6,75 m uit hart stam van de boom, zie *afbeelding 23 en 24*.

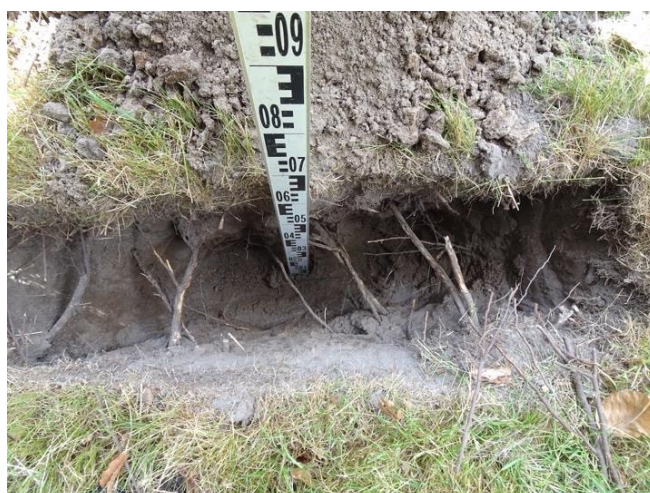
Afbeelding 24: Profielkuil 1

| DIEPTE (CM -M.V.) | OMSCHRIJVING | BEVINDINGEN |
|---|---|---|
| 0 - 60 | Matig humusarm, zwak lemig, fijn zand | Matig intensieve beworteling tot $\varnothing$ 1,5 cm |

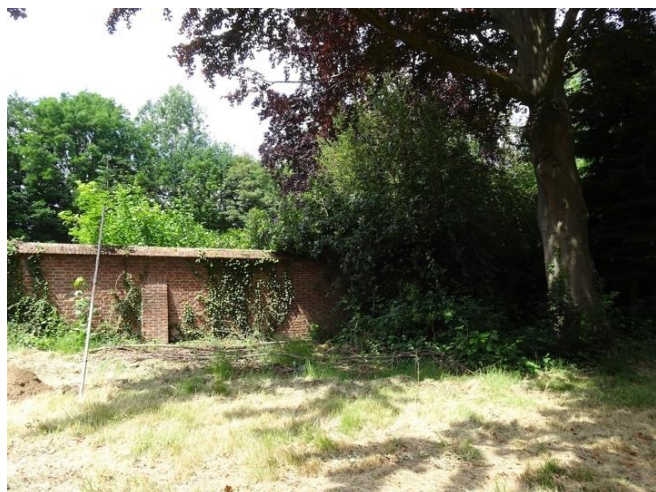
Afbeelding 25: Locatie profielkuil 2

Profielkuil 2 is gegraven bij boom 7, op 9,2 m tot 9,45 m uit hart stam van de boom, zie *afbeelding 25 en 26*.

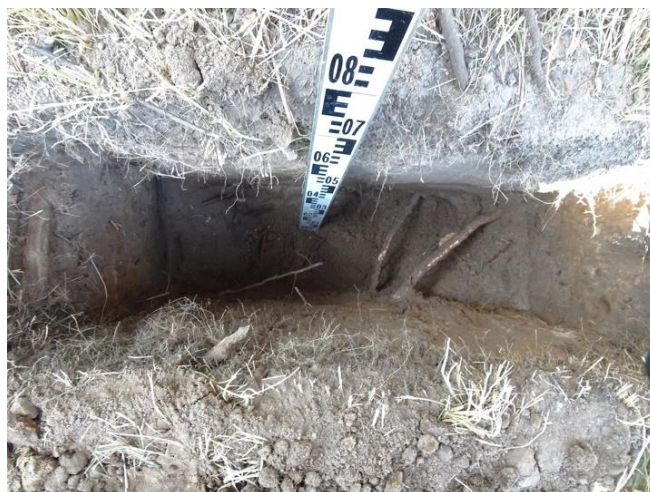
Afbeelding 26: Profielkuil 2

| DIEPTE (CM -M.V.) | OMSCHRIJVING | BEVINDINGEN |
|---|---|---|
| 0 - 65 | Matig humusarm, zwak lemig, fijn zand | Matig extensieve beworteling tot $\varnothing$ 1 cm en 2 wortels van $\varnothing$ 2 cm op 10 en 40 cm diepte |

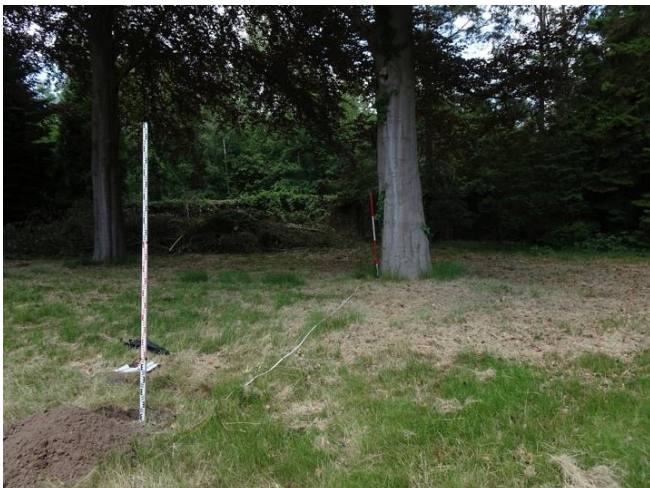
Afbeelding 27: Locatie profielkuil 3

Profielkuil 3 is gegraven bij boom 9, op 6,55 m tot 6,80 m uit hart stam van de boom, zie *afbeelding 27 en 28*.

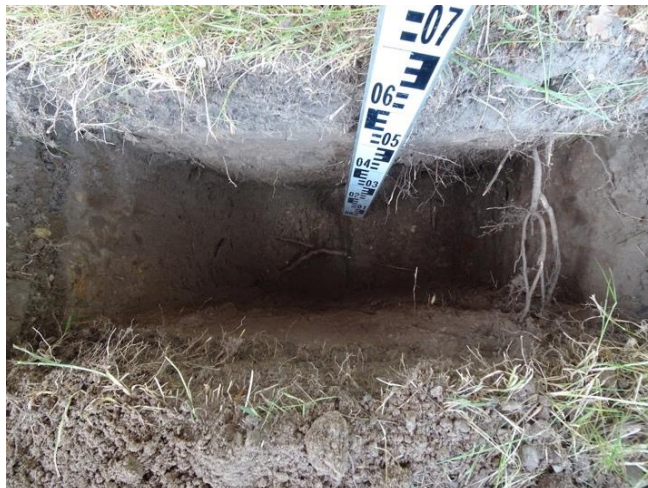
Afbeelding 28: Profielkuil 3

| DIEPTE (CM -M.V.) | OMSCHRIJVING | BEVINDINGEN |
|---|---|---|
| 0 - 70 | Matig humusarm, zwak lemig, fijn zand | Matig extensieve tot extensieve beworteling tot $\varnothing$ 0,75 cm |

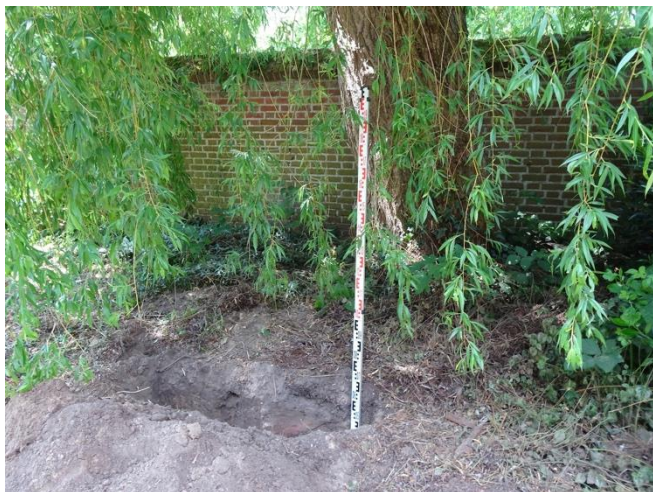
Afbeelding 29: Overzicht profielkuil 4

Profielkuil 4 is gegraven bij boom 2, op 1,30 m tot 1,55 m uit hart stam van de boom, zie *afbeelding 29 en 30*).

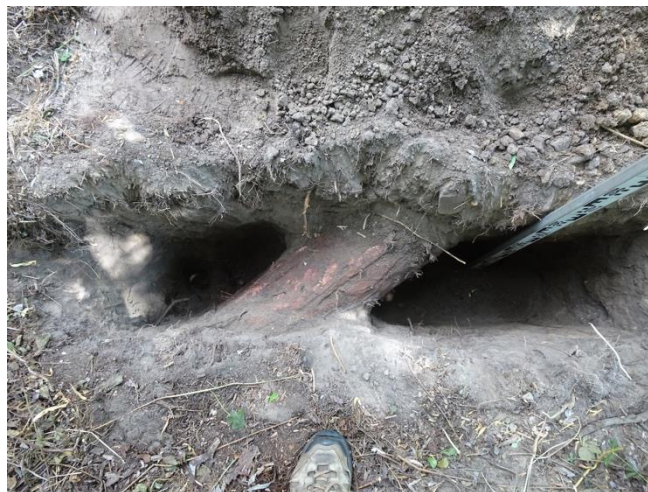
Afbeelding 30: Profielkuil 4

| DIEPTE (CM -M.V.) | OMSCHRIJVING | BEVINDINGEN |
|---|---|---|
| 0 - 65 | Matig humusarm, zwak lemig, fijn zand | <ul style="list-style-type: none"><li>• Extensieve beworteling tot <math>\varnothing</math> 0,5 cm</li><li>• Op 25 cm diepte een wortel van <math>\varnothing</math> 25 cm</li><li>• Op 50 cm diepte een wortel van <math>\varnothing</math> 7 cm</li><li>• Op 63 cm diepte een wortel van <math>\varnothing</math> 4 cm</li></ul> |

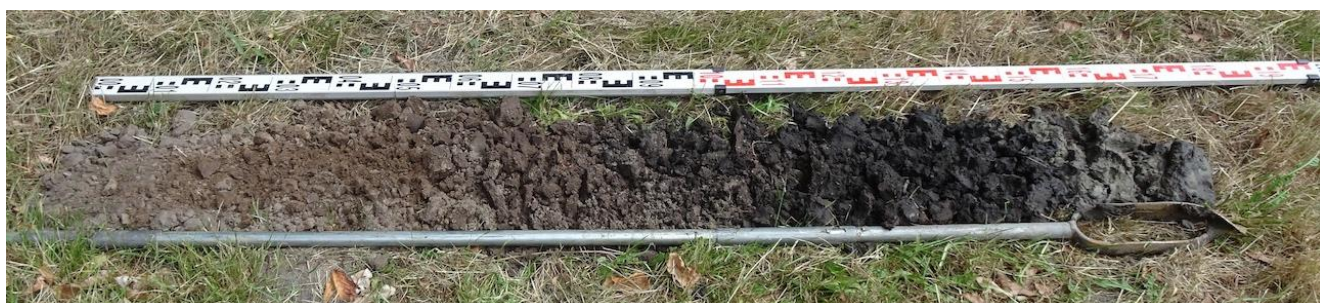
*Afbeelding 31: Grondboring*

| DIEPTE (CM -M.V.) | OMSCHRIJVING | BEVINDINGEN |
|---|---|---|
| 0 - 90 | Matig humusarm, zwak lemig, fijn zand | Vanaf 50 tot 85 cm diepte roestvlekken |
| 90 - 150 | Humeus, lemig fijn zand | <ul style="list-style-type: none"><li>• Vanaf 1 m diepte gereduceerd</li><li>• Grondwater op 1,07 m diepte</li></ul> |
| 150 – 175 | Uiterst humusarm, zwak lemig, fijn zand | Gereduceerd. |

Tijdens het veldwerk op 25 mei 2020 is er op 1,07 meter beneden maaiveld grondwater aangetroffen. Normaal gesproken vinden er sterke schommelingen plaats in dit soort zwak leemhoudende, fijn zandige bodems. De kans is groot dat het grondwater in de zomer diep wegzakt, buiten het bereik van de wortels. Wanneer dit het geval is, betekent dit dat de vochtnalevering vanuit het grondwater een gedeelte van het jaar plaatsvindt en de bomen op een zogenaamd contactwaterprofiel<sup>6</sup> staan. Wanneer het grondwater niet buiten bereik van de wortels wegzakt, hebben de bomen het gehele jaar toegang tot het grondwater en staan ze op een zogenaamd grondwaterprofiel<sup>6</sup>.
