Bomeneffectanalyse

# Sporthal Haagdijk Eindhoven

Onze referentie 302636

Dossiernummer: 302636  
Uw referentie: 9219007348  
Status rapport: v1.0

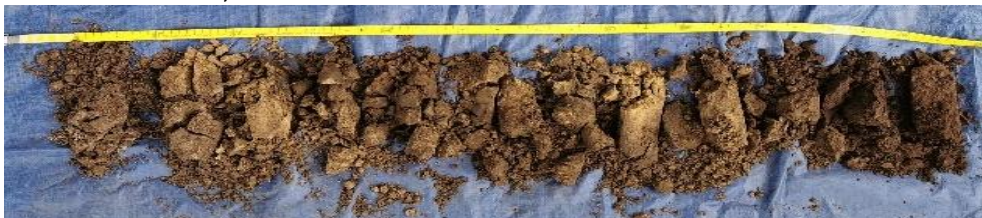
Foto 7. Bodemprofiel GPO 3

Op de meeste plekken is de bodem redelijk doorlatend en voldoende zuurstofhoudend. Maar onder het trottoir en onder de parkeervakken is de bodem plaatselijk sterk verdicht. Deze plekken zijn voor de bomen moeilijk tot niet te doorwortelen.
