**Gebouwen  
Paviljoen en  
Paviljoen NP**

**Boom  
Effect  
Analyse**

## Boom Effect Analyse Gebouwen Paviljoen en Paviljoen NP

| <b>DATUM</b> | 22 oktober 2018 |

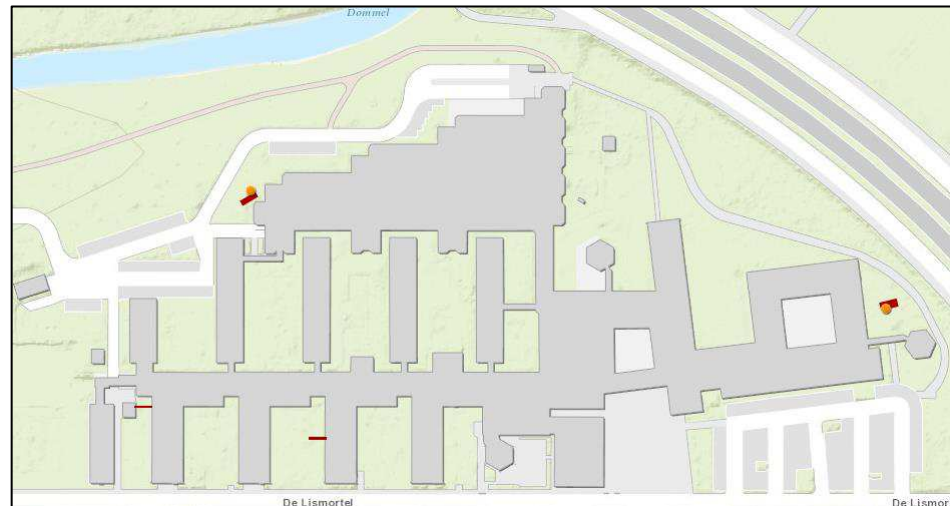
**Figuur 3:**  
**Paviljoen en Paviljoen NP**  
**met de proefsleuven (rood)**  
**en grondboringen (oranje)**

Op vier representatieve locaties zijn proefsleuven gegraven. Op de kaart in **Figuur 3** zijn de locaties van de grondboringen (oranje) en proefsleuven (rood) weergegeven. De proefsleuven zijn gegraven op enkele meters van de gevel.
