**Rapport**  
**Boom Effect Analyse**  
**Veldmaarschalk Montgomerylaan – Eindhoven**

Opdrachtgever : L+P Groep  
t.a.v. Dhr. T. Bastiaans  
Kloosterstraat 1  
5670 BG Nuenen

Kenmerk : 03P200/GMa  
Datum rapport : 11 februari 2021  
Opgesteld door : Guido Maas  
Gezien door : Marco Gerrits

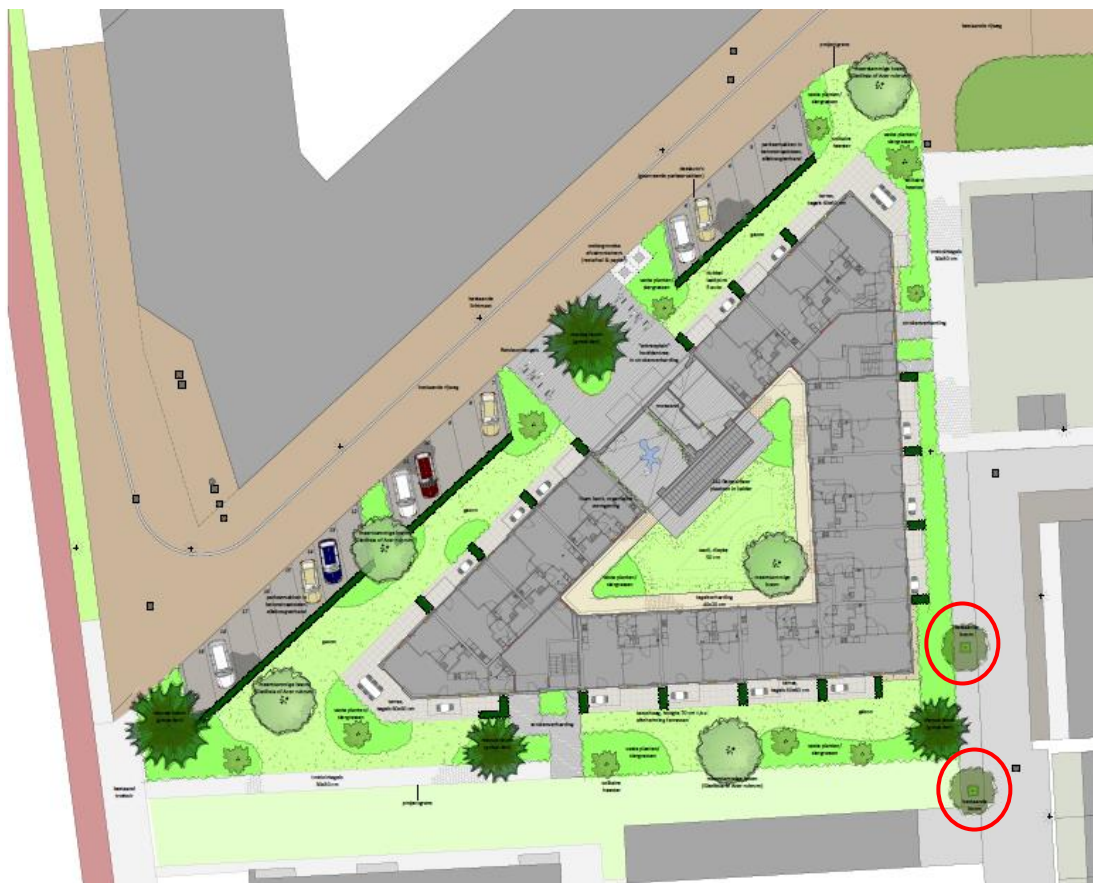
**Figuur 2** Uitsnede uit ontwerptekening (10W2000261/1.2), enkel de twee rood omcirkelde bomen zijn bestaande bomen

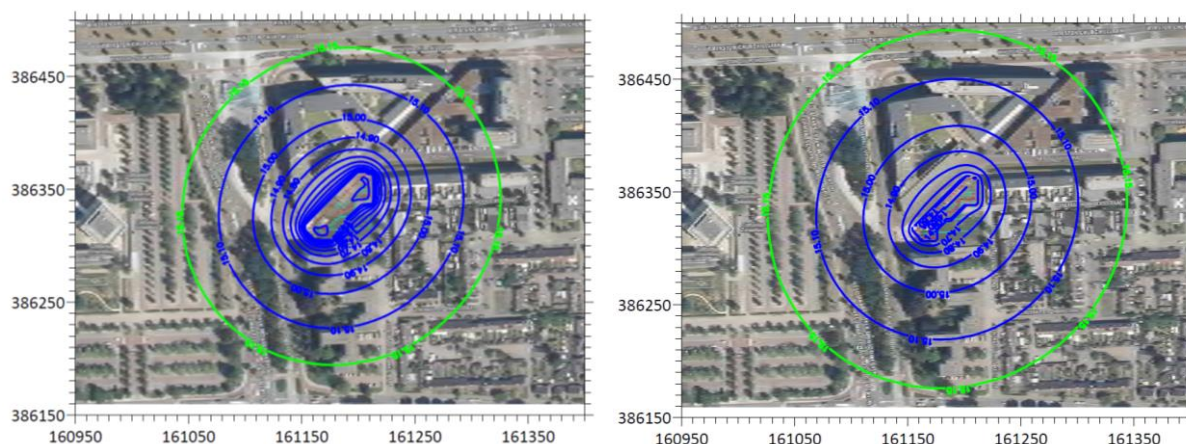
**Figuur 3** Isohyphen grondwaterstand met 5-cm verlagingcontour in groen, bij een bemaling in een GHG-situatie (15,2m +NAP). Links: verlagingniveau van 14,0m +NAP en een bemalingsduur van 7 weken. Rechts: verlagingniveau van 14,6 m +NAP en een bemalingsduur van 14 weken. Opgesteld door INPIJN-BLOKPOEL in document 02P014340-adv-01.

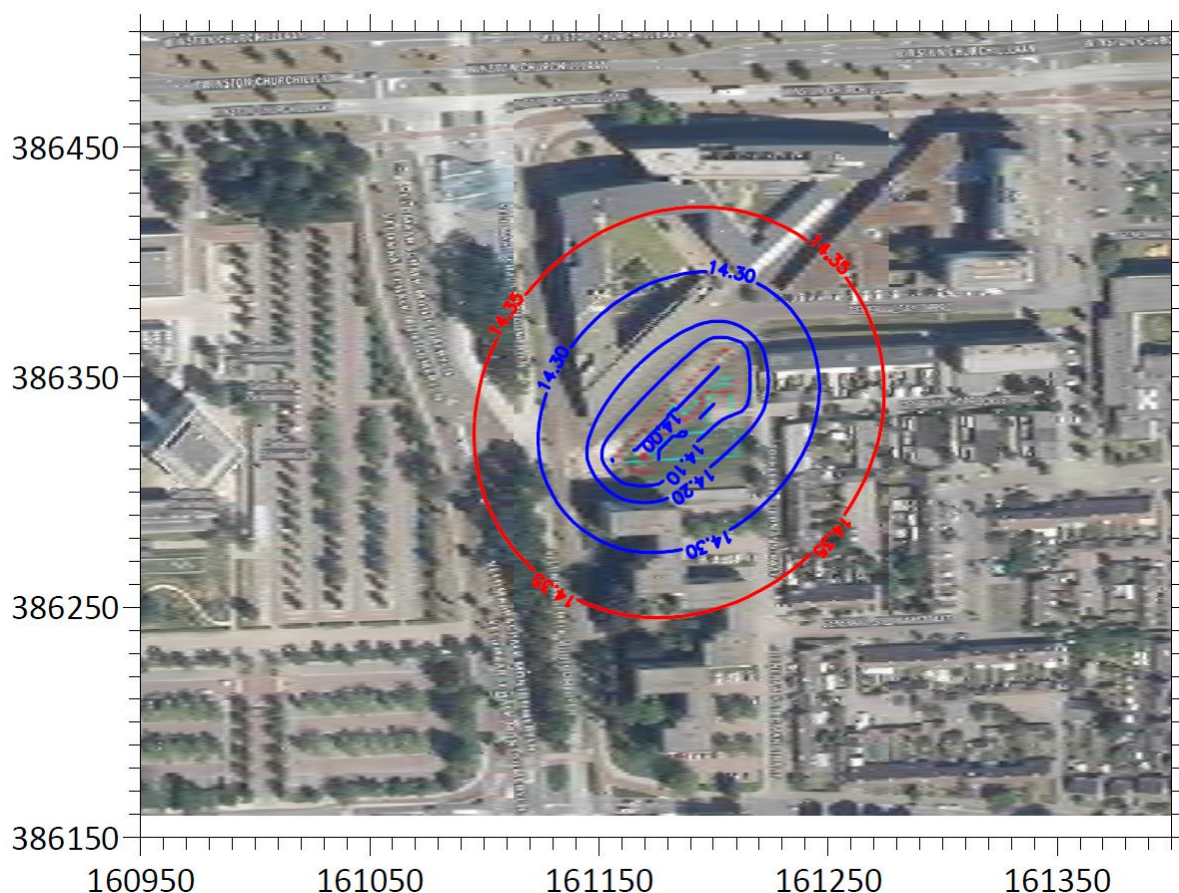
**Figuur 4** Isohyphen grondwaterstand met 5-cm verlagingcontour in rood, bij een bemaling in een GLG-situatie (14,4m +NAP). Het betreft een verlagingniveau van 14,0m NAP en een bemalingsduur van 7 weken. Opgesteld door INPIJN-BLOKPOEL in document 02P014340-adv-01.

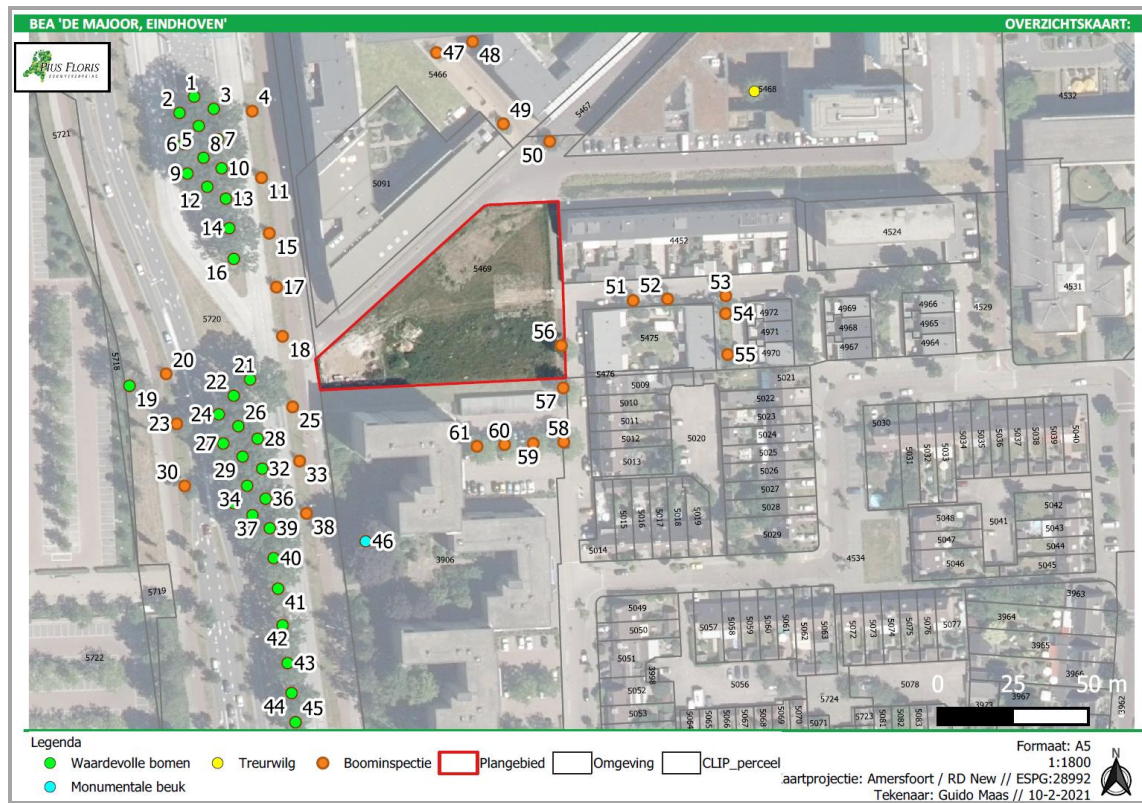
**Figuur 5** Overzichtsfoto plangebied met de geïnventariseerde bomen genummerd, en de boomstatus en de onbereikbare gele treurwilg weergegeven.
