# BOMENEFFECTANALYSE

Hastelweg Eindhoven

Woonstichting Woningbelang

20 OKTOBER 2020

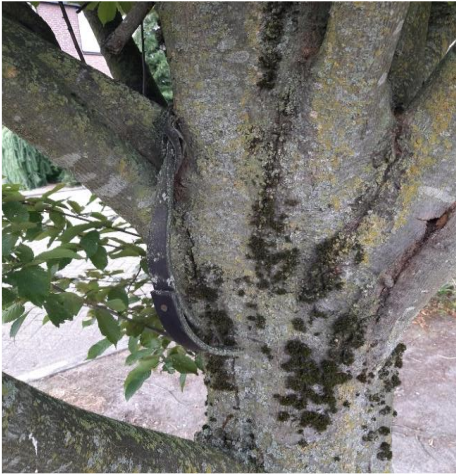
Aan de westzijde staan boom nummer 26 en 28. Dit zijn twee zuilvormige, breed uitstaande Haagbeuken van ongeveer 25 jaar oud. De bomen hebben een goede conditie en zijn goed onderhouden. Boom nummer 28 heeft een ingegroeide boomband die de kwaliteit van de boom vermindert, zie Figuur 2.

Figuur 2 Ingegroeide boomband, boom 28 (Arcadis Nederland B.V., 2020)

De bomen hebben een stamdiameter van respectievelijk 26 en 30, 5 centimeter en een kroondiameter van 6 en 8 meter. De bomen zijn 11 en 12 meter hoog. Boom nummer 28 heeft holtes en inrotting van de stam. Beide bomen hebben plakoksels, wat kan leiden tot takbreuk.

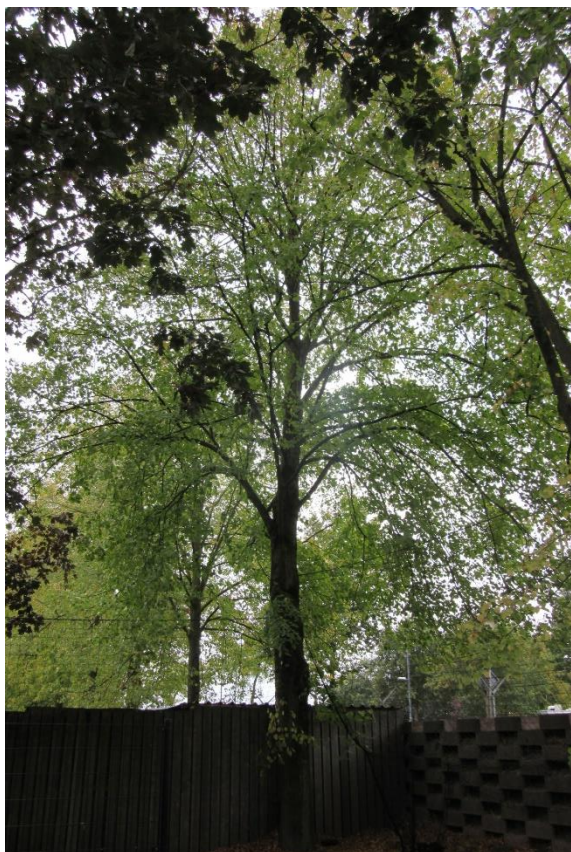
Foto 4656: Boom 1

In de bomen 1, 2, 3 en 4 zijn ogen geschroefd om een net aan op te hangen. Bomen 2 en 3 staan in het kunstgras. Dit kan een belemmering zijn om voldoende regenwater op te vangen, maar dat is niet terug te zien in de groei van de bomen. De bomen 9, 10, 11 en 15 tot en met 19 staan langs een relatief recent gereconstrueerd voetpad. Het is mogelijk dat de bomen hierdoor schade aan de wortels hebben

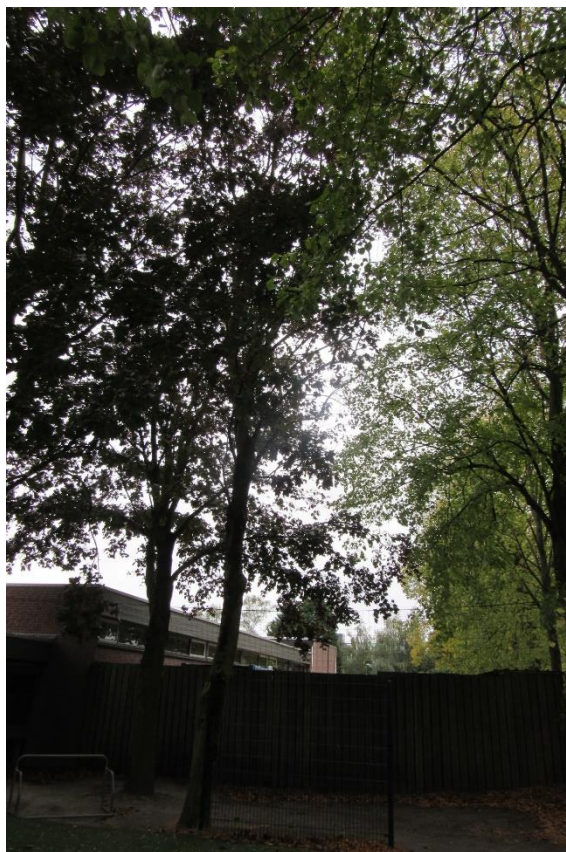
Foto 4661: Boom 6

Boom 5 heeft een holte en net als boom 6 ondiepe inrotting van de snoeiwonden. Alle drie de bomen hebben plakoksels (wat kan leiden tot takbreuk) wat een typisch probleem van deze esdoorn soort is. Boom 7 staat enigszins scheef en heeft kroon- en stamschade. In boom 6 is op dit moment een eksternest aanwezig. De bomen zijn volwassen en zullen nog beperkt doorgroeien in breedte en hoogte.

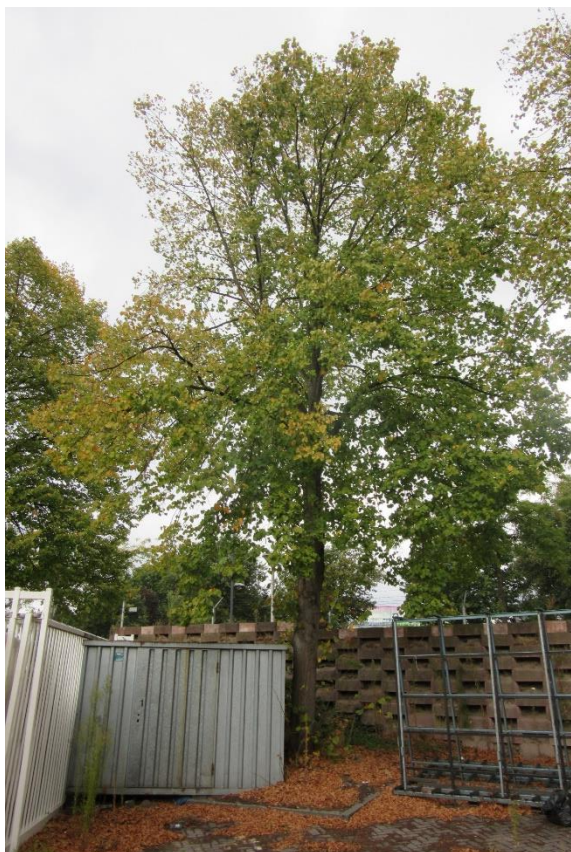
Foto 4676: Boom 21

ondervonden, maar dit is niet direct te zien. De bomen 21, 22, 23 en 24 staan op het terrein van een andere eigenaar. Opvallend is dat bij deze bomen grond is aangebracht rondom de stam waardoor de boom overmatig waterlot aan het maken is. De grondophoging kan beter verwijderd worden om de bomen een langere levensduur te geven. Bij boom 17 is geconstateerd dat de boom scheef staat en de grond scheuren bevat aan de westzijde van de boom. Vermoedelijk heeft de boom van recente storm wat schade ondervonden. De boom moet nader onderzocht worden of deze val gevaarlijk is. In hoeverre de bomen 1 tot en met 4 en 21 tot en met 24 overlast hebben ondervonden van de aangebrachte geluidwal van betonnen stapelementen is onduidelijk. Aan de bomen is niet vast te stellen dat ze last ondervinden. In boom 10, 16, 21 en 22 is geconstateerd dat een nest van een Houtduif aanwezig is.

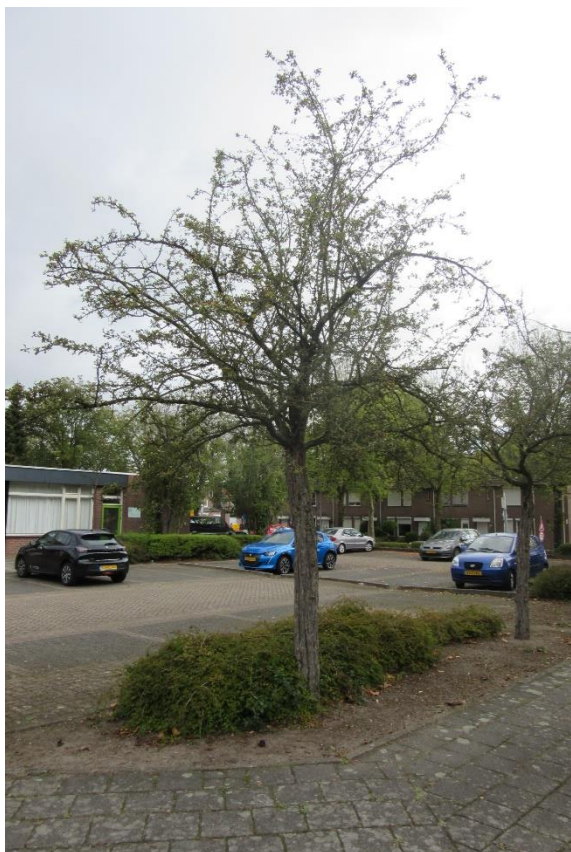
Foto 4685: Boom 29

Aan de zuidzijde van het perceel staan achter de parkeervakken in de groenstrook vijf rood-bloemige Meidoorns van 6 tot 9 meter hoog, met een kroondiameter van 4 tot 10 meter en stamdiameter van 16 tot 21 centimeter. De bomen hebben een slechte conditie en zijn achterstallig tot verwaarloosd onderhouden. De boom nummers 29 tot en met 33 zijn zwaar aangetast door de perenprachtkever (*Agrilus sinuatus*), zie Figuur 3 en Figuur 4. Elke stam heeft plekken die zijn doorboord door de larven van de kever, waardoor de meeste stammen zijn doorgerot. De bomen hebben als reactie stamlot gevormd om van onderaf opnieuw uit te lopen, maar vermoedelijk zullen deze bomen afsterven. Om besmetting van andere bomen van de rozenfamilie te voorkomen, is het te adviseren de bomen op korte termijn te verwijderen.

Figuur 3 Boom 29, gaten kevers (Arcadis, 2020)    Figuur 4 Boom 31, schade door kevervraat (Arcadis, 2020)

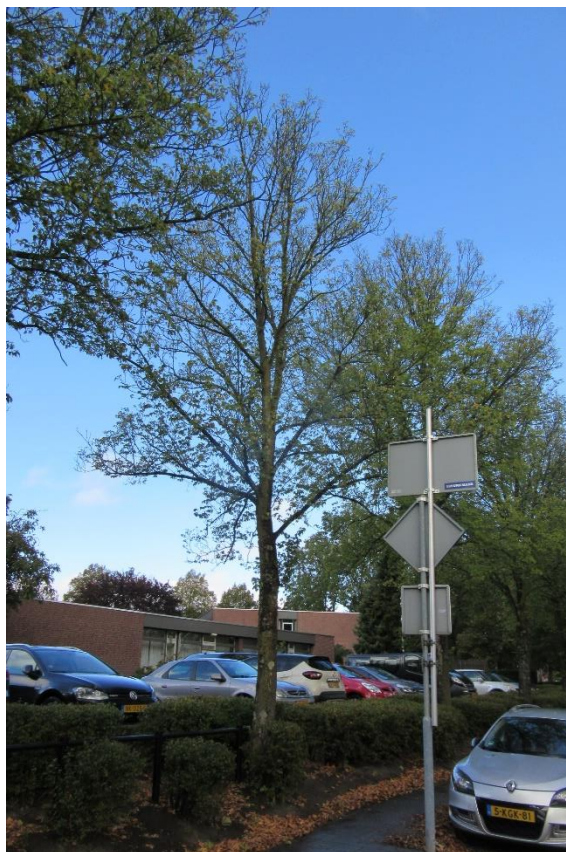
Foto 4694: Boom 38

Figuur 5 Boom 38, stamschade (Arcadis, 2020)

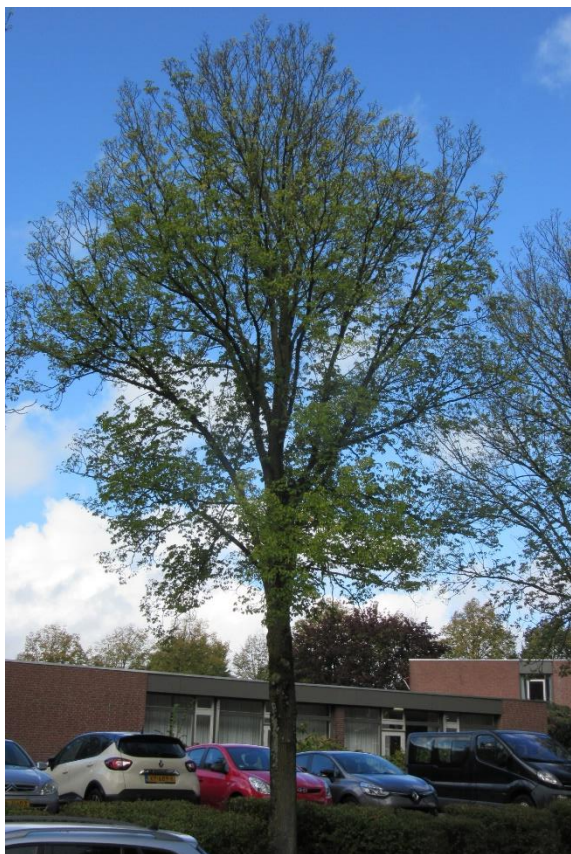
Foto 4695: Boom 39

Boom 42 heeft een grote woeking op de stam zitten, zie Figuur 6. Deze vormt echter geen gevaar voor de boom. Opvallend bij alle bomen is de overmatige groei van mos op de noordzijde van de stammen. Het lijkt erop dat de bomen rotting in de stam ondervinden. Boom 36, 37 en 38 zijn dan ook attentie- en risicobomen en vragen nader onderzoek. Het is mogelijk dat de bomen bij de reconstructie van het voetpad in het recente verleden schade aan de wortels hebben opgelopen en daardoor rottingsverschijnselen ondervinden. Verder is het opvallend dat het maaiveld rondom de stammen is opgehoogd. Dit is nadelig voor de bomen en verkort de levensduur. De bomen vertonen geen iepenziekte verschijnselen. In boom 39 is geconstateerd dat een nest van een Houtduif aanwezig is.
