Bomeneffectanalyse  
Emmasingelkwadrant  
Eindhoven

Rapport: 303493

Datum rapport: 14 april 2021

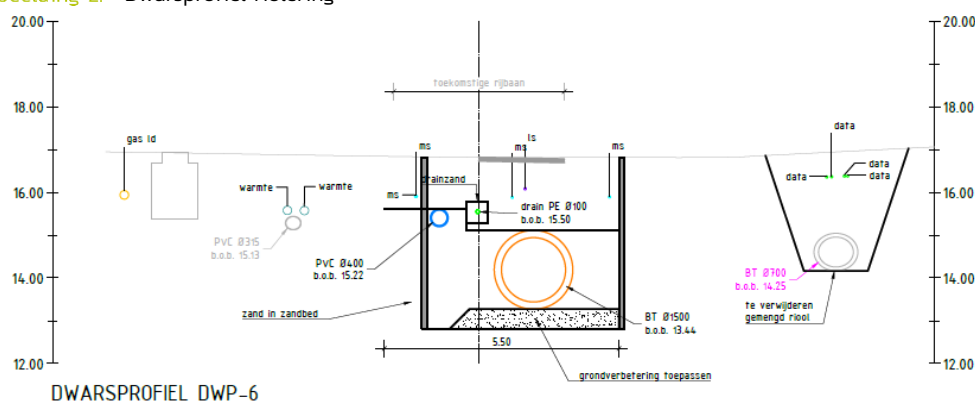
Afbeelding 2. Dwarsprofiel riolering

In fase 1 wordt het stamriool in de Gagelstraat omgelegd en aan de zijde van de Vonderweg komt nieuwbouw. De onderzijde van het riool ligt op een diepte van 13,44 m. Daarbij komt de buis onder de rechterhelft van de weg te liggen. Afbeelding 2 toont het dwarsprofiel van het rioolgedeelte dat het dichtst bij enkele te behouden bomen (boom 10 en 11) ligt. Afbeelding 3 laat een uitsnede uit het nieuwbouwontwerp zien. Boom 1 t/m 9 aan de Vonderweg staan binnen de invloedsfeer van de bouwwerkzaamheden.

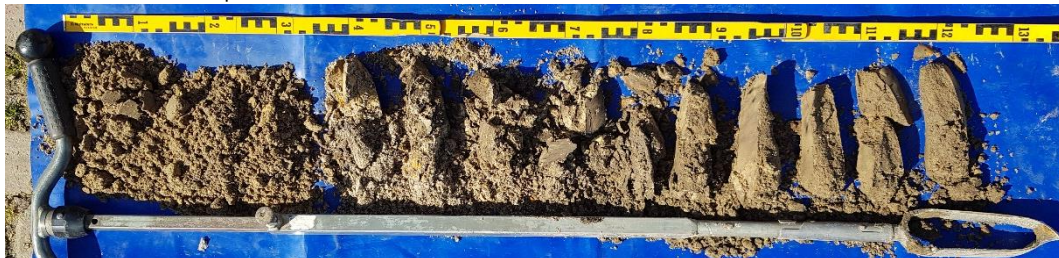
Foto 7. Bodemprofiel GPO 2

Op de maximale boordiepte (150 cm -mv) laat onze profielboring vochtig zand zien. Het grondwater bevindt zich niet ver daaronder, in de laag tussen 150 cm en 200 cm -mv. De wortels van de (volwassen) bomen groeien tot in de capillaire zone net boven het grondwater.

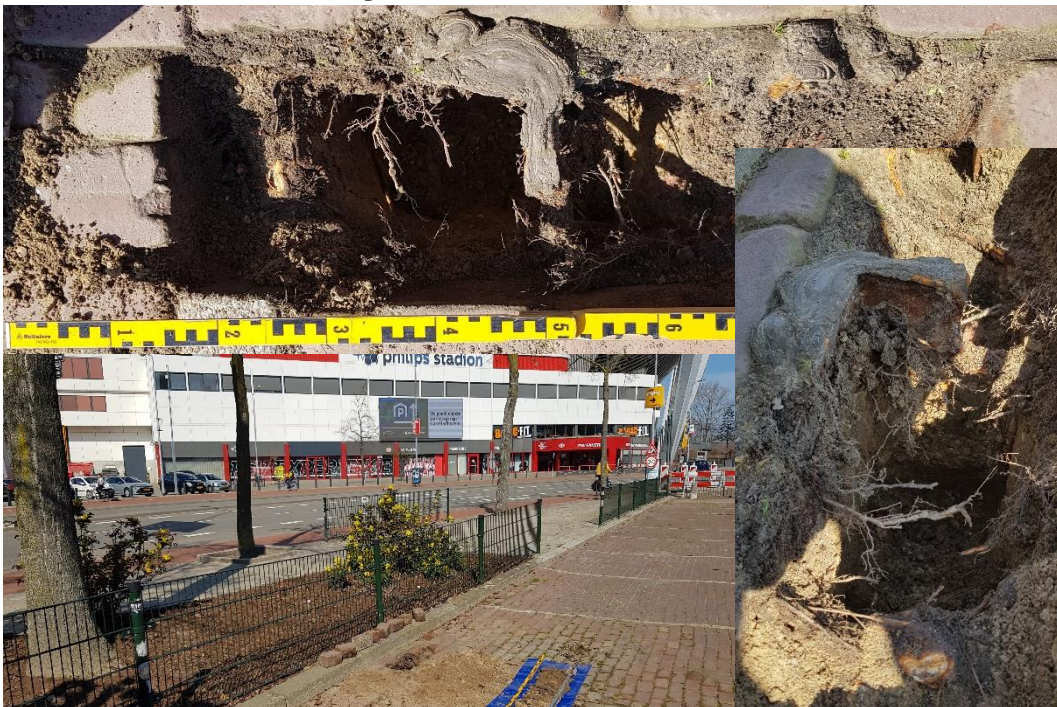
Foto 11. Beeld van beworteling GPO 2

Wij hebben fijne beworteling aangetroffen tot circa 100 cm diepte, maar de meeste wortels bevinden zich in de laag tussen 20 en 70 cm diepte. De bomen die in de verharding staan hebben overwegend oppervlakkig ontwikkelde, brede wortelkluiten. Vlak onder de verharding hebben zich hier en daar dichte wortelmatten ontwikkeld. In hun zoektocht naar vocht en voedingsstoffen hebben veel wortels hun weg tot soms ver buiten de kroonprojectie gevonden (zie foto 5). Hierdoor is plaatselijk verhardingsopdruk ontstaan. Dit in tegenstelling tot de recente aanplant in het gebied (boom 10 en 11), waarvan de wortelkluiten nog compact en niet omvangrijk zijn.
