**Rapport**  
**Boom Effect Analyse**  
**Generaal Coenderslaan – Eindhoven**

Opdrachtgever : Peters Projectontwikkeling  
t.a.v. Dhr. H. Bouwmans  
Postbus 41  
5375 ZG Schaijk

Kenmerk : 03P2103277  
Datum rapport : 10 maart 2021  
Opgesteld door : Guido Maas  
Gezien door : Marco Gerrits

Het onderzoek is uitgevoerd in opdracht van Peters Projectontwikkeling (PPO), naar aanleiding van de voorgenomen nieuwbouwplannen aan de Generaal Coenderslaan in Eindhoven.

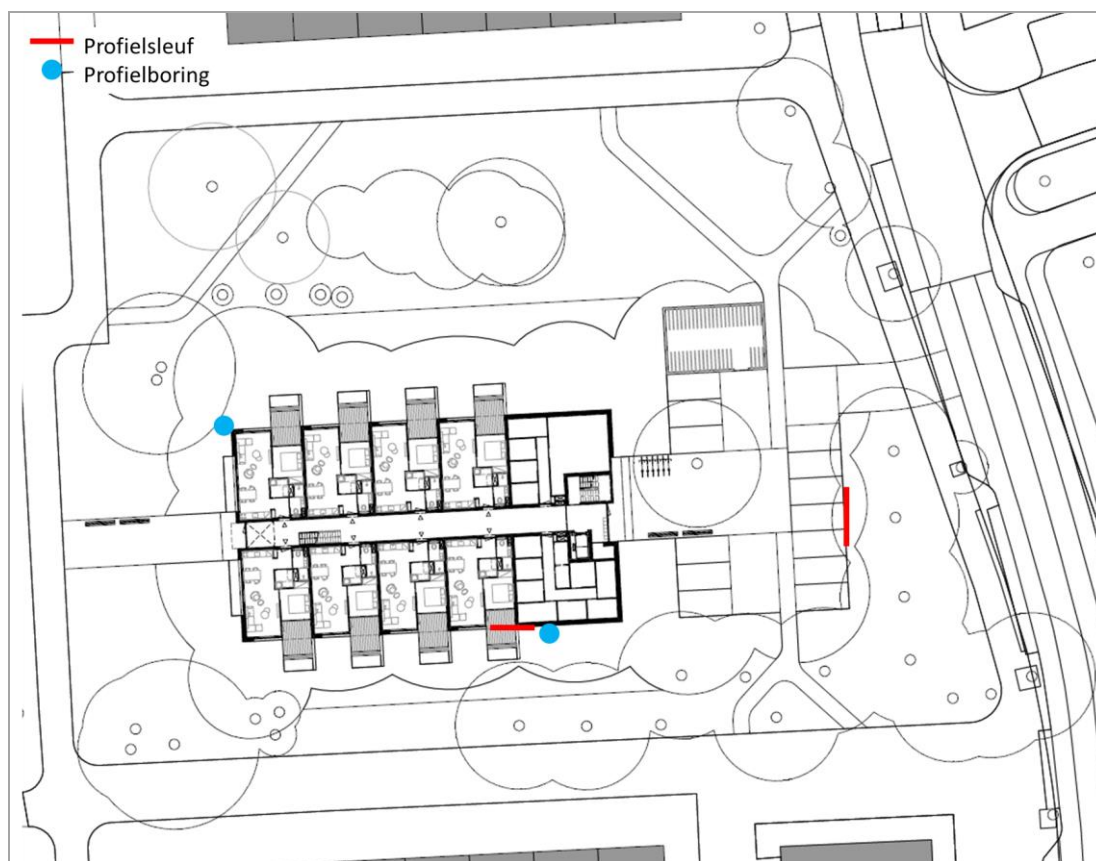
Door middel van het graven van twee profielsleuven en het verrichten van twee profielboringen is de bodemopbouw en waar mogelijk de beworteling en het grondwaterprofiel in kaart gebracht (Figuur 5). Eén van de profielsleuven is gegraven op de zuidelijke graafgrens van de toekomstige bebouwing (Figuur 7), de andere op de grens van de parkeerplaatsen (Figuur 8). Beide profielsleuven zijn gegraven nabij valse acacia's. Deze bomen zijn binnen het projectgebied van veruit het grootste formaat en overige bomen staan ofwel op grotere afstand van de werkzaamheden, of ze zijn van een significant kleiner formaat waardoor intensieve beworteling in te ontgraven zones niet te verwachten is. Het aangetroffen bodemprofiel is bij de twee boringen in grote lijnen uniform.

**Figuur 5** Locaties profielsleuven en profielboringen weergegeven in ontwerp (Mr. Stir).
