## BOMEN EFFECT ANALYSE

Tongelresestraat, Eindhoven

Concept

20213034

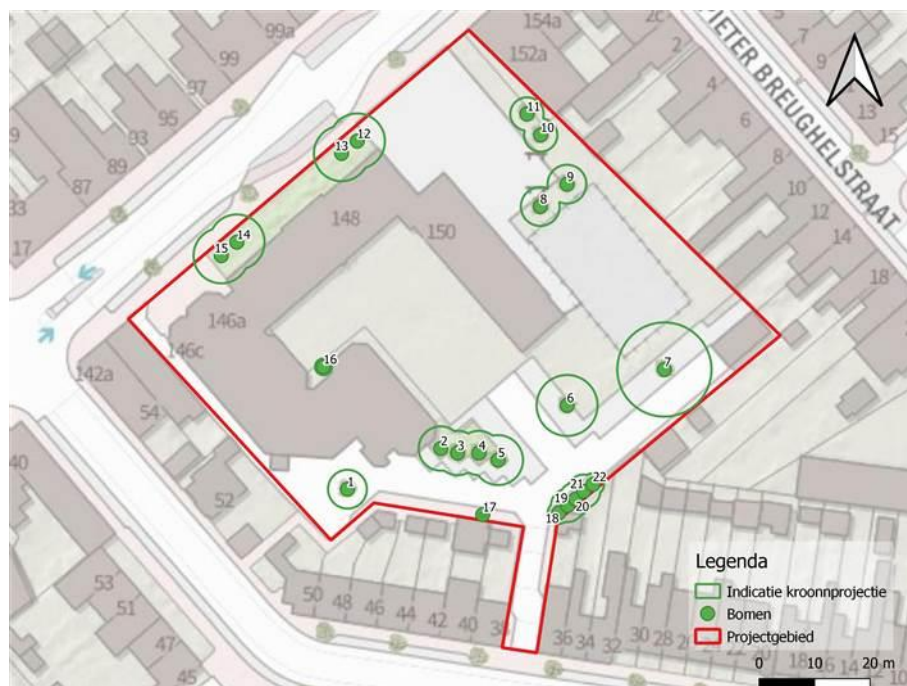
Afbeelding 1: overzichtsaafbeelding projectlocatie

Het onderzoek richt zich op het bomenbestand op het terrein van de voormalige school De Laak (afbeelding 1). Het projectgebied ligt ten oosten van het centrum van Eindhoven, in de wijk De Laak.

De projectlocatie bestaat uit een aaneengesloten gebouw met rondom geheel verharde (speel)pleinen bestaand uit betontegels. De bomen staan overwegend in plantvakken omringd door elementverharding.

Het groen bestaat overwegend uit bomen. Op enkele plekken bevinden zich plantvakken met laagblijvende heesters en gazon met kruiden. Groen op ooghoogte ontbreekt nagenoeg. Het geheel geeft daardoor een 'grijze' indruk.

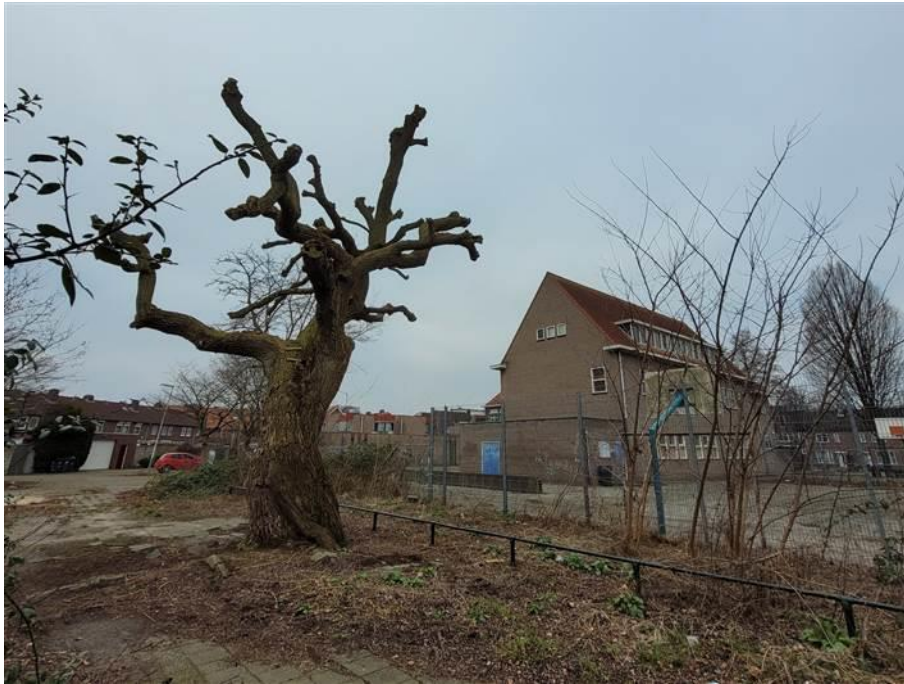
Afbeelding 2: beeld van projectgebied het genomen vanaf de achterkant van de school met links op de voorgrond boom 7. Foto genomen van oost naar west.

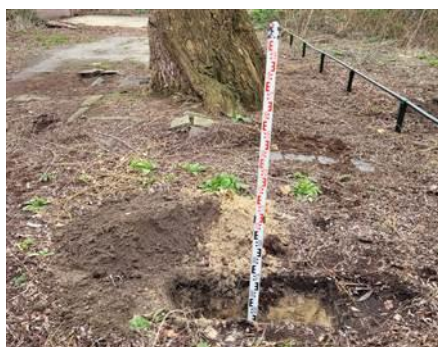
Afbeelding 13: profielkuil 4 t.o.v. boom 7

| 13-40 | Humusarm, matig fijn zand | Direct onder verharding één dode wortel van $\varnothing$ 9 cm. Het overige profiel is extensief doorworteld met haarbeworteling |
| 40-75 | Matig humeus, matig fijn zand<br>Profiel verdicht (handmatig vastgesteld) | Intensieve beworteling vanaf 50 cm-mv, één wortel $\varnothing$ 5 cm en één $\varnothing$ 2 cm<br>Het overige profiel is extensief doorworteld met haarbeworteling |

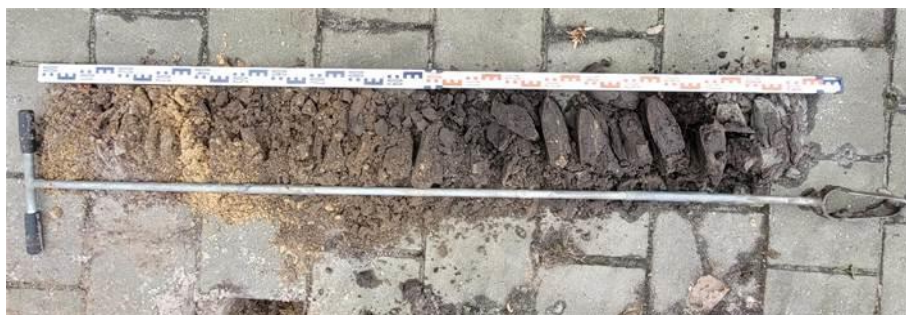
Afbeelding 21: overzichtsfoto grondboring

| Diepte in<br>cm/-mv | Beschrijving | Bevindingen |
|---|---|---|
| 80-170 | Matig humeus, matig fijn zand | - |
| 170-200 | Humus arm, matig grof gereduceerd zand | - |
