## BOMEN EFFECT ANALYSE

Diagnostiek voor U (DVU) | Stratumsedijk, Eindhoven

Definitief

2 februari 2023

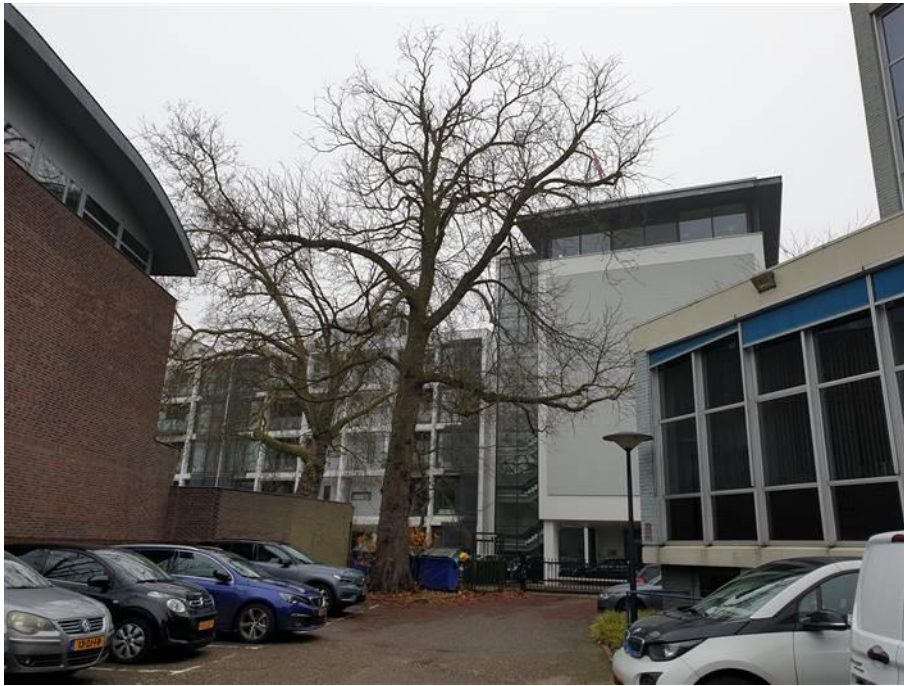
In de verordening worden monumentale en waardevolle bomen nog wel onderscheiden. In het plangebied staan twee bomen met een monumentale status. Een derde monumentale boom staat op een naastgelegen perceel maar ondervindt mogelijk wel effecten door de geplande ingrepen (*zie afbeelding 3*). Deze boom is daarom eveneens beoordeeld en geïnventariseerd. Een vergunning voor het kappen van een monumentale boom kan worden geweigerd indien een zwaarwegend maatschappelijk belang niet zwaarder weegt dan duurzaam behoud van de monumentale boom en geen alternatief voorhanden is. Twee van deze bomen zijn opgenomen in het Landelijk Register van Monumentale Bomen van de Bomenstichting<sup>3</sup>.

Afbeelding 3: monumentale witte paardenkastanje en gewone plataan, in het westen van het plangebied. De linkerboom staat op het naastgelegen perceel.

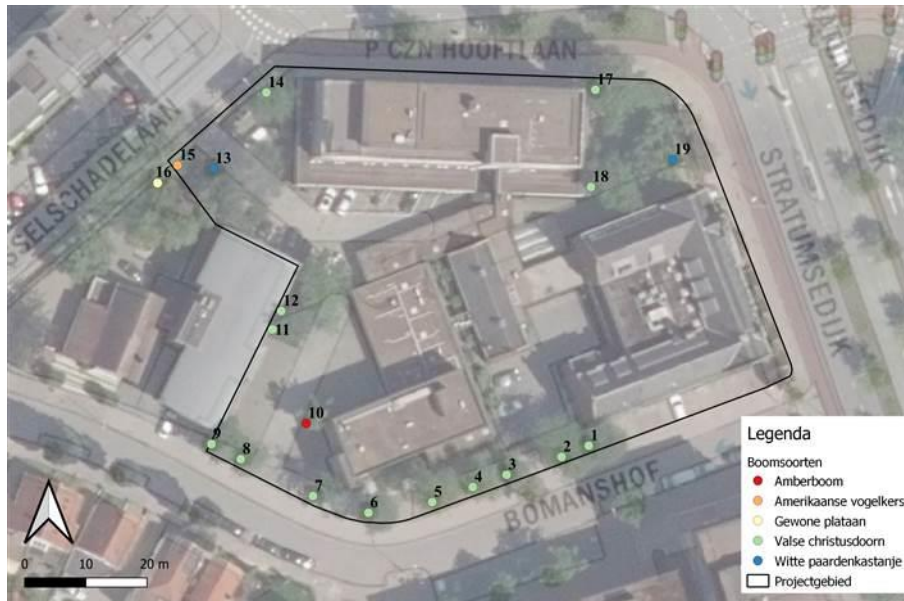
Afbeelding 4: geïnventariseerde bomen in het projectgebied (no. 15, 16 en 19 zijn monumentaal)

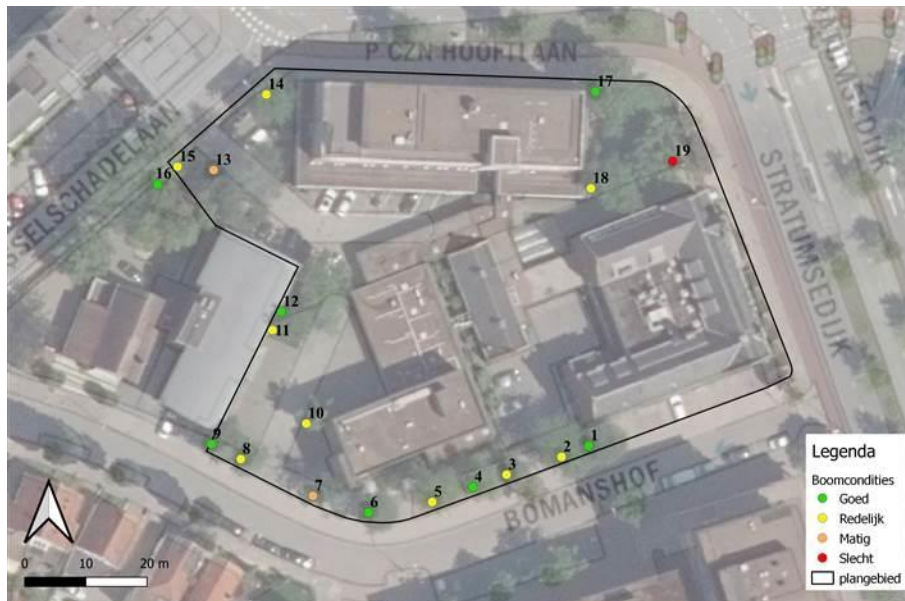
Door middel van een visuele inspectie worden de verschillende delen van de boom vanaf de grond beoordeeld om een indruk te krijgen van de boomkwaliteit<sup>4</sup> (combinatie van conditie<sup>5</sup> en structuur<sup>6</sup>) op het moment van opname. Hierbij wordt gebruikgemaakt van de VTA- (Visual Tree Assessment) en IBA- (Integrierte Baum Analyse) methodiek. Voor een goede beoordeling van de boomkwaliteit worden tevens de onderhoudstoestand<sup>7</sup> en levensverwachting<sup>8</sup> geschat, uitgaande van ongewijzigde ondergrondse groeiomstandigheden. De resultaten kunnen als volgt worden samengevat (zie afbeelding 5):

Afbeelding 5: conditie van de bomen in het projectgebied
