# Inventarisatie en kwaliteitsbeoordeling Bomen, project St. Catharinastraat 13, Eindhoven

| <b>Project</b> | Inventarisatie en kwaliteitsbeoordeling bomen, project<br>St. Catharinastraat 13, Eindhoven |
| <b>Datum</b> | 14 December 2022 |

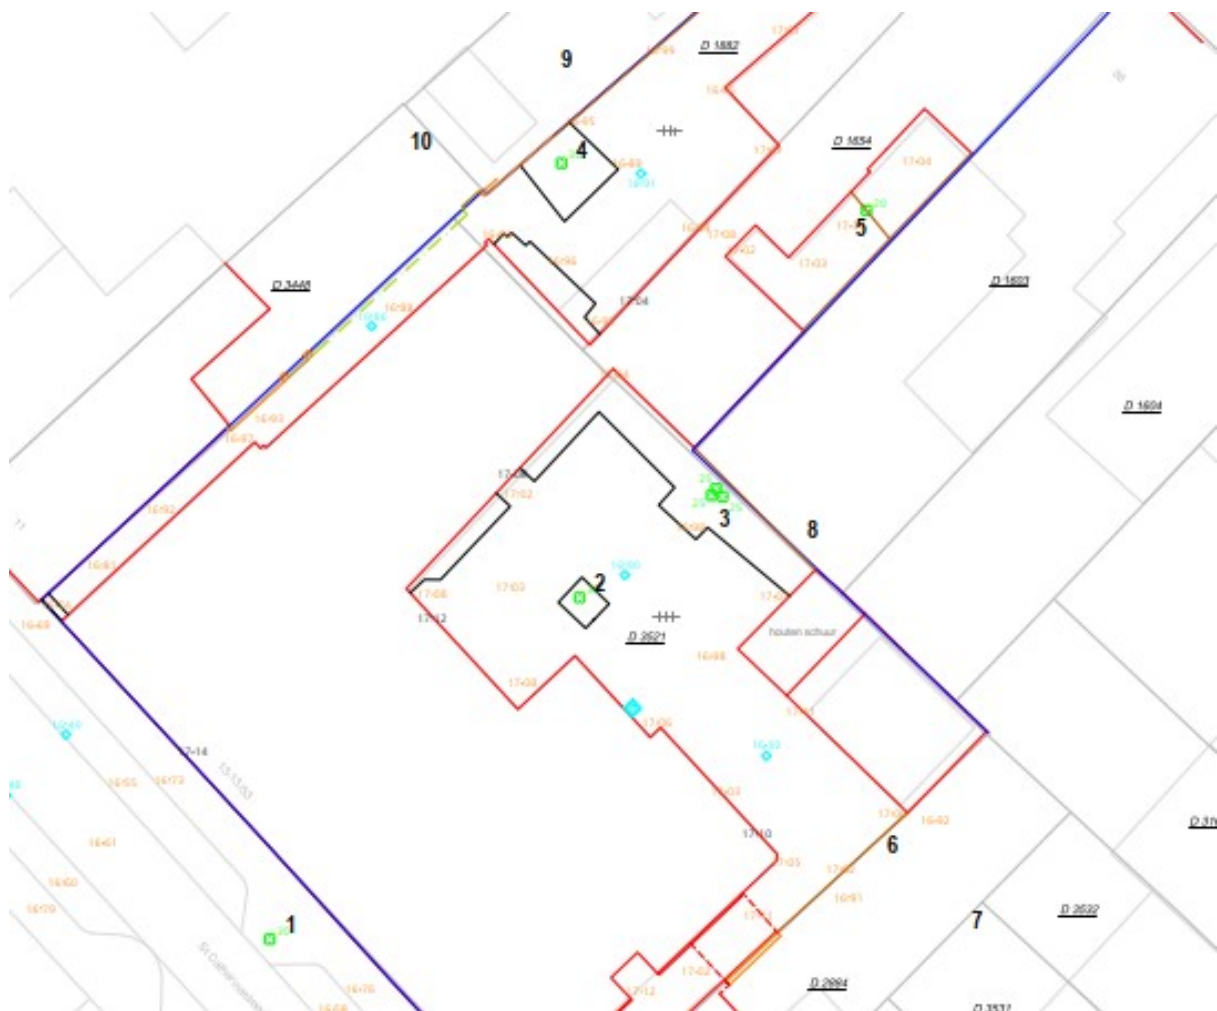
Nummering bomen

Boom 1 staat op het trottoir aan de St. Catharinastraat van de gemeente Eindhoven. De bomen 2 t/m 5 staan op de locatie van Sint Trudo. De bomen 6 t/m 10 staan in omringende tuinen.

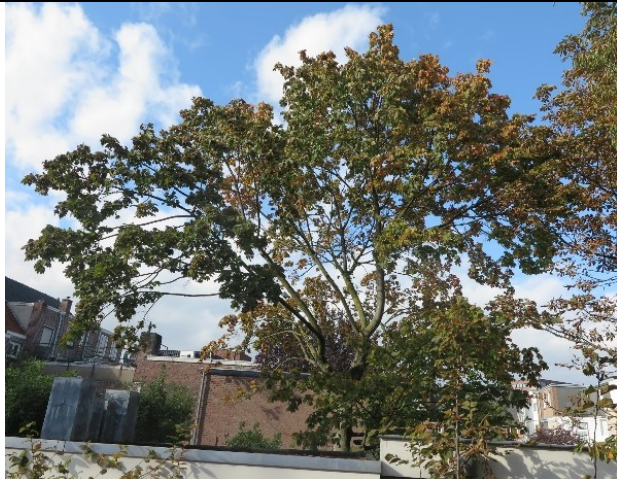
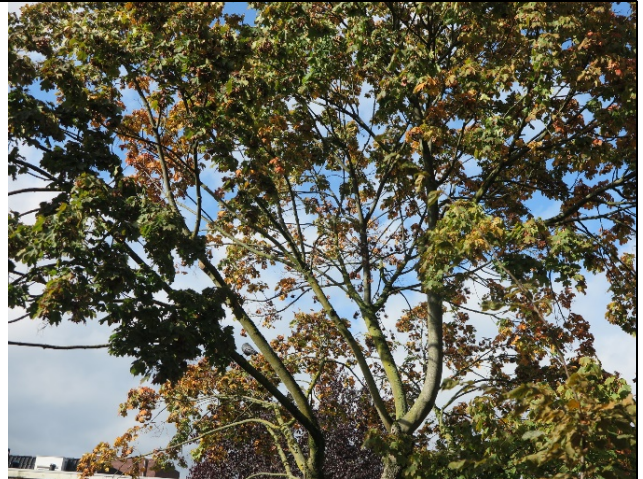
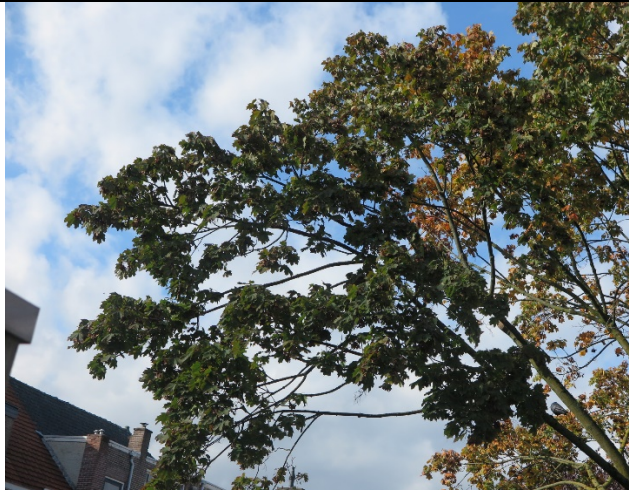
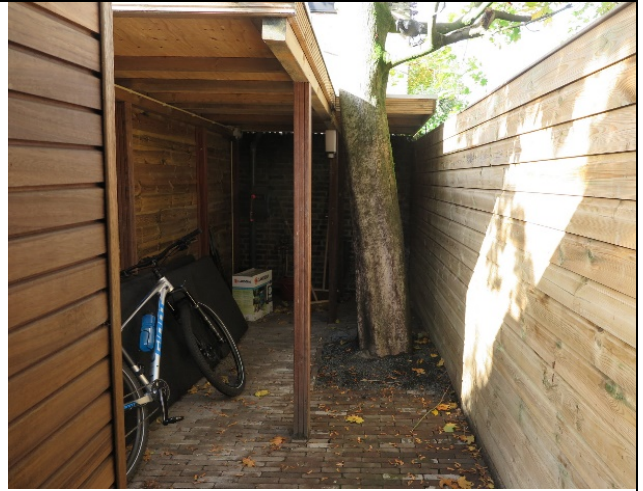
| | <b>BOOM 10</b> |
|---|---|
| <b>Veiligheid/gebreken</b> | Geen |
| <b>BEELDKWALITEIT</b> | 2. Normaal |
| <b>BOOMTECHNISCH OORDEEL</b> | 4. Niet behoudenswaardig |
