## BOMEN EFFECT ANALYSE

Planciuslaan en omgeving te Eindhoven

Definitief Versie 3  
25 september 2023

20213006

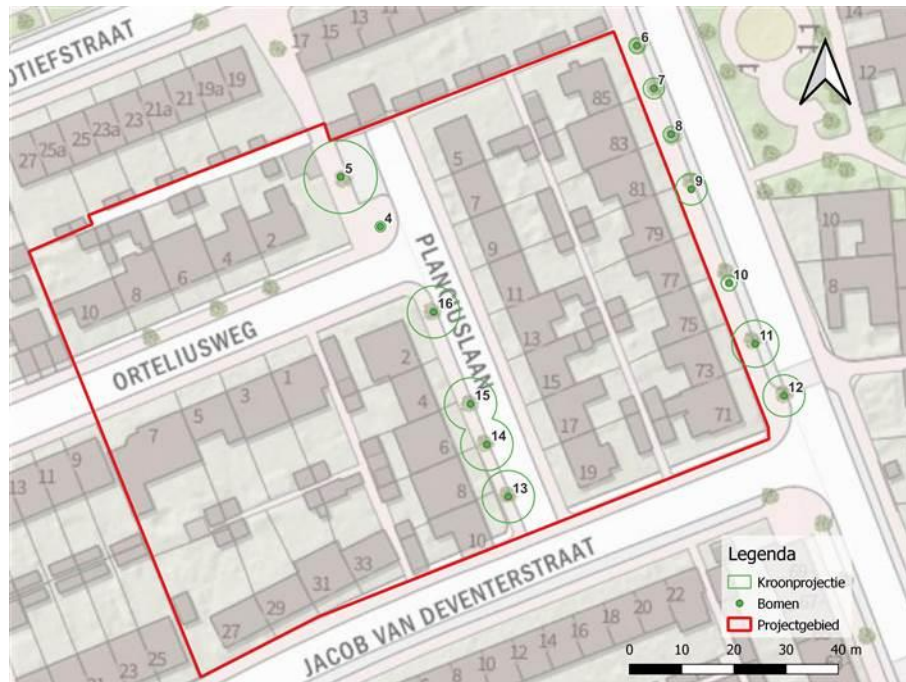
Afbeelding 4: boomlocaties

Een overzichtskaart van de boomlocaties is weergegeven in afbeelding 4. Een overzicht van de boomgegevens is opgenomen in bijlage 2. De gehanteerde boomnummers in de tabel corresponderen met de nummers in afbeelding 4.

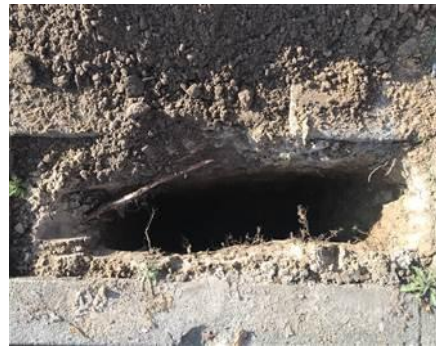
Afbeelding 11: overzichtsfoto profielkuil 1

Op ca. 3 meter afstand van boom 5 wordt een woning gerealiseerd. Ter hoogte van de profielkuil zijn wortels tot  $\varnothing$  1 cm aangetroffen. Vermoedelijk is het gros van de beworteling ontwikkeld richting de onverharde tuin van Orteliusweg 2. De woning die op deze locatie gerealiseerd wordt komt op ca. 5,2 meter afstand uit de boom. Het totale wortelverlies dat teweeg wordt gebracht bij deze boom wordt geschat op ca. 15%, mits zorgvuldig wordt gewerkt. Conditioneel gezien kan de boom zich van dit wortelverlies herstellen.
