# Bomeneffectanalyse uitbreiding Kalverstraat 72 Eindhoven

Project: 9208/23

Versie: d2.0

27-9-2023

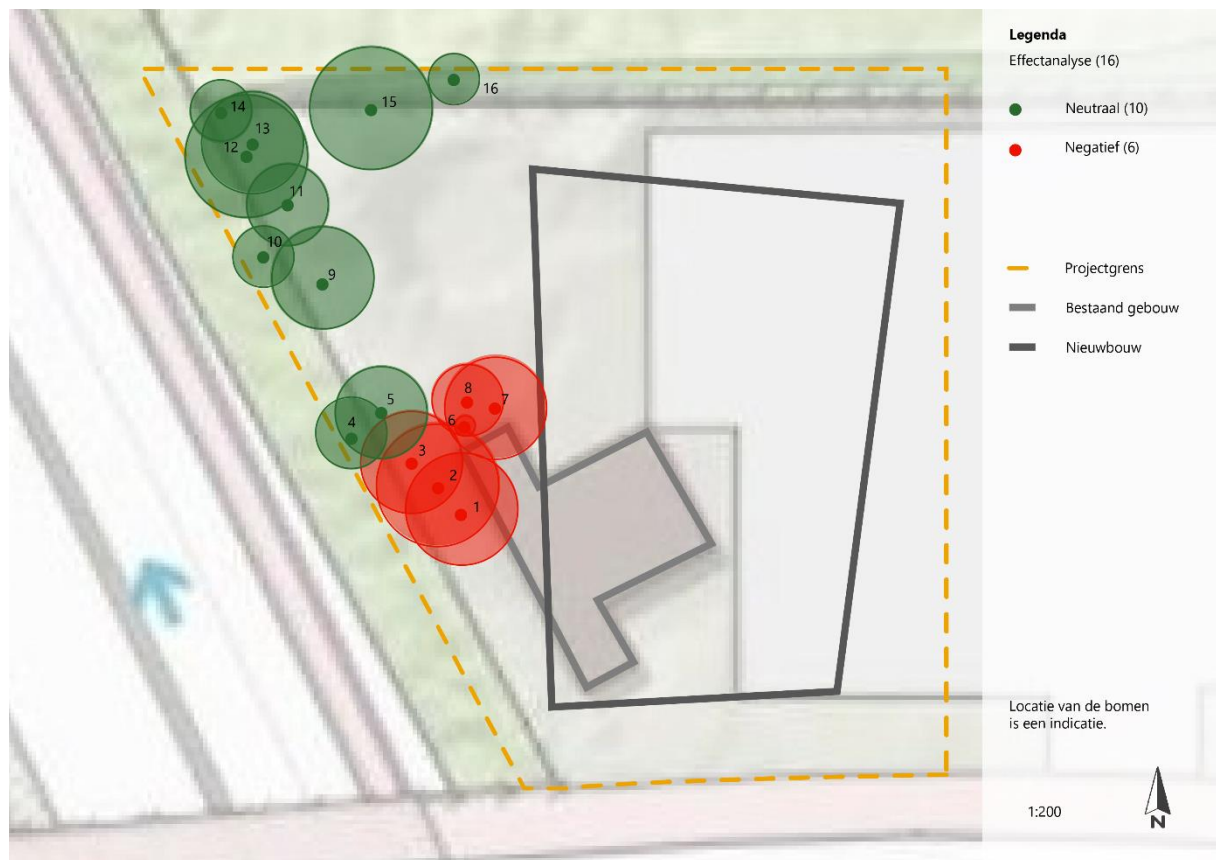
Afbeelding 10: overzichtskaart effectanalyse

Boom nummer 1, 2, 3, 6, 7, 8, 9, 10, 11, 15 en 16 kunnen schade aan de beworteling ondervinden door het afgraven en/of het verdichten van de bodem.

| Knelpunt | Bomen |
|---|---|
| Boomschade | 1,2,3,6,7,8 |
| Wortelschade | 1,2,3,6,7,8 |

Boombeschermende maatregelen dienen voorafgaand aan de bouwwerkzaamheden te worden uitgevoerd. Het plaatsen van een bouwhek rond de kroonprojectie van het bomenbestand is een goede methode om schade aan de bomen en de groeiplaats te voorkomen. Voor meer adviezen, zie de 10 geboden bij het werken rondom bomen in de bijlage.

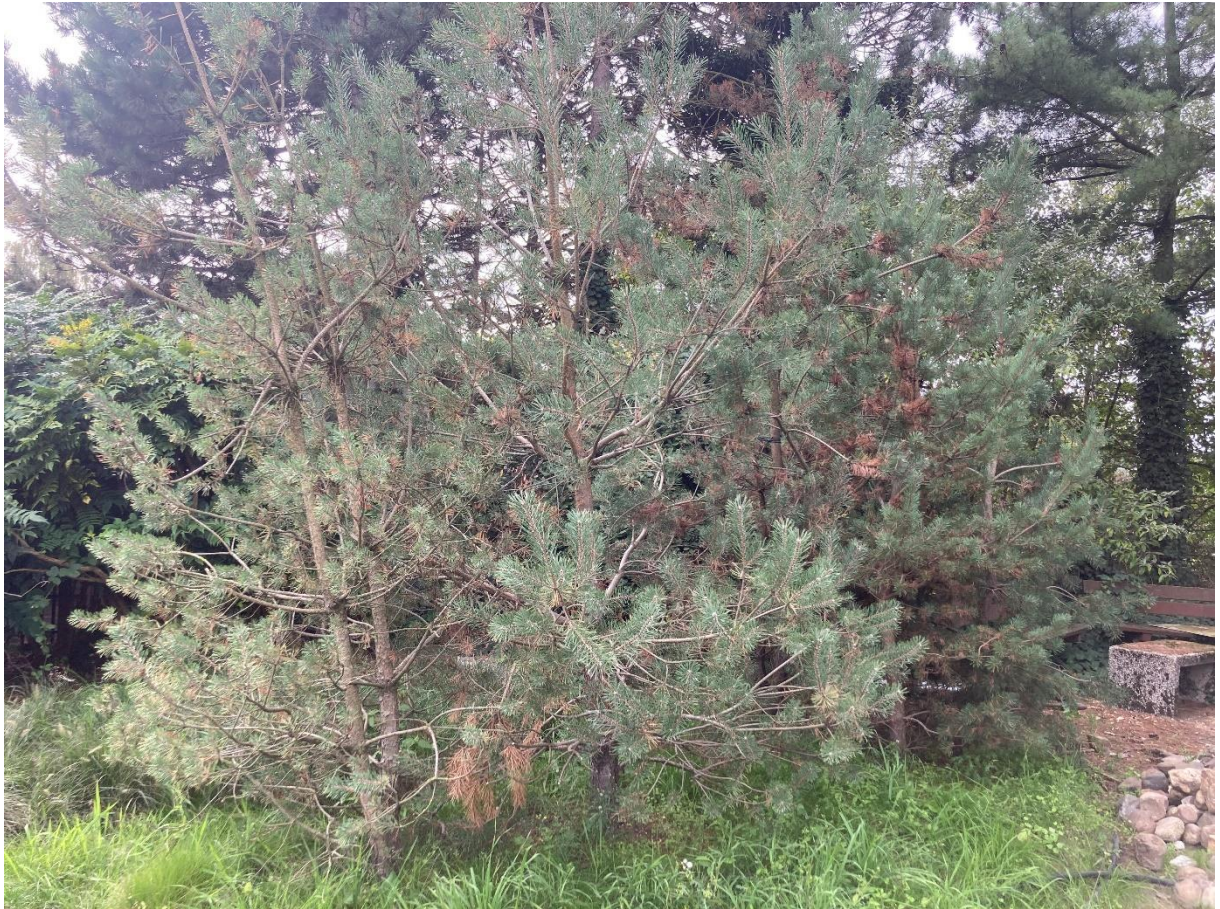
*Figuur 16: 6 Stuks grove den opgekuild*
