**Korte notitie vleermuis – en marteronderzoek  
Croy 19 – 25 te Eindhoven**

**Opdrachtgever**  
Denkkamer architectuur & onderzoek  
**Rapportnummer**  
KB2023-6R10  
**Opsteller**  
[REDACTED]  
**Datum vrijgave**  
6-10-2023 update 11-10-2023

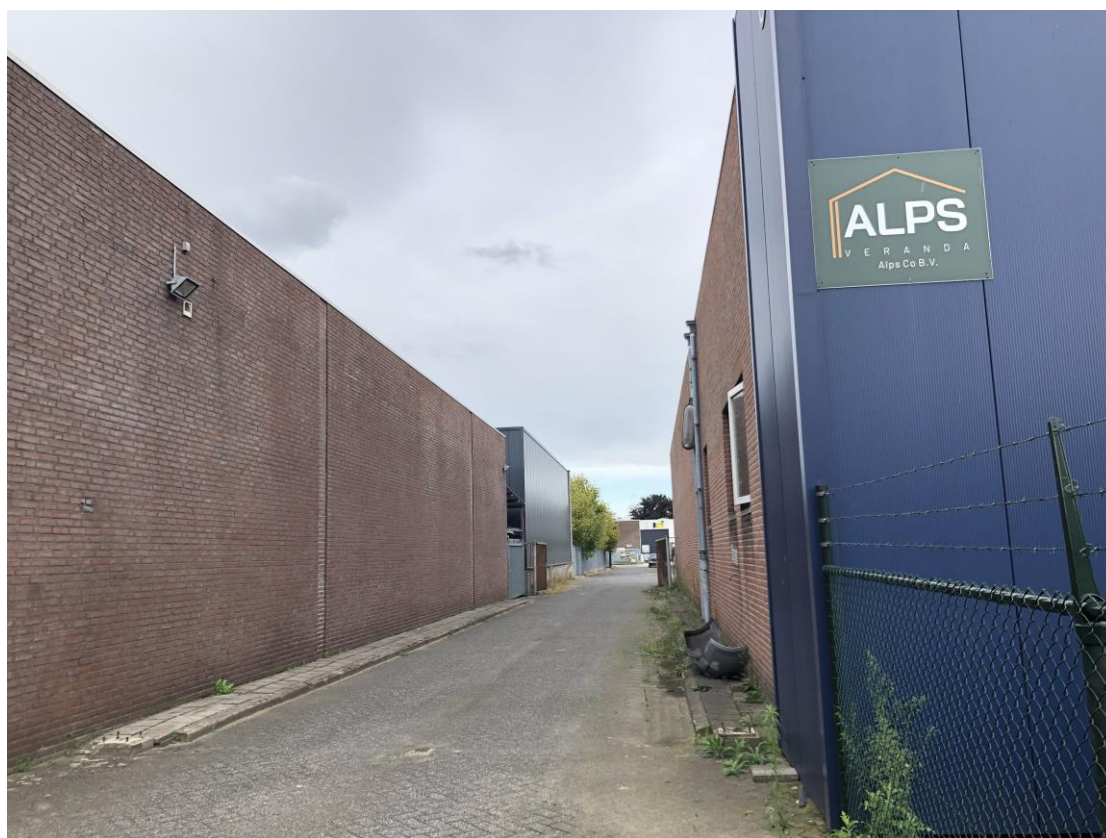
Figuur 4: Zicht op een doorgang van west naar oost. Rechter zijde betreft het voormalige VacanSoleil-pand.

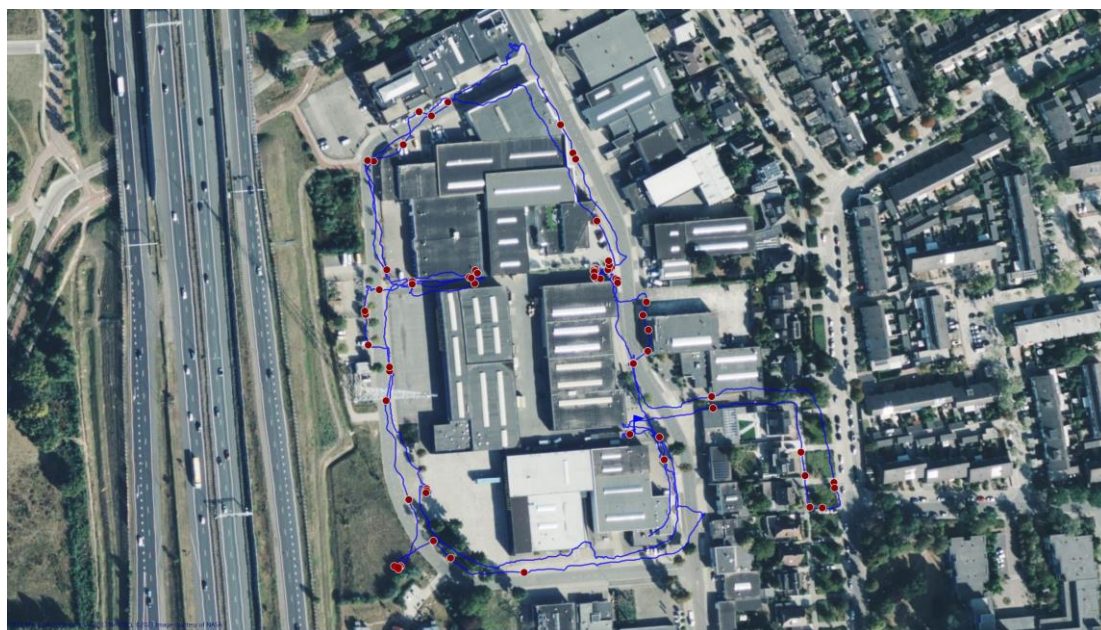
De figuren 8a geeft een beeld van waargenomen calls van gewone dwergvleermuis en figuur 8b van specifieke baltsroep welke verdisconteerd is in de registratie van figuur 8a. Tijdens de waarneming is geconstateerd dat er géén bijzondere interesse in de panden op de planlocatie waargenomen. Wel is een interesse waargenomen in enkele ander panden in de omringende omgeving. In figuur 8b gearceerd. Figuur 9 geeft een beeld van een van deze gebouwen welke zijn voorzien van open stootvoegen.

*Figuur 8a: Overzicht van een deel van een belopen route ter verkenning van balts en paarverblijven d.d. 23-9-2023. Rode bollen: gewone dwergvleermuis.*

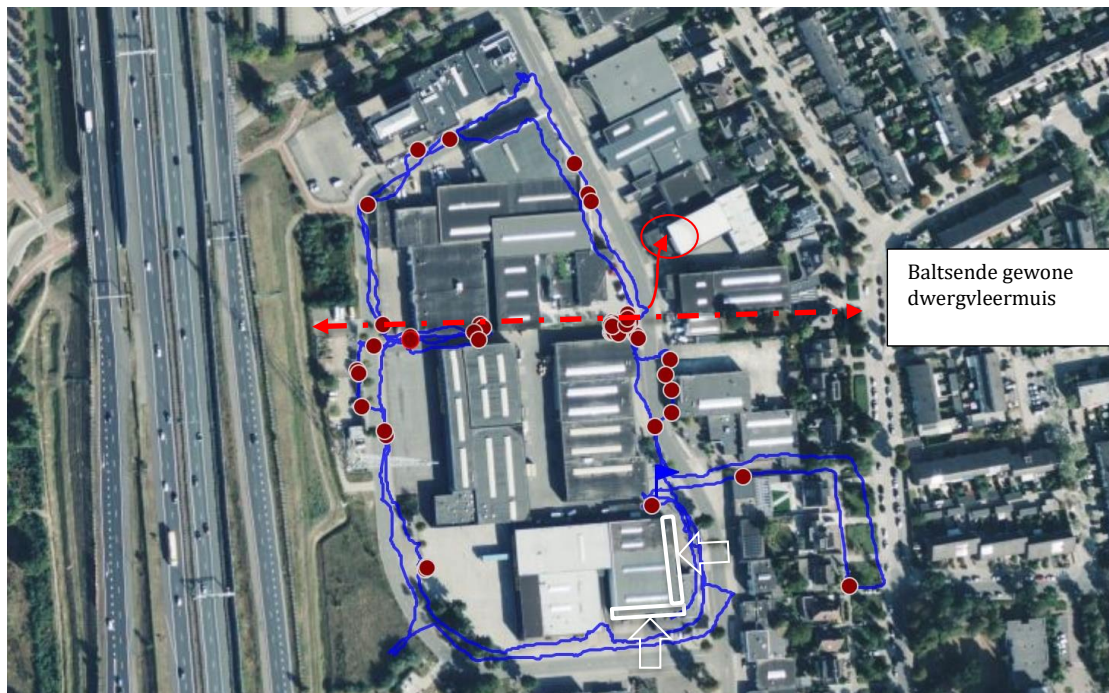
Figuur 8b: Overzicht van een deel van een belopen route ter verkenning van balts en paarverblijven d.d. 23-9-2023. Rode bollen: balts calls gewone dwergvleermuis. Witte arcering: Voorbeeld van gebouw met open stootvoegen (zie figuur 9); rode cirkel arcering: mogelijke paarlocatie in nabij gelegen pand. Witte pijlen: locatie open stootvoegen Summa College.
