Rapport
Boom Effect Analyse
Croy 19-25, Eindhoven

Juli 2023

Titel : Boom Effect Analyse Croy 19-25, Eindhoven
Versie : Definitief
Kenmerk : PRDLB23-00355
Datum rapport : 25-7-2023
Aantal pagina's : 20
Projectleider : ██████████
Auteur(s) : ██████████
Inspectiewerk : ██████████
Kwaliteitscontrole : ██████████
Wijze van citeren : Boom Effect Analyse Croy 19-25, Eindhoven. Pius Floris, Vught.

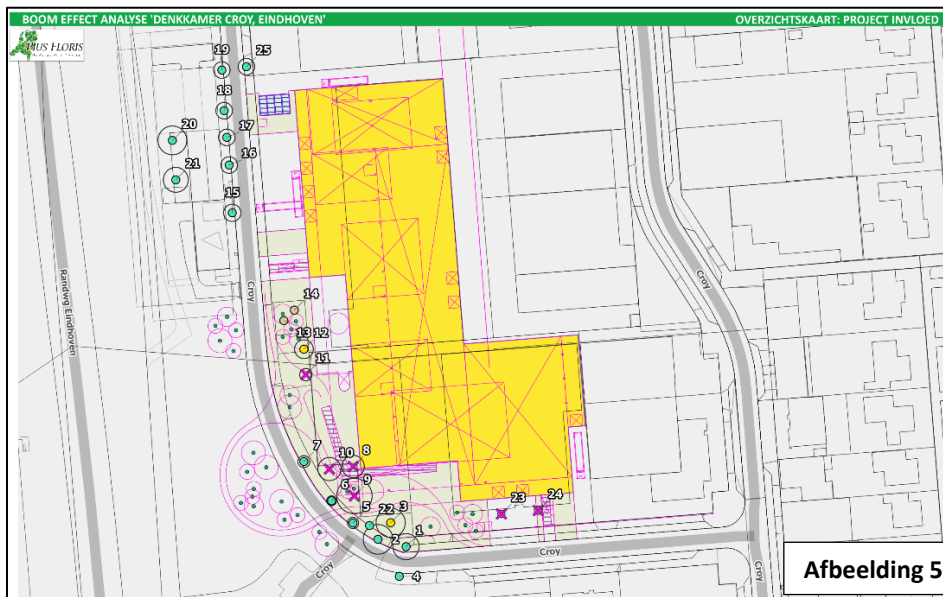
Afbeelding 5: ontwerp en bomen

Bij boom 3 is overlap te verwachten tussen de wortelprojectie en de geplande ontgraving voor de kelder. De wand van de kelder komt op circa 5 meter uit het hart van de stam. Bij onzorgvuldige uitvoering kunnen graafwerkzaamheden stabiliteitsrisico's tot gevolg hebben. Rekening houdend met een bouwbuffer van 2 meter blijft een afstand van 3 meter over tussen de stam van de boom en de bouwplaats. Een dergelijke afstand is voor een volwassen boom kritiek. Daarnaast is schade aan het opnamegestel te verwachten. De huidige kroonstraal richting de nieuwbouw bedraagt 5 meter. De afstand tot de nieuwe gevel bedraagt circa 9 meter. Dit geeft voldoende groeiruimte voor doorontwikkeling van de boom.

Bij de overige bomen aan Croy is geen directe mechanische schade te verwachten als gevolg van de ontwikkeling. Eventuele gevolgen van verminderde waterlevering als gevolg van bronbemaling voor aanleg van de parkeerkelder zijn niet uitgesloten.

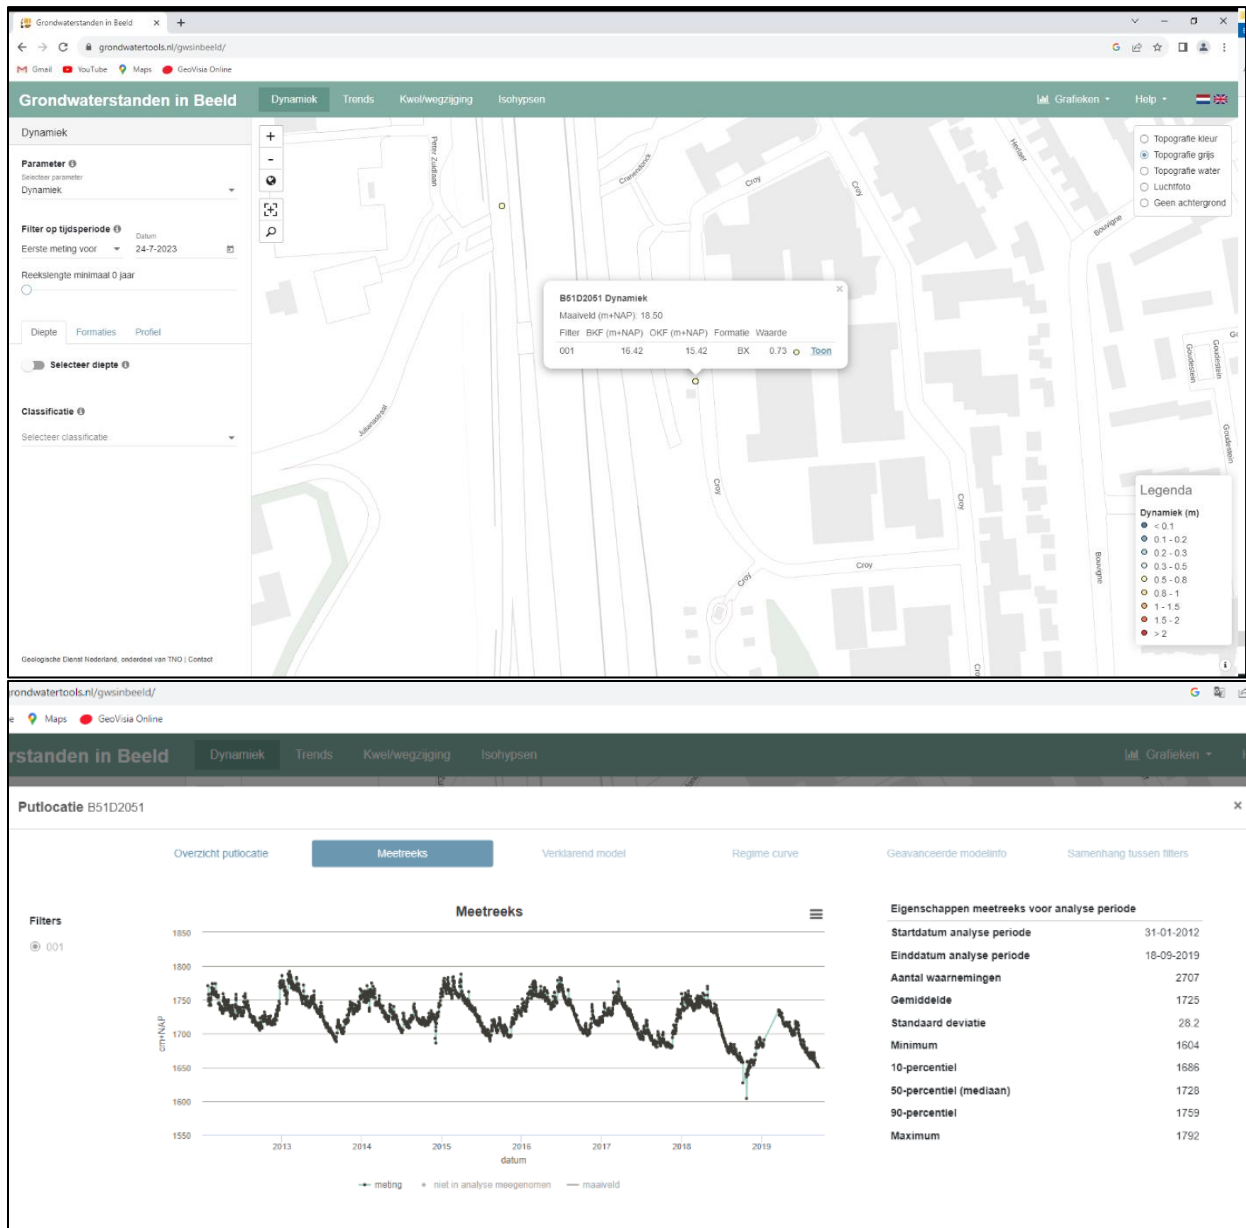
Afbeelding 8: Informatie grondwaterstanden van Grondwatertools.nl voor de locatie Croy Eindhoven.

In september 2019 is een grondwaterstand van 1650 cm + NAP geregistreerd. Dit bedraagt 200 cm minus maaiveld.

Tijdens het onderzoek in juli 2023 is een grondboring tot 2,3 meter beneden maaiveld uitgevoerd, waarbij geen grondwater is aangetroffen (actuele grondwaterstand). Gezien bovenstaande gegevens is het aannemelijk dat bronbemaling i.v.m. aanleg van een parkeerkelder zeker noodzakelijk is bij uitvoering van de werkzaamheden gedurende voorjaar herfst en winter.

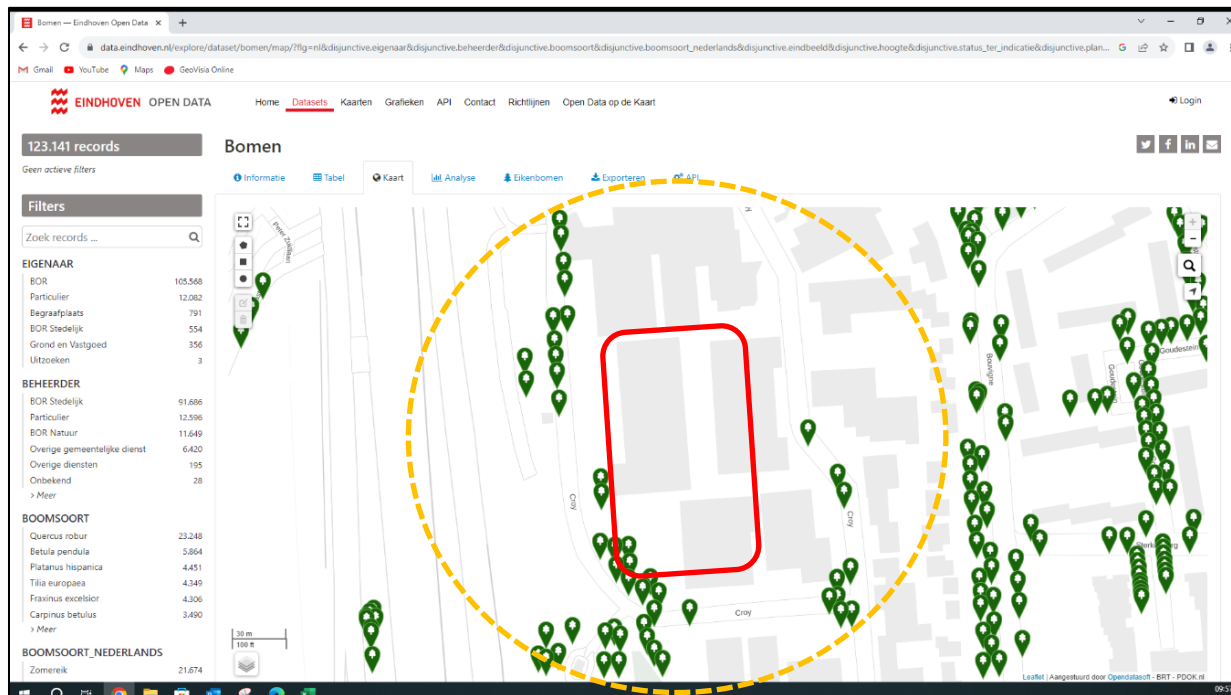
Afbeelding 12: Schematische weergave plan gebied en gemeentelijke bomen in de directe omgeving.

Op onderstaande kaart van gemeente Eindhoven zijn bomen aangegeven in de directe omgeving van het plangebied. Afhankelijk van de werkwijze die wordt toegepast bij het realiseren van de parkeerkelder is een invloed te verwachten op de directe omgeving. Bij gebruik van damwanden of boorpalen (soilmix wanden) is de invloed op de grondwaterstand in de omgeving beperkt. Bij inzet van open bemaling is de invloed op de grondwaterstand in de omgeving groot. Naar verwachting wordt de waterlevering voor deze bomen beïnvloed wanneer bornbemaling ten behoeve van de aanleg van de parkeergarage zal plaatsvinden gedurende de periode maart tot november (groeiseizoen).
