## Bomen Effect Analyse Edward Poppelaan 14

Etten-Leur

idverde  
Bomendienst

| PROJECTNUMMER<br>KENMERK | 728230147<br>BD23088 |

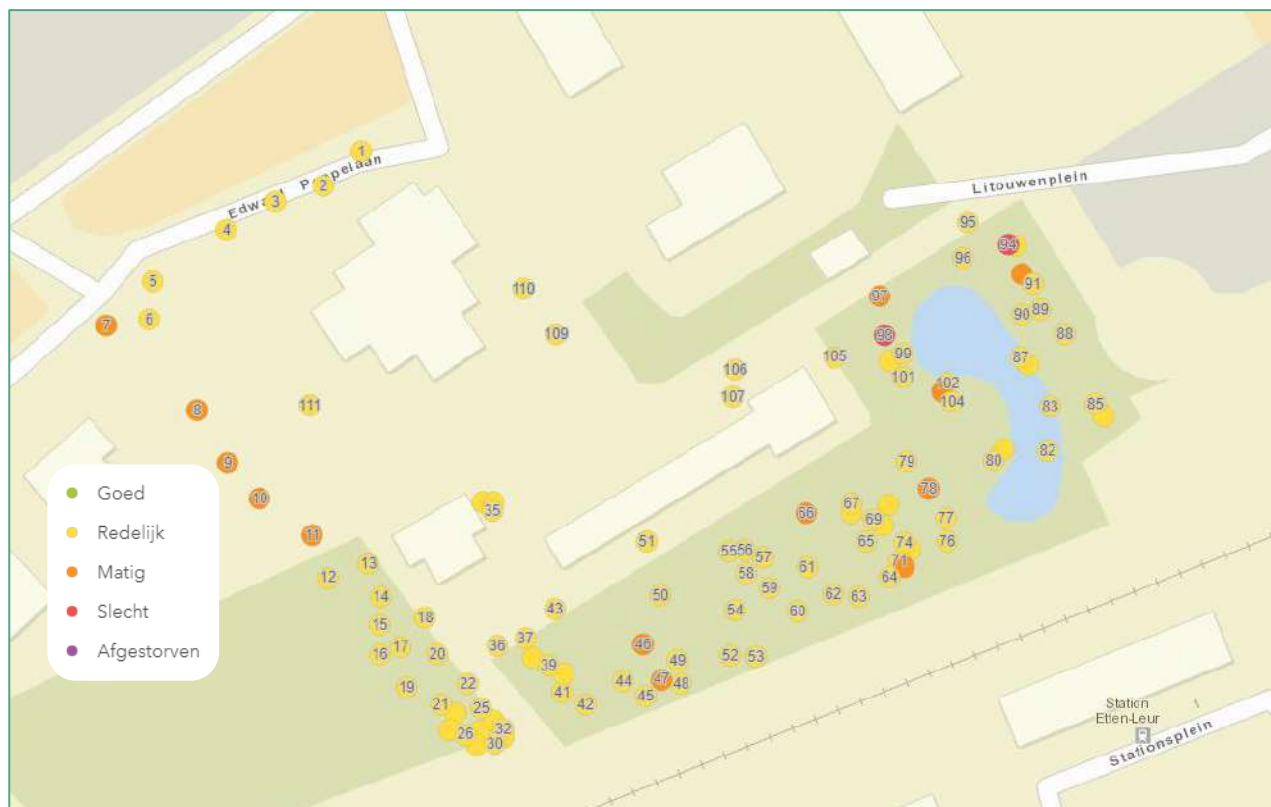
Afbeelding 3.1 Conditie bomen in projectgebied

Van de 110 beoordeelde bomen zijn er 95 visueel beoordeeld als gezond, met een daarbij horende toekomstverwachting van meer dan 15 jaar. In **tabel 3.1** is een overzicht weergegeven van de conditie van alle bomen, met de daarbij behorende toekomstverwachting. Op **afbeelding 3.1** is een overzicht weergegeven van de locatie en conditie van de bomen.

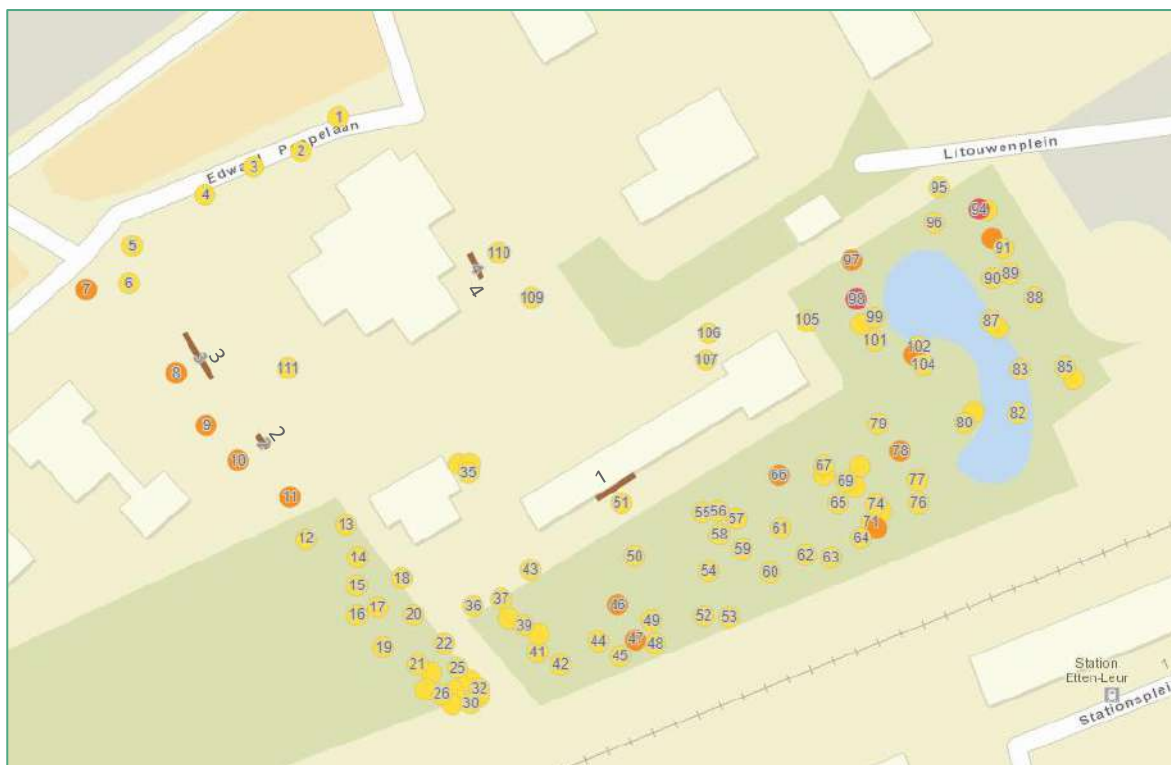
Afbeelding 3.2 Locatie profielsleuven

Bij deze BEA is ondergronds onderzoek verricht naar de bodemopbouw en de beworteling. Hieronder is in **afbeelding 3.2** een overzicht opgenomen van de locaties van de profielsleuven. **Bodemprofiel 4** is gemaakt bij boom 110, hier is te zien dat de plataan een stevig wortelpakket heeft met beworteling van circa 3 – 5 centimeter Ø. En op 100 centimeter diepte beworteling van circa 10 centimeter Ø. Deze sleuf is op 3 meter van het hart van de stamvoet gemaakt, dit is ook de potentiële bouwlijn van de nieuwe woningen. Op de volgende pagina's zijn de bodemprofielen opgenomen
