## **BOMEN EFFECT ANALYSE ZONNEPARK ETTEN-LEUR**

| Referentienummer | : 18884 |
| Opdrachtgever | : Agel Adviseurs |
| Datum rapport | : 28 september 2018 |

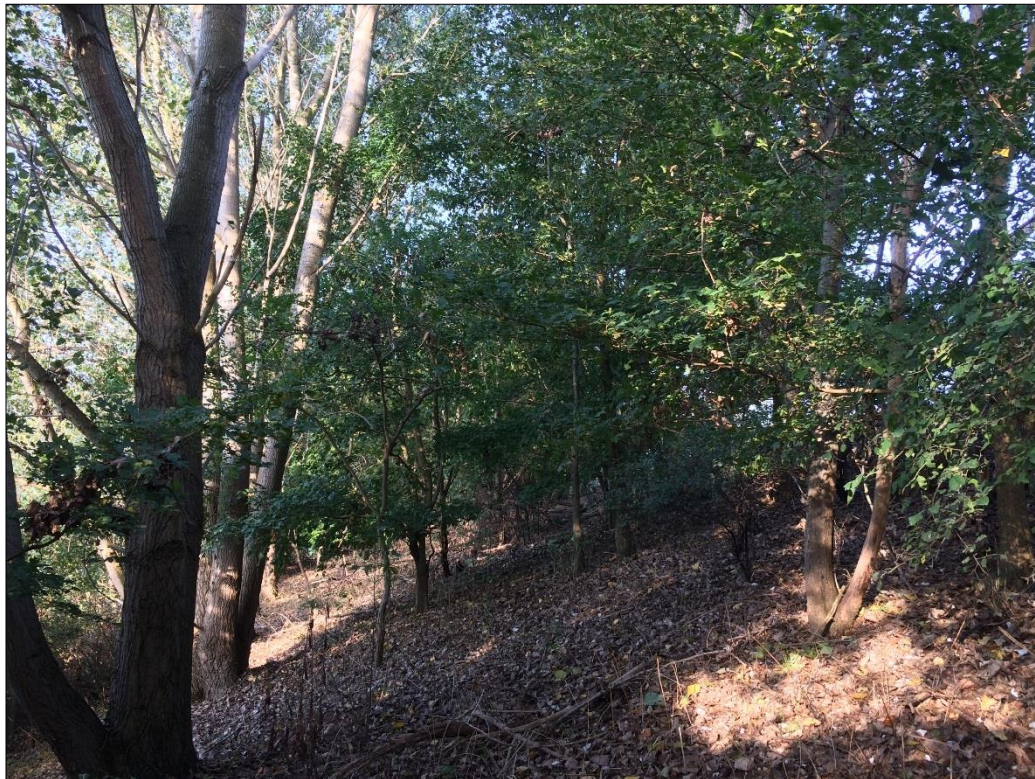
- Gemengde bosbeplanting op taludhelling zuidzijde terrein;
- Hier en daar afgestorven/omgevallen boom;
- Binnenzijde (afvalstortplaats): verwaarloosde snoei: overhangende takken;
- Pop. canadensis vormen bomenrij op perceelsgrens.

*Afbeelding 3: gemengd bos (loofhout) sectie 1;*

2. De randbomen in sectie 1 en 11 te snoeien waarbij de overhangende en de eenzijdig ontwikkelde en mechanisch overbelaste takken aan de zijde van het terrein worden gesnoeid en omgevallen bomen worden verwijderd;

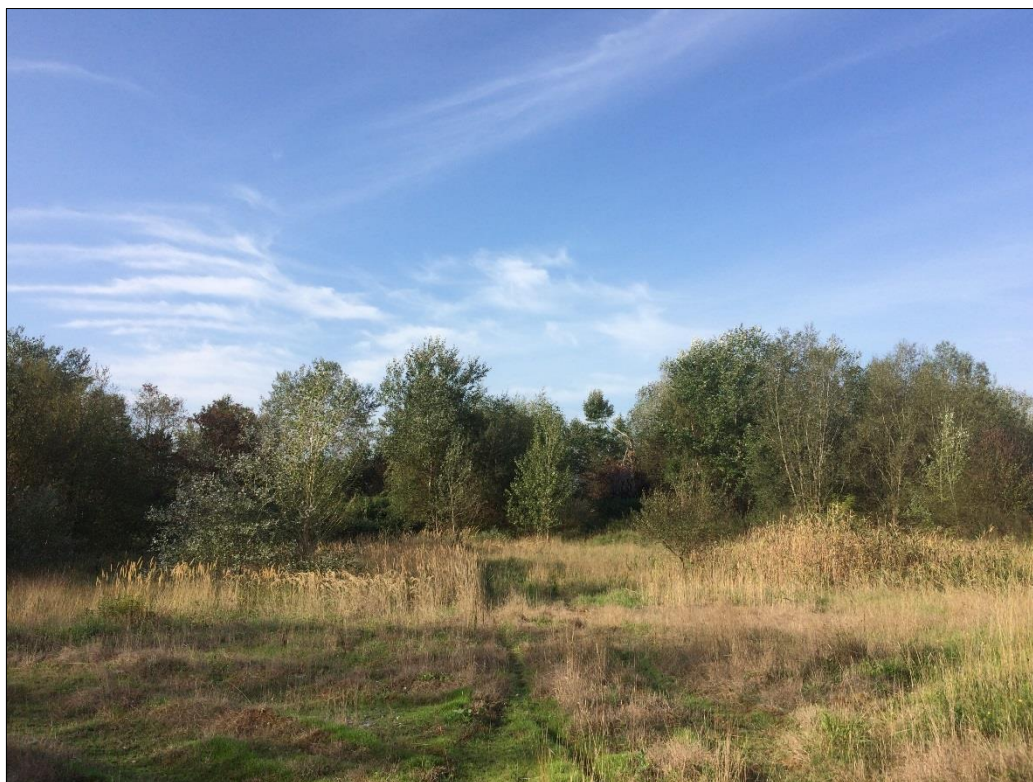
- Spontane opslag pionierboomsoorten;
- Groepjes bomen;

*Afbeelding 6: Sectie 3: spontane opslag pionierboomsoorten;*

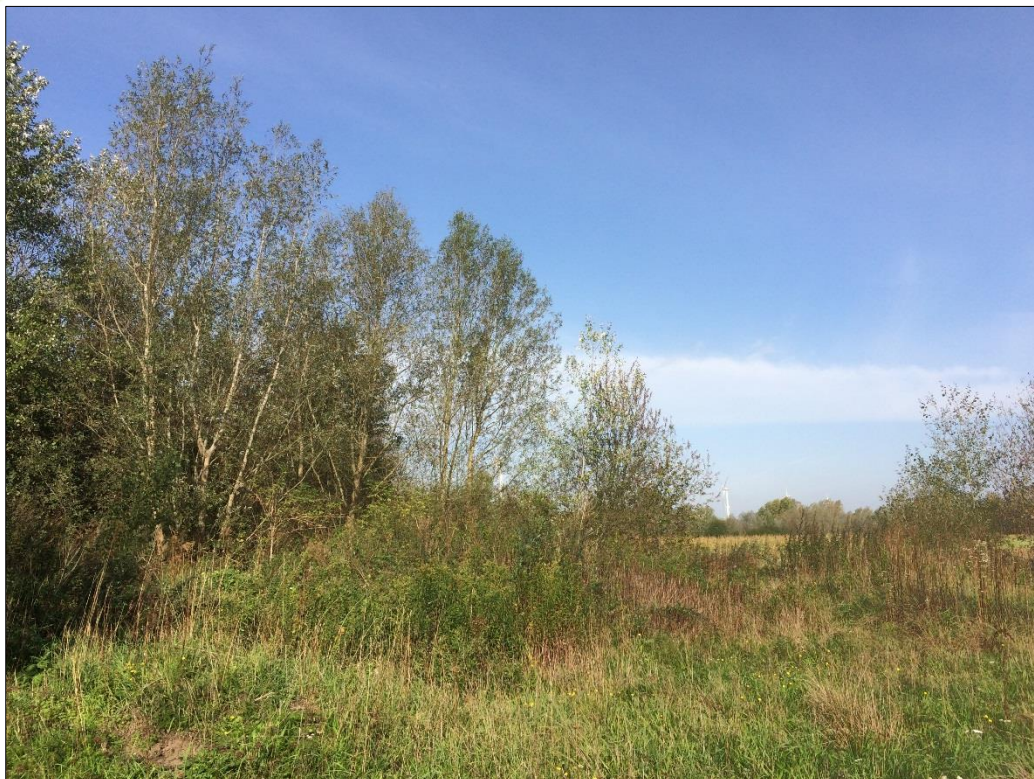
Afbeelding 7: Sectie 3: detailopname;

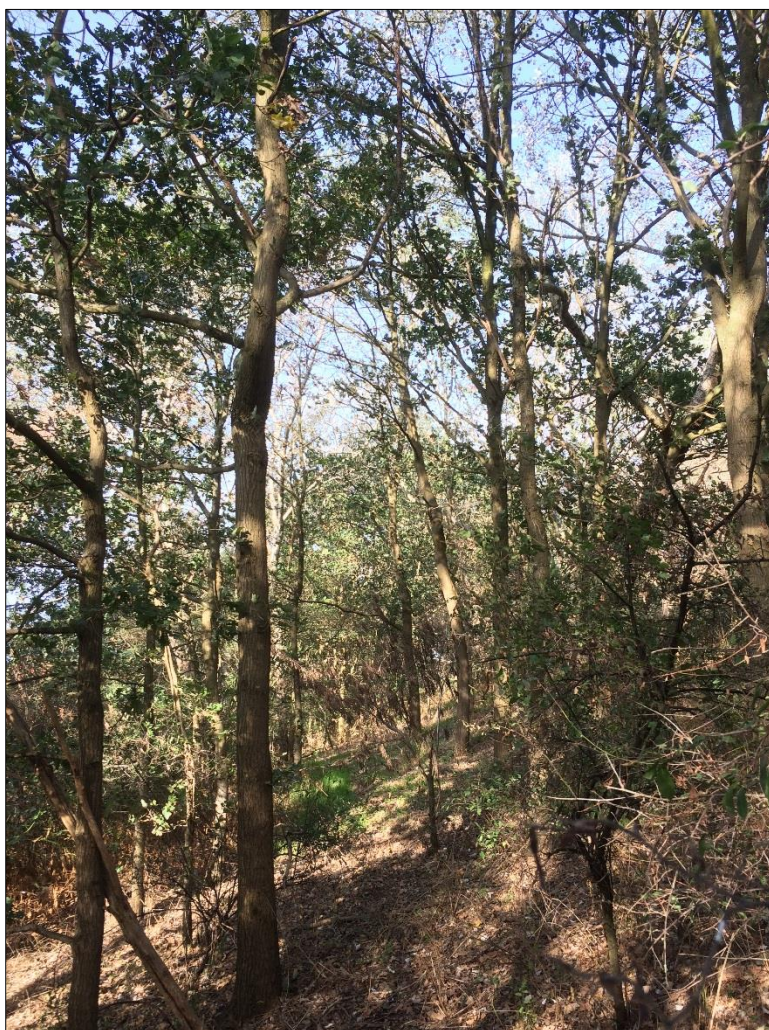
- Gemengde bosbeplanting 90% zomereik/10 % berk e.a.;
- Helling talud

Afbeelding 8: Sectie 5: voornamelijk jonge zomereiken;

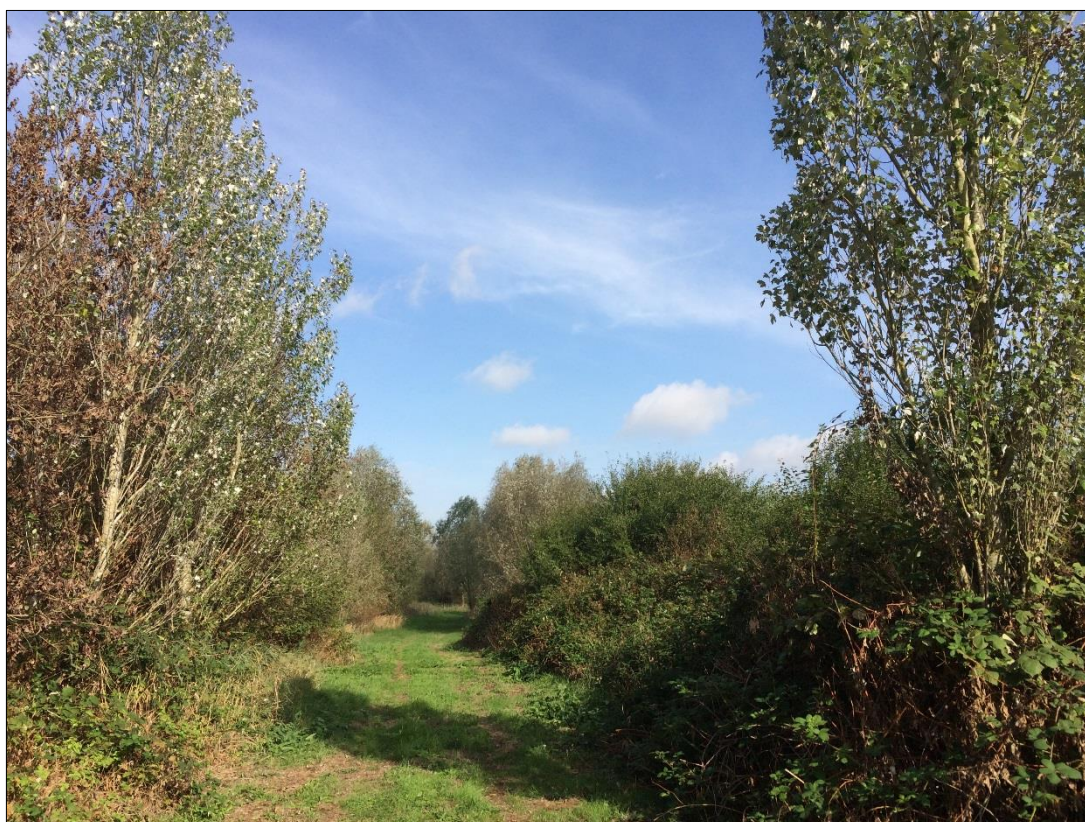
- Aanplant/natuurlijke verjonging wilgen en populierensoorten;
- Smalle bomenstrook;

Afbeelding 10: Links sectie 7 (populieren), rechts sectie 8;

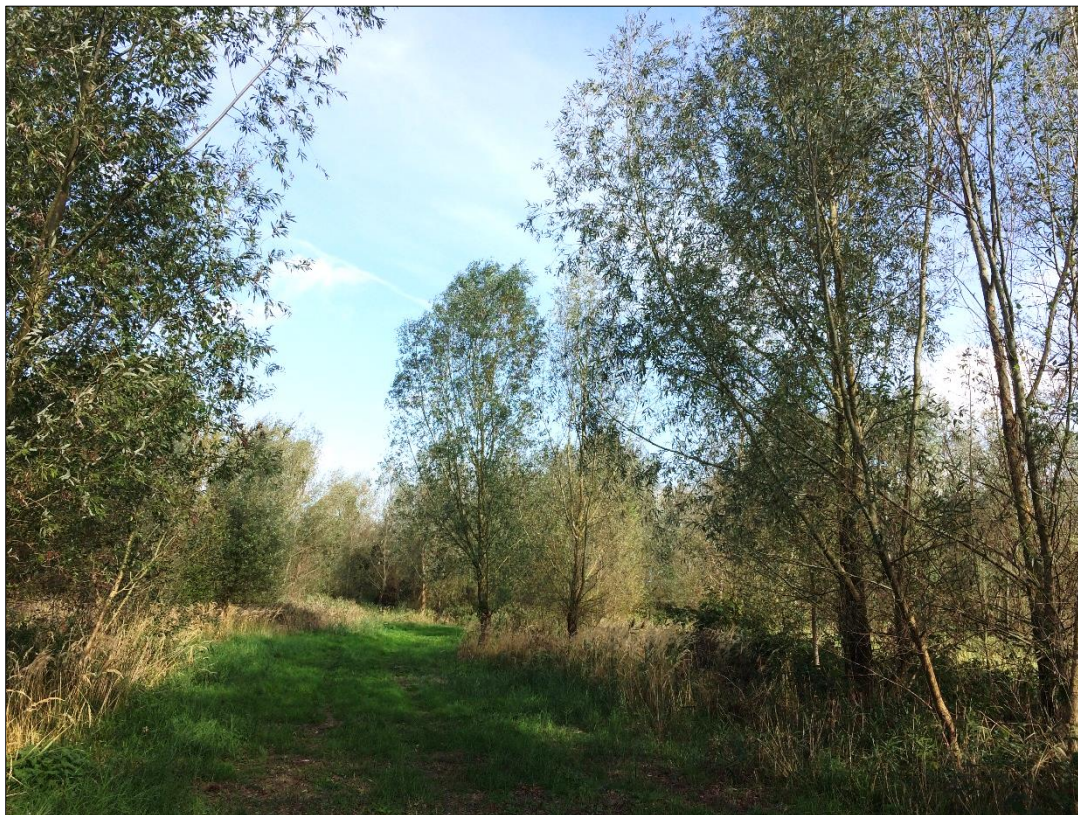
- Binnenzijde pad (zijde zonnepark): ca 30 wilgen;
- Spontane opslag (?)

Afbeelding 11: Rechts: westelijk deel sectie 8;

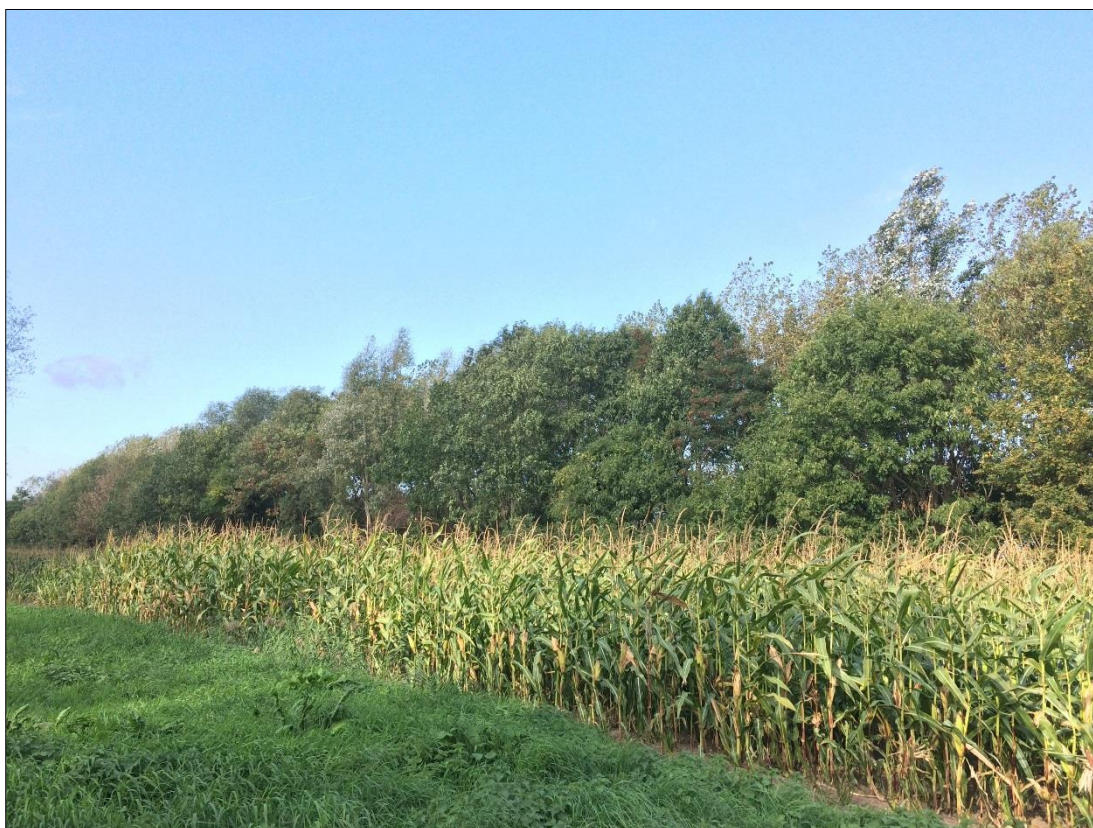
- Gemengde bosbeplanting op taludhelling noordzijde terrein;
- Hoge populierenrij aan grens perceel (windvanger).

Afbeelding 14: Bomenstrook aan noordzijde terrein nabij perceelsgrens;

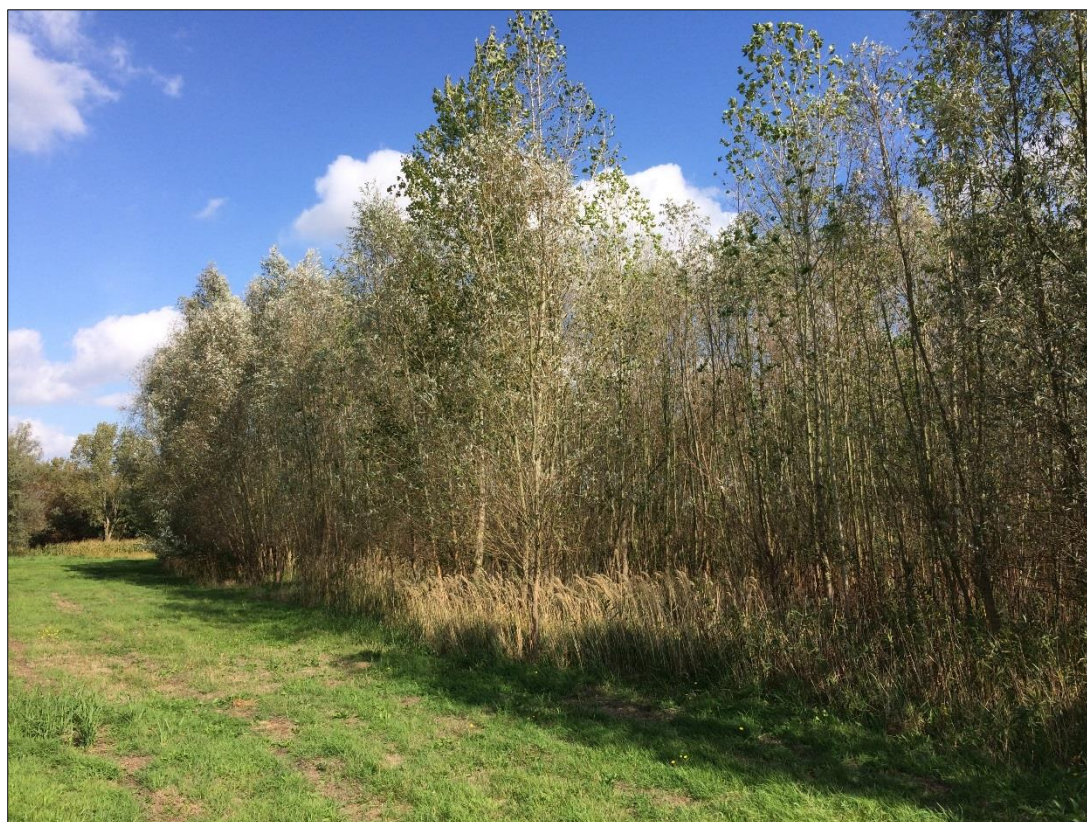
- 2 wilgenbosjes jonger dan 10 jaar (spontane opslag?);
- Enkele 100-en.

Afbeelding 16: Sectie 12;

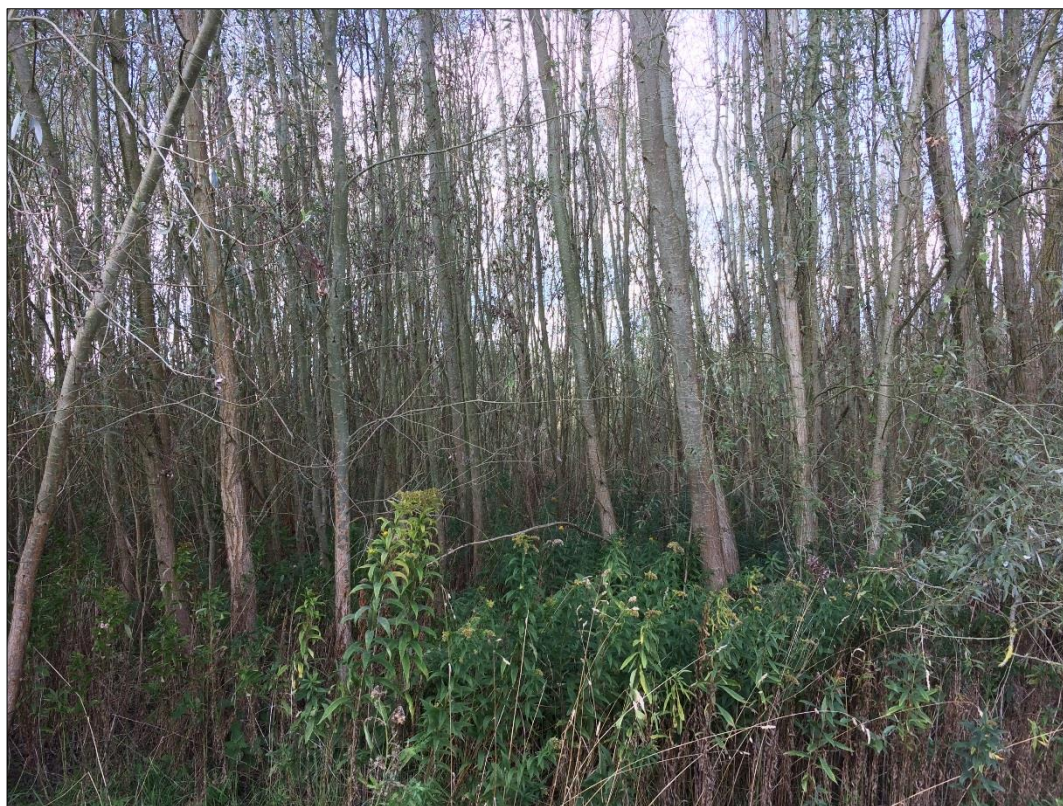
- wilgenbos jonger 10-20 jaar (spontane opslag?);
- Enkele 100-en;
- Ca. 10 solitaire meerstammige bomen (stamdiameter 30-40 cm).

Afbeelding 17: Detailopname sectie 13;

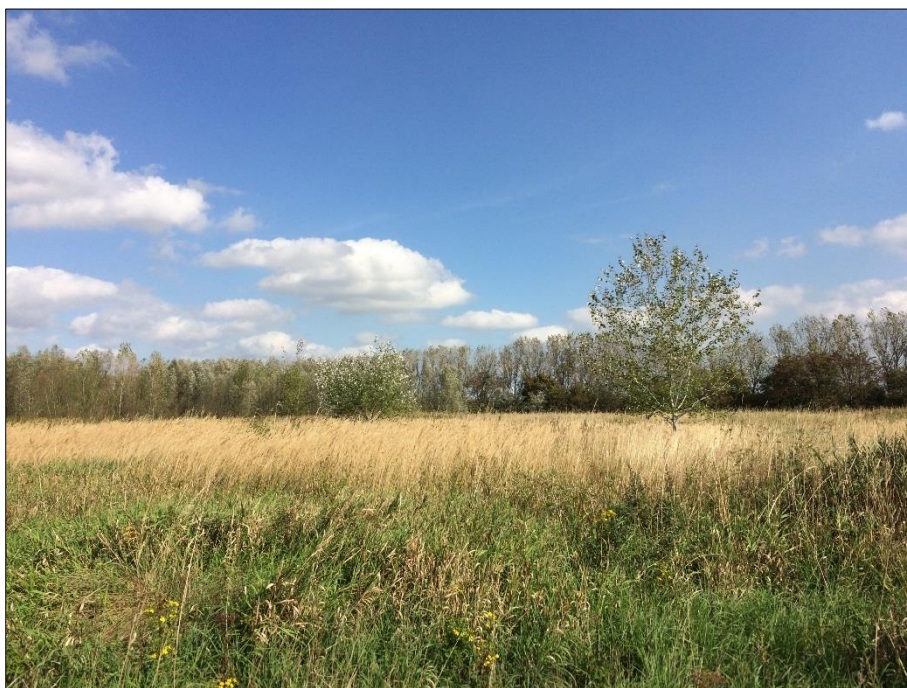
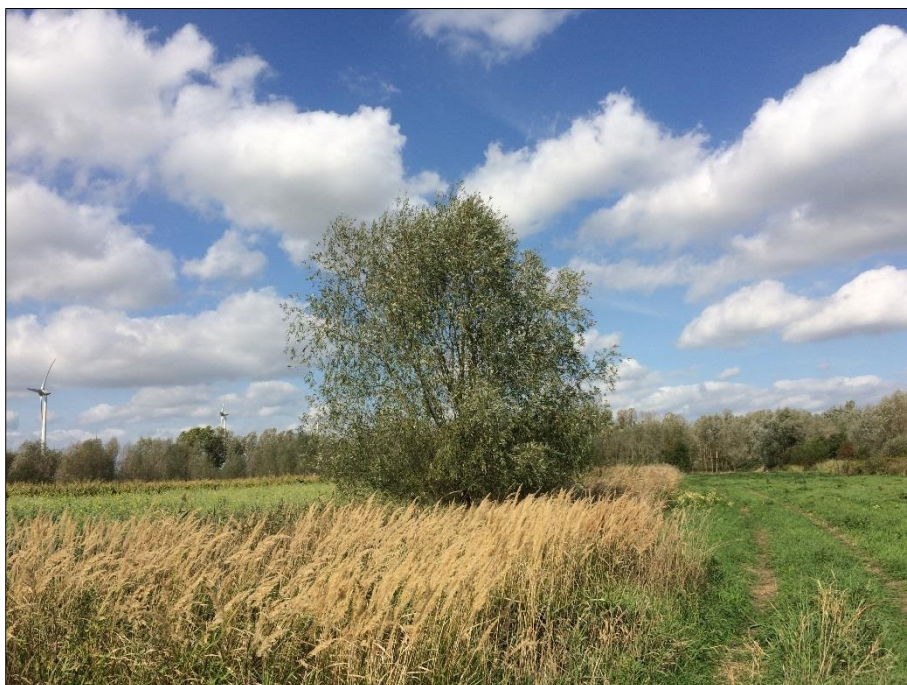
Verspreid over het gehele middenterrein komen enkele jonge berken en wilgen voor die spontaan opgeslagen zijn (natuurlijke verjonging).

*Afbeelding 18-19: Spontane opslag van berken en wilgen op het centrale gedeelte van het terrein;*
