Dossier het hoge  
Veer.

Rapportage : Bomen wooncentrum "Hoge Veer" te Raamsdonksveer  
Projectnummer : 20080122

Datum: 2 juni 2008

Opsteller: Alles over Groenbeheer  
Gabriel Wevers, European TreeTechnician  
Meerheide 110 A  
5521 DX EERSEL

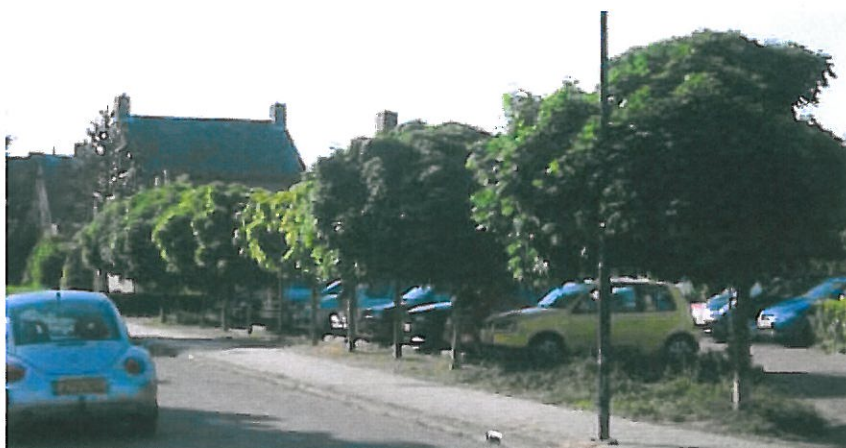
De bolesdoorns met de nummers 43 t/m 56 staan niet op de lijst 'te kappen bomen'. Gezien de geringe takvrije zone boven het voetpad adviseren wij echter deze rij te verplanten of anderszins wijzigingen aan te brengen in de weginrichting.
