Watertoren te Raamsdonksveer

## Het onderzoek

## 2 Technische staat

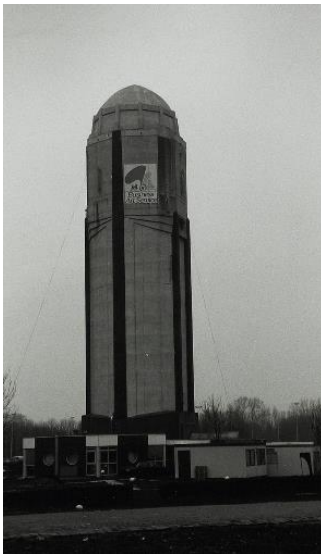
Tijdens deze restauratie is de toren voorzien van een deklaag van cement. Volgens De Rooij (2006) was restauratie nodig door de slijtage van de afgelopen 45 jaar. Dit was ook het geval bij de andere watertorens uit deze periode. Tijdens de restauratie werden niet alleen de muren gepleisterd, maar ook veel details gingen verloren. Alle ornamenten in beton en steen werden egaal gemaakt en de grote raamopeningen boven de entree werden dichtgezet met baksteen. Dit waren juist de detail die zo karakteristiek waren voor deze toren en voor Sangster's vroeg bouwstijl.<sup>7</sup> Mogelijk zijn tijdens deze restauratie (of de volgende) een groot deel van de kleine lichtopeningen dichtgezet. Kort daarna kwam de toren buiten gebruik.

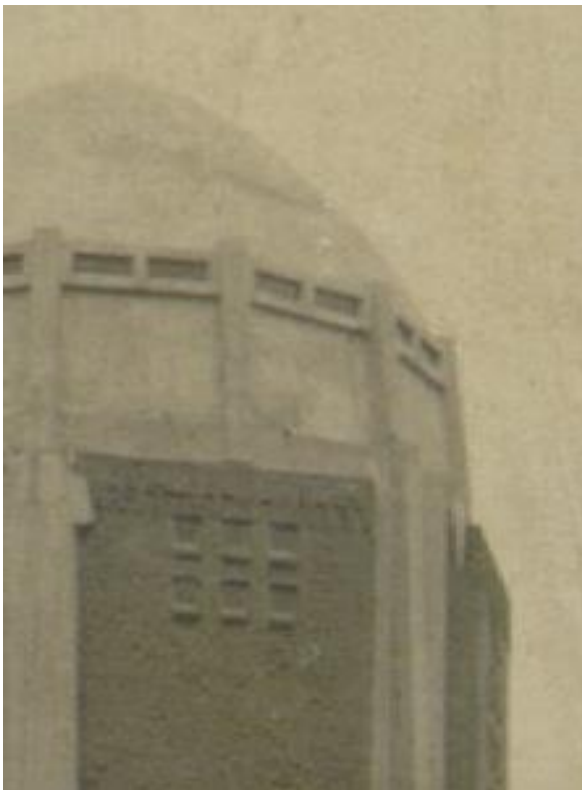
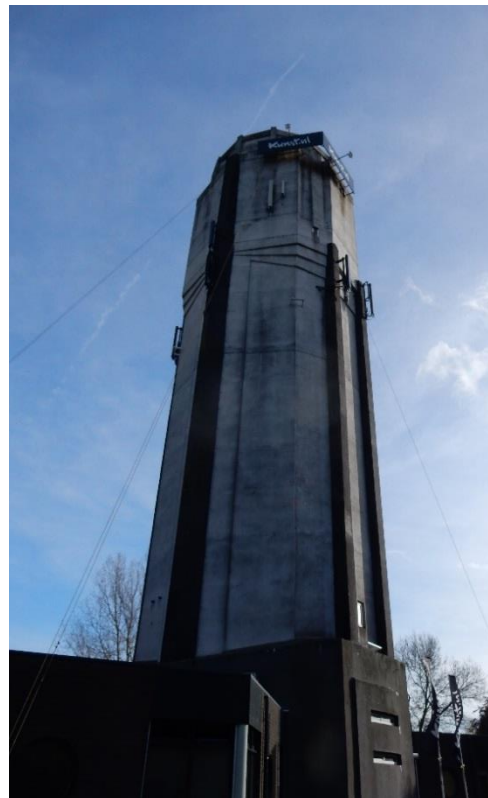
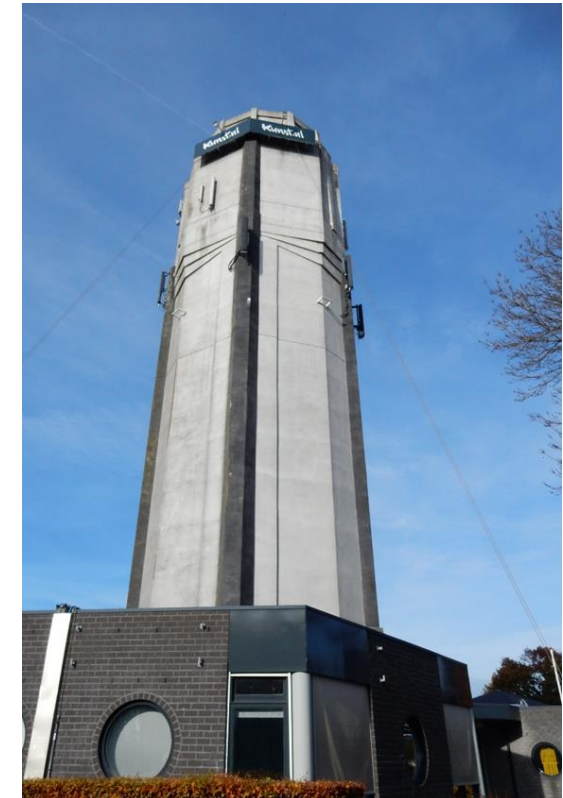
Beide zijaanzichten van de watertoren. Het venster in de rondgang bij het reservoir (oostzijde), is een latere toevoeging. Op de oude foto is de oorspronkelijke situatie te zien (zijaanzicht).

- Een twaalfzijdige bekroning; op oude fotomateriaal (vorige pagina) is te zien dat deze aan de bovenzijde in elk vak twee verticale vensters had.  
Het geheel is afgesloten met een iets spits toelopend koepeldak. Deze is in de huidige situatie in gewapend beton uitgevoerd. Architect Sangster paste vaak koperen daken toe. Op oud fotomateriaal is wel een kleurverschil te zien met overige beton-elementen.

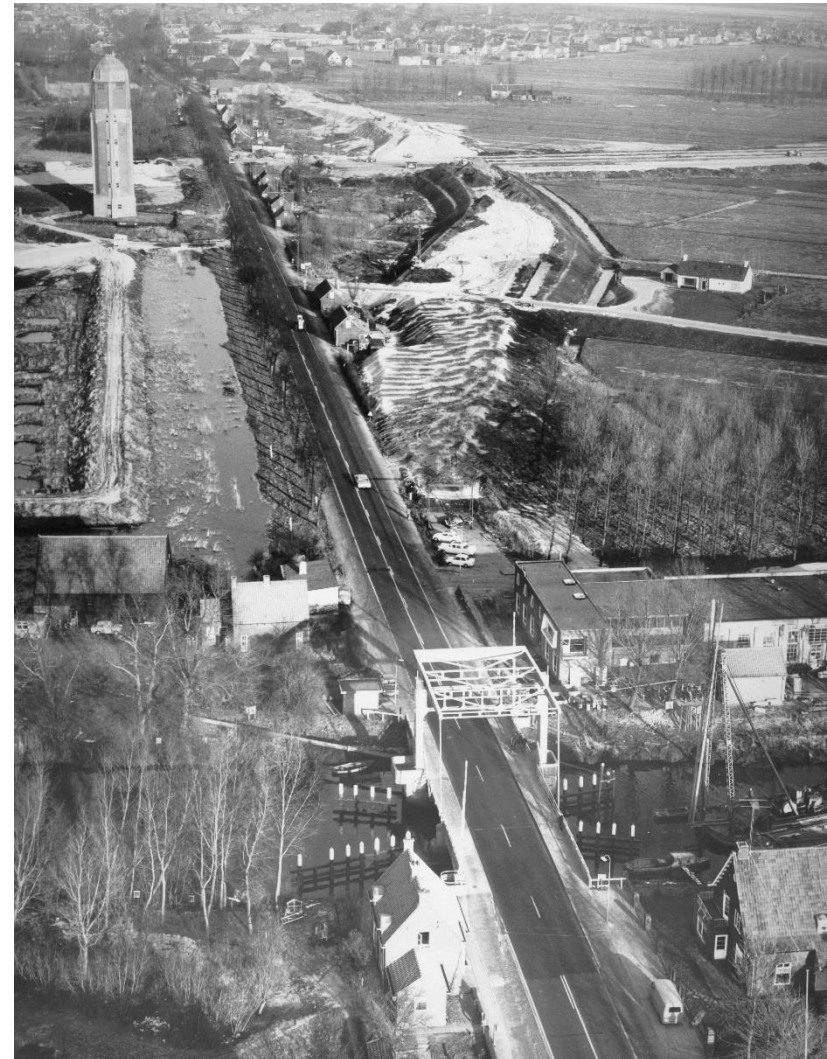
De watertoren langs de oude weg, vlak voordat de nieuwe A59 werd aangelegd.
