# BoomEffect Analyse

## Aan de Lange Wagenstraat 19, Gilze

In opdracht van: Ordito  
Postbus 94, 5126 ZH Gilze  
Auteur: ir. S.J.T. Poutsma  
Datum: 4 September 2023  
Versie: 03

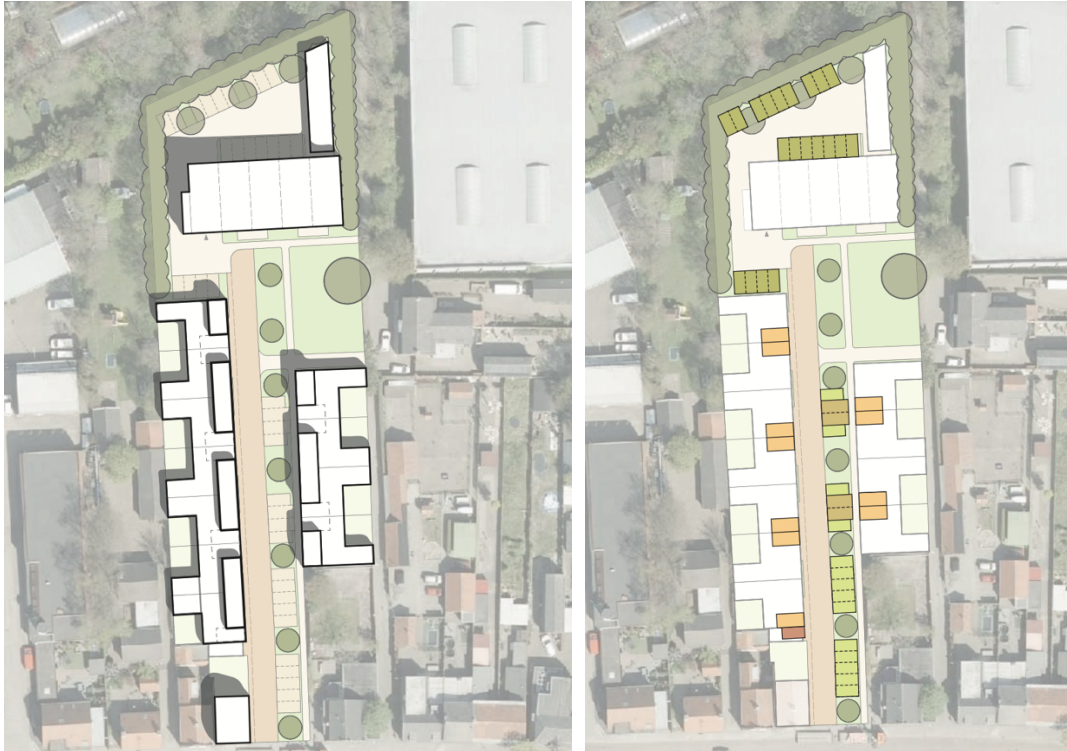
afbeelding 1 nieuwbouwplan met parkeergelegenheid

In opdracht van Ordito is een boomeffectanalyse (BEA) gedaan van het terrein aan de Lange Wagenstraat 19 in Gilze met achterliggend perceel (zie afbeelding voorblad). Voor dit terrein is nieuwbouw gepland voor de ontwikkeling van 11 patiowoningen en een appartementencomplex met opslag en parkeergelegenheid (zie afbeelding 1).

Gevraagd is de bomen op het perceel in te meten en te kijken naar de kwaliteit. Daarnaast is gekeken naar de locatie van de bomen en in hoeverre de huidige bomen ingepast kunnen worden in het ontwerp zoals weergegeven in afbeelding 1.

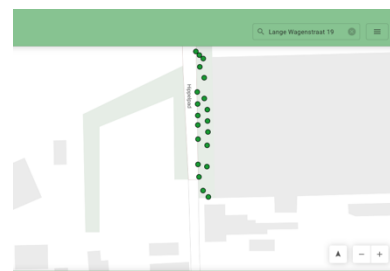
afbeelding 2 bomen uit bomenlijst

De bomen aan deze zijde van het Huppelpad staan niet in de bomenlijst van de gemeente en zijn dus niet beschermd.

Voor de overige bomen geldt de normale regeling dat bomen met een omtrek minder dan 100 cm niet vergunning plichtig zijn.
