## BOMEN EFFECT ANALYSE

Pastorietuin, Gilze  
Ontwerpwijziging 08-11-2021

Pastorietuin, Gilze

20212774

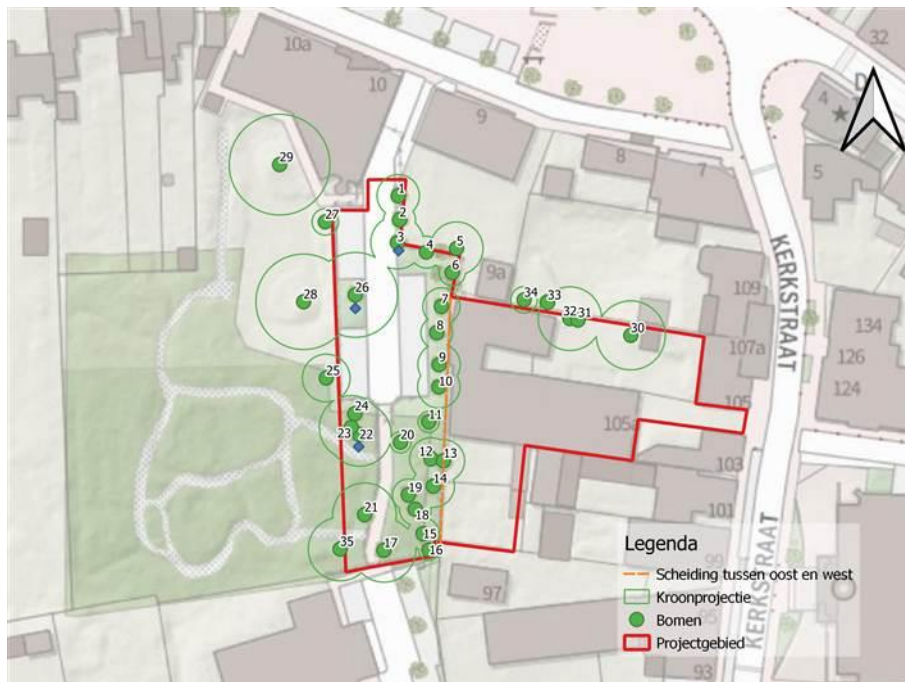
Afbeelding 1: begrenzing projectgebied

Het projectgebied is globaal in twee vlakken onder te verdelen, namelijk het oosten en westen (afbeelding 1). In het oostelijke deel staat een niet meer in gebruik zijnde garagepand en loodsen. Op de perceelscheiding in het noorden staan vijf bomen, waarvan bomen 33 en 34 buiten de grens van het projectgebied staan.

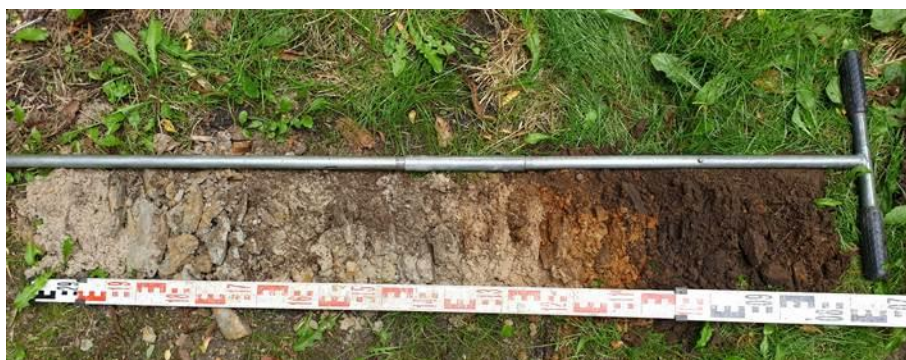
Afbeelding 20: overzichtsfoto grondboring

| Diepte in cm/-mv | Beschrijving | Bevindingen |
|---|---|---|
| 175 – 190 | Humusarm, matig fijne zandige leem | Reductiesporen |
| 190 – 200 | Zeer grof fluviatiel (beekafzetting) | |
