**Rapportage asbestinventarisatie  
conform certificatieschema asbestinventarisatie en asbestverwijdering**

**Projectnummer: SIA220809-4**

**De agrarische opstallen aan de Rielsebaan 48 te Gilze**

Versie : 1  
Datum onderzoek : 9 augustus 2022  
Datum rapportage : 19 augustus 2022  
Rapportage geldig tot : 19 augustus 2025

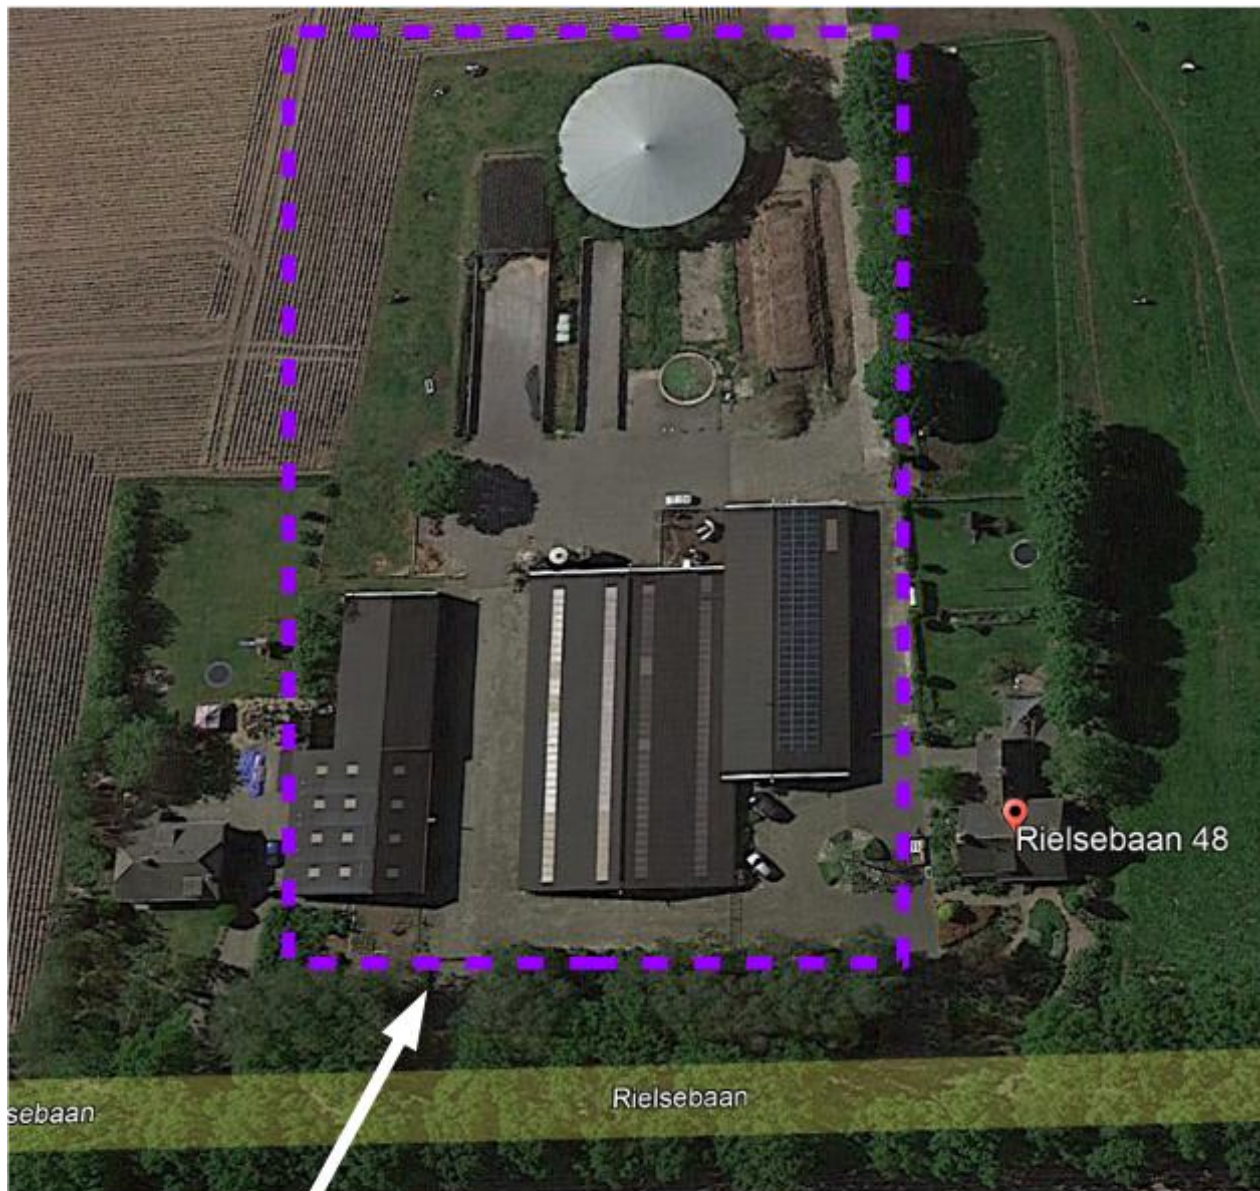
Plattegrond 1 van 2  
Reikwijdte onderzoek

Reikwijdte onderzoek, agrarische opstallen,  
Eerder onderzocht (2012) zie rapport SIA 10711-5  
Silo is gesloopt en ook een aantal aanbouwen.

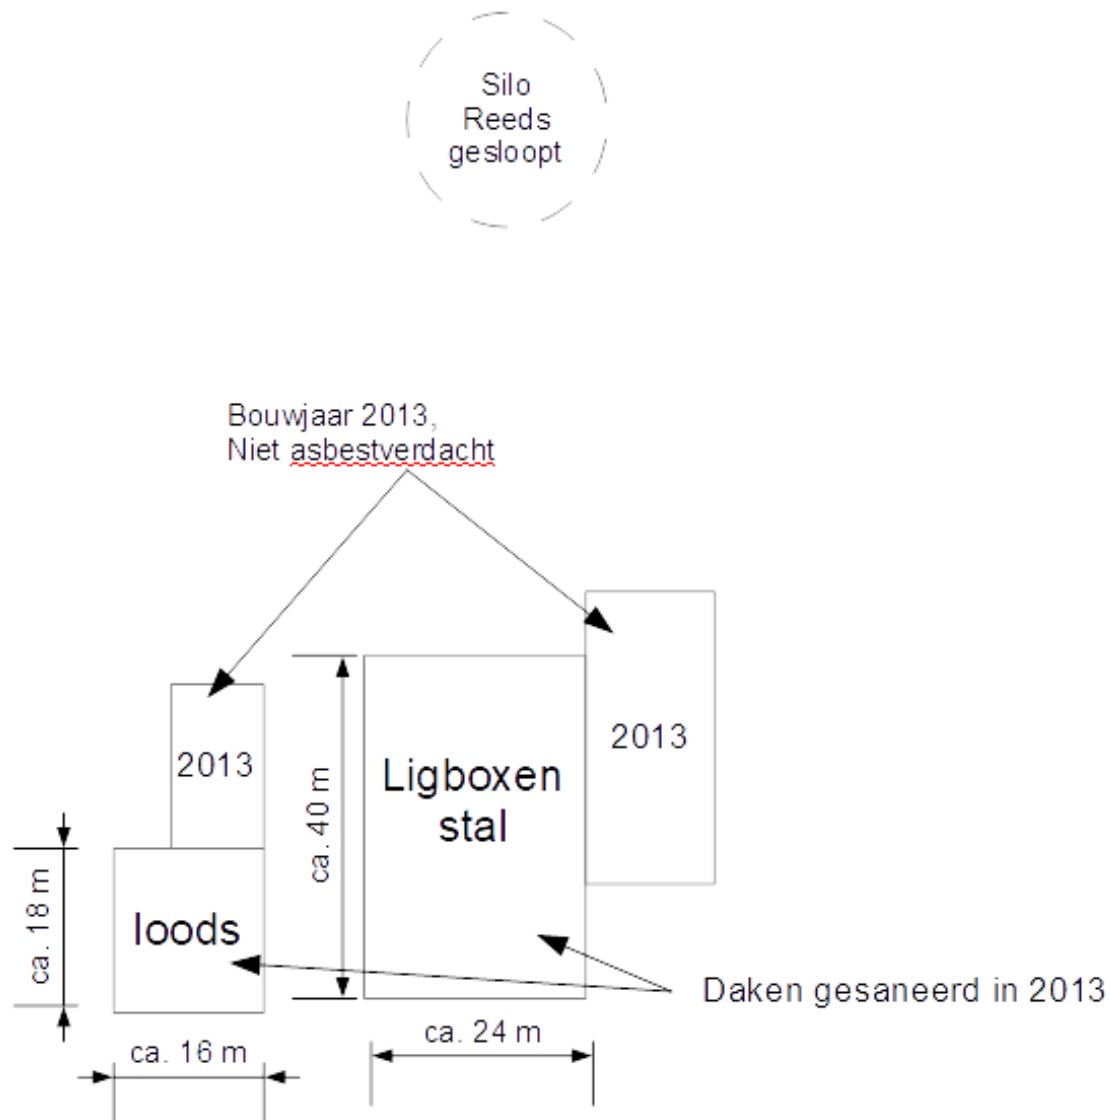
## Plattegrond 2 van 2 Afmetingen gebouwen

Reikwijdte onderzoek, agrarische opstallen,  
Eerder onderzocht (2012) zie rapport SIA10711-5  
Silo is gesloopt en ook een aantal aanbouwen.
