## **Behoud- en herstelplan**

**Boerderij**

**Zwart Dijk 47 Rijen**

Project 25-406

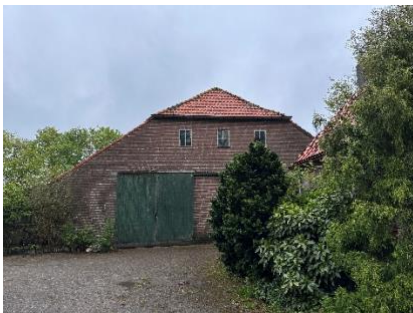
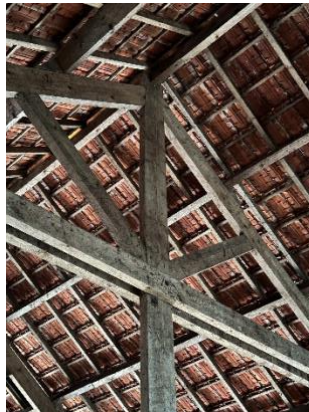
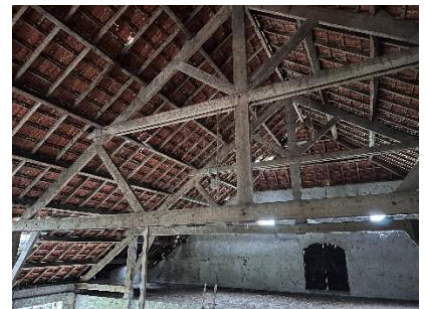
De schuur (de romp van de boerderij) aan de woning bestaat uit een bouwconstructie van dragende baksteen spouwgevels en binnenmuren, een houten dakconstructie bedekt met pannen en een betonnen vloer. De schuur is met een tussenlid (de hals) verbonden met de woning. Dit bouwdeel is in metselwerk opgebouwd met een steenachtig plat dak. Aan de schuur is met de nieuwbouw een varkensstal aangebouwd die afgewerkt is met dakpannen en voorzien is van spouwmuren.

De grote schuur heeft een rechthoekige plattegrond, waar aan de buitenzijde de stallen voor kalveren, het jongvee en de melkkoeien zich bevinden. In het midden ligt asymmetrisch een rijvloer / transportzone. Deze zone is vanaf het erf toegankelijk en loopt niet geheel door tot aan de andere zijde. In het ontwerp is het programma pragmatisch gepositioneerd. Dit leidt op sommige plaatsen tot een verrassende aansluiting tussen de hoofd draagstructuur en de positie van kozijnen in de gevel die los staan van deze structuur. (bijv. in zuidgevel van de grote schuur). De schuur heeft een hoog zadeldak met wolfseinden en is volledig bedekt met rode keramische VH dakpannen.
