### **HAVEP TERREIN GOIRLE**

### **BOMEN EFFECT ANALYSE PORTIERSWONING**

| Projectnaam | Bomen Effect Analyse Portierswoning Bergstraat |
| Projectcode | 1523_438 |

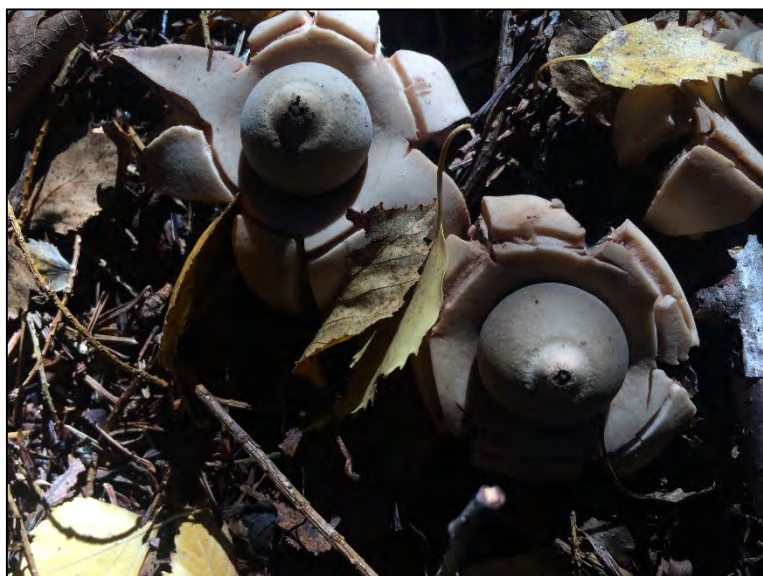
Figuur 5 Op de bosbodem waargenomen Gekraagde aardster.

Het bomenbestand van 121 bomen kan worden omschreven als een bosopstand waarin weinig ingrepen hebben plaatsgevonden. Dit is in overeenstemming met een op de bodem aangetroffen saprofytische schimmel: de Gekraagde aardster (*Geastrum triplex*) (figuur 5). Deze paddenstoel wordt (onder andere) aangetroffen op een ongestoorde humeuze (bos)grond. De soort is plaatselijk algemeen tot zeldzaam. De bomen staan plaatselijk (zeer) dicht op elkaar, waardoor deze zich tot lange, dunne bomen hebben ontwikkeld met een kleine kroon en veel afgestorven takken (figuur 6). Een 15-tal bomen zou moeten wijken bij wijze van dunningsmaatregel. Deze bomen zijn dusdanig gekozen dat het boombestand als geheel zich kan ontwikkelen tot een gevarieerd en evenwichtig opgebouwd bos. Twee bomen zijn afgekeurd vanwege hun slechte toekomstverwachting: boom 74 (afgestorven) en boom 110. Bij deze laatste boom zijn de wortels aan de trekzijden volledig weggerot en is omvangrijke houtrot aanwezig in de stamvoet (figuur 7). Deze boom zou bij bezwijken op de openbare weg kunnen vallen.
