**BOOM EFFECT ANALYSE  
TERREIN KERK MARIA BOODSCHAP  
VAN MALSENSTRAAT 1  
GOIRLE**

| Opdrachtgever | : Antea Group<br>Postbus 40<br>4900 AA Oosterhout | |
| Datum inspectie | : 22 juni 2017 | |
| Rapportnummer | : NB/201720 | |

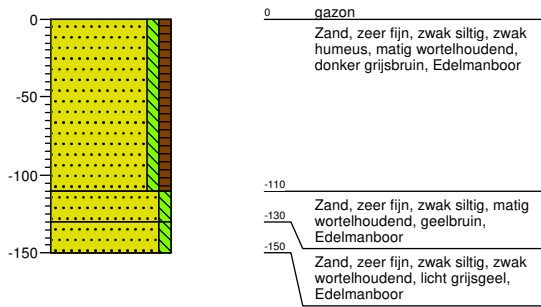
## Boring: B01

| Boornummer | Traject cm -mv | Waarnemingen |
|---|---|---|
| B01 | 0 - 130 | Matig wortelhoudend |
| | 130- 150 | Zwak wortelhoudend |

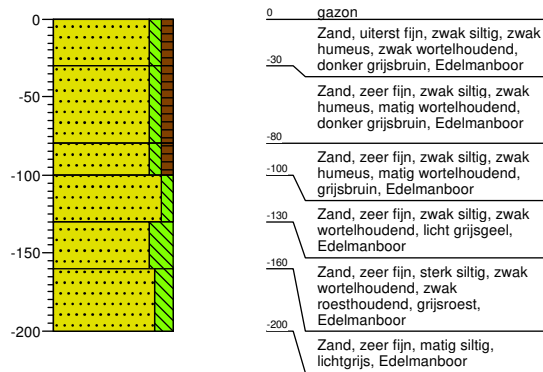
## Boring: B02

| Boornummer | Traject cm -mv | Waarnemingen |
|---|---|---|
| B02 | 0 - 30 | Zwak wortelhoudend |
| | 30 - 100 | Matig wortelhoudend |
| | 100 - 160 | Zwak wortelhoudend |
| B03 | 160 - 200 | Geen wortheactiviteit |

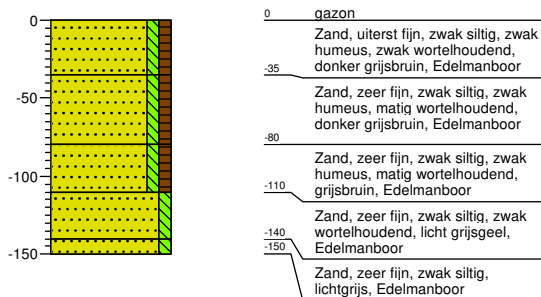
## Boring: B03

| Boornummer | Traject cm -mv | Waarnemingen |
|---|---|---|
| | 0 - 35 | Zwak wortelhoudend |
| | 35 - 110 | Matig wortelhoudend |
| | 110 - 140 | Zwak wortelhoudend |

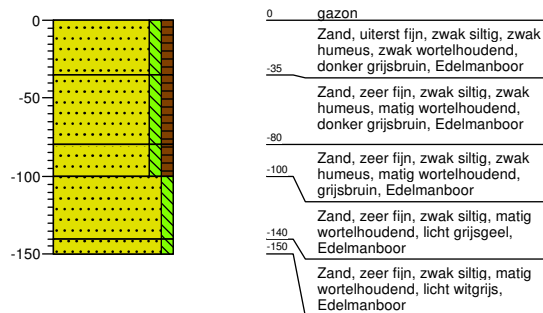
## Boring: B04

| Boornummer | Traject cm -mv | Waarnemingen |
|---|---|---|
| B04 | 0 - 35 | Zwak wortelhoudend |
| | 35 - 150 | Matig wortelhoudend |
