# Boom Effect Analyse

**Van Besouw, Goirle**  
**Bomen 1 en 17 t/m 21**

projectnummer 407072.05  
concept  
19 maart 2018

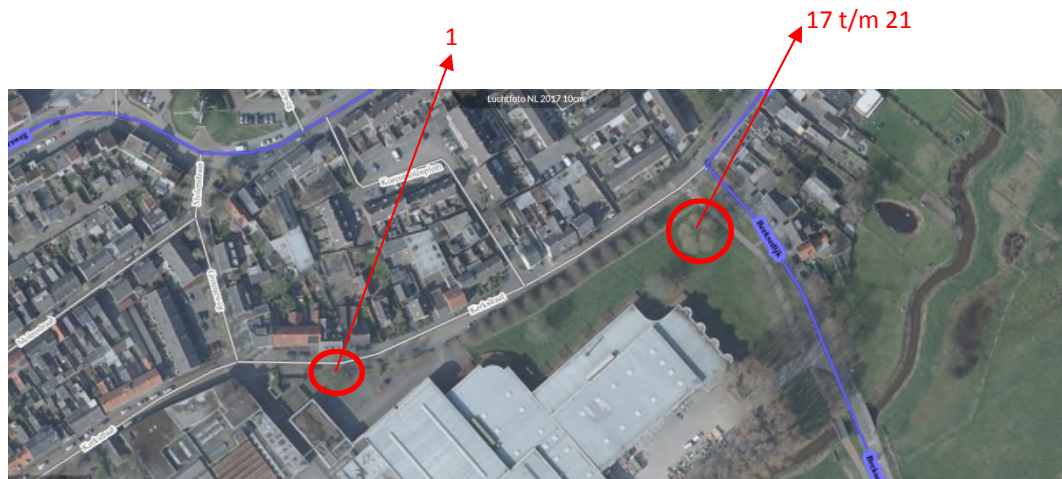
*Figuur 1.* Locatie onderzochte bomen (met nr) in huidige situatie (rode cirkels).

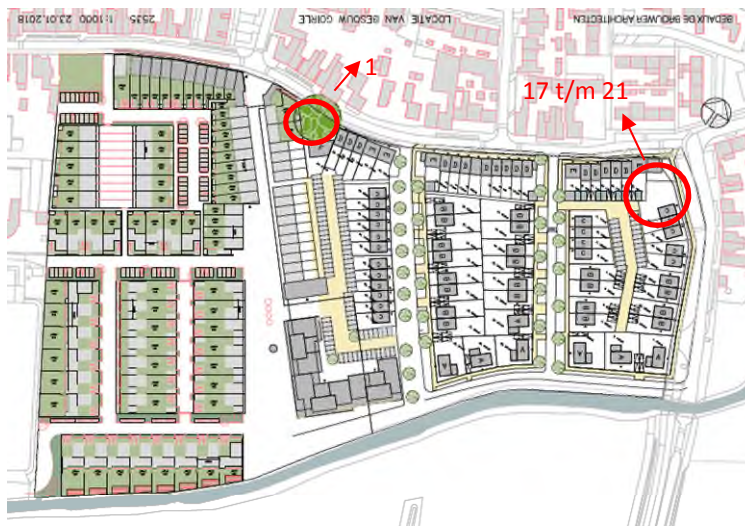
Figuur 2. stedenbouwkundige plan (2535-SIT-20180124-Model, 23012018) met locatie onderzochte bomen (met nr) in toekomstig situatie
