## Bomen effect analyse CPO Riel

### Bomen effect analyse

Ontwikkeling CPO Kerkstraat te Riel

**Bouwbedrijf Gebr. van Gisbergen B.V.**

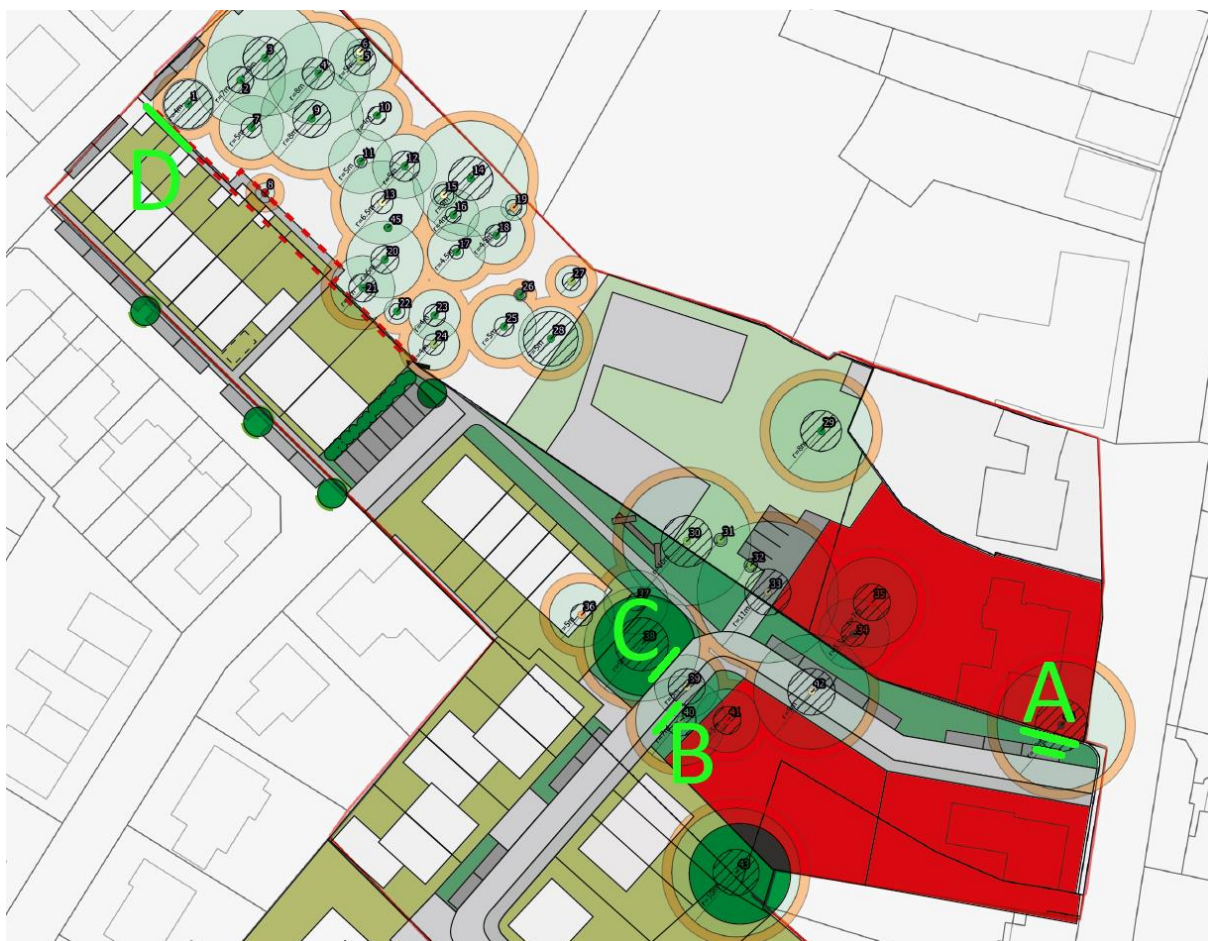
Figuur 4: overzichtskaart A, B, C en D (locaties bodemonderzoek)

Binnen de kroonprojectie van verschillende bomen zijn profielkuilen gegraven en bodemonderzoek uitgevoerd. Op deze manier is de profielopbouw en het bewortelingspatroon in kaart gebracht.
