# BOOM&BODEM

## Bomen effect analyse CPO Riel

Ontwikkeling CPO Kerkstraat te Riel

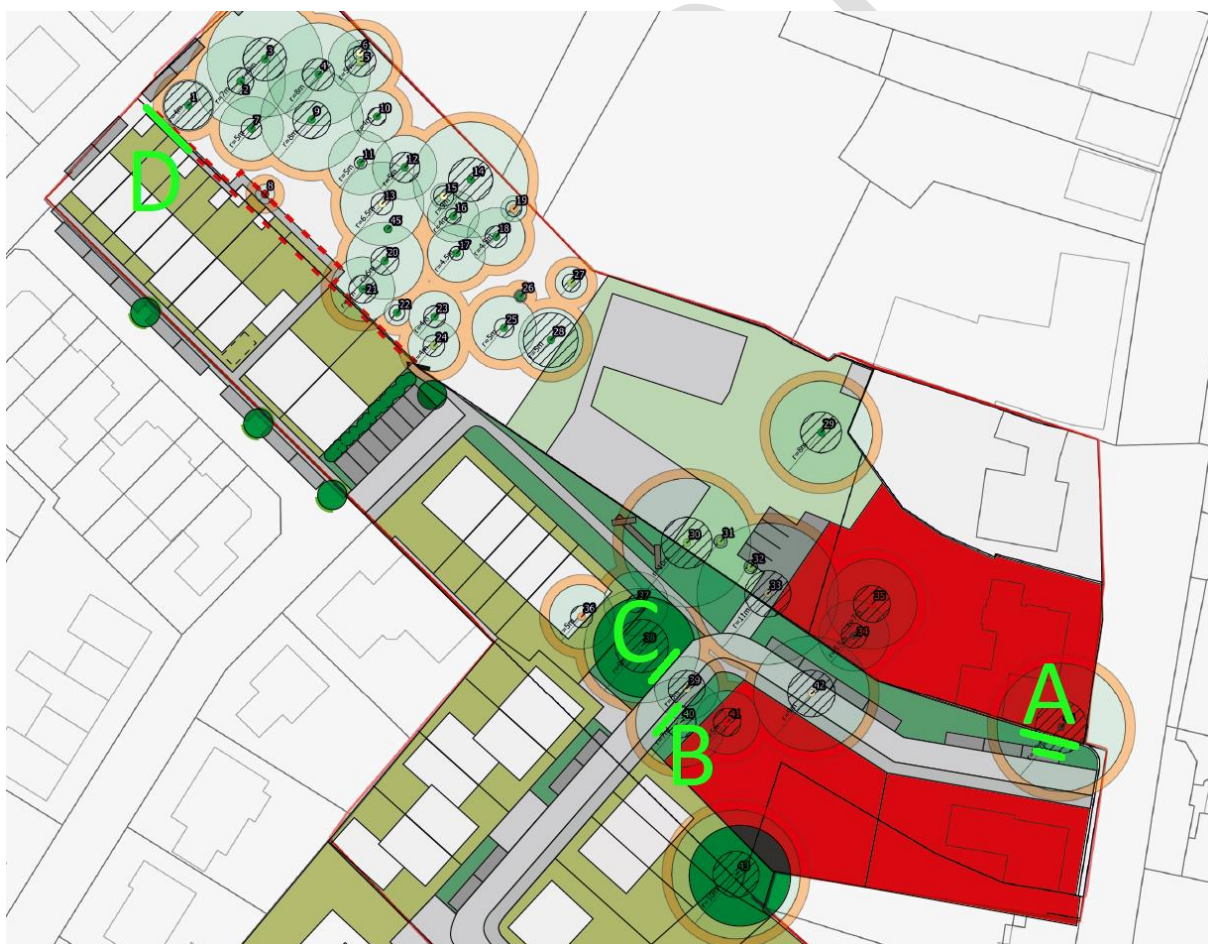
Binnen de kroonprojectie van verschillende bomen zijn profielkuilen gegraven en bodemonderzoek uitgevoerd. Op deze manier is de profielopbouw en het bewortelingspatroon in kaart gebracht.

Figuur 4: overzichtskaart A, B, C en D (locaties bodemonderzoek)
