### Rapport

**Bomen effect analyse / Flora & Fauna quickscan**  
**Tilburgseweg 153**  
**Te Goirle**

Opdrachtgever: Fundament Real Estate  
t.a.v. de heer P. Joosten  
Meerpaal 13 4904 SK Oosterhout  
Postbus 505  
4900 AM OOSTERHOUT

Kenmerk: MG/03P1900050  
Datum rapport: 14 maart 2019

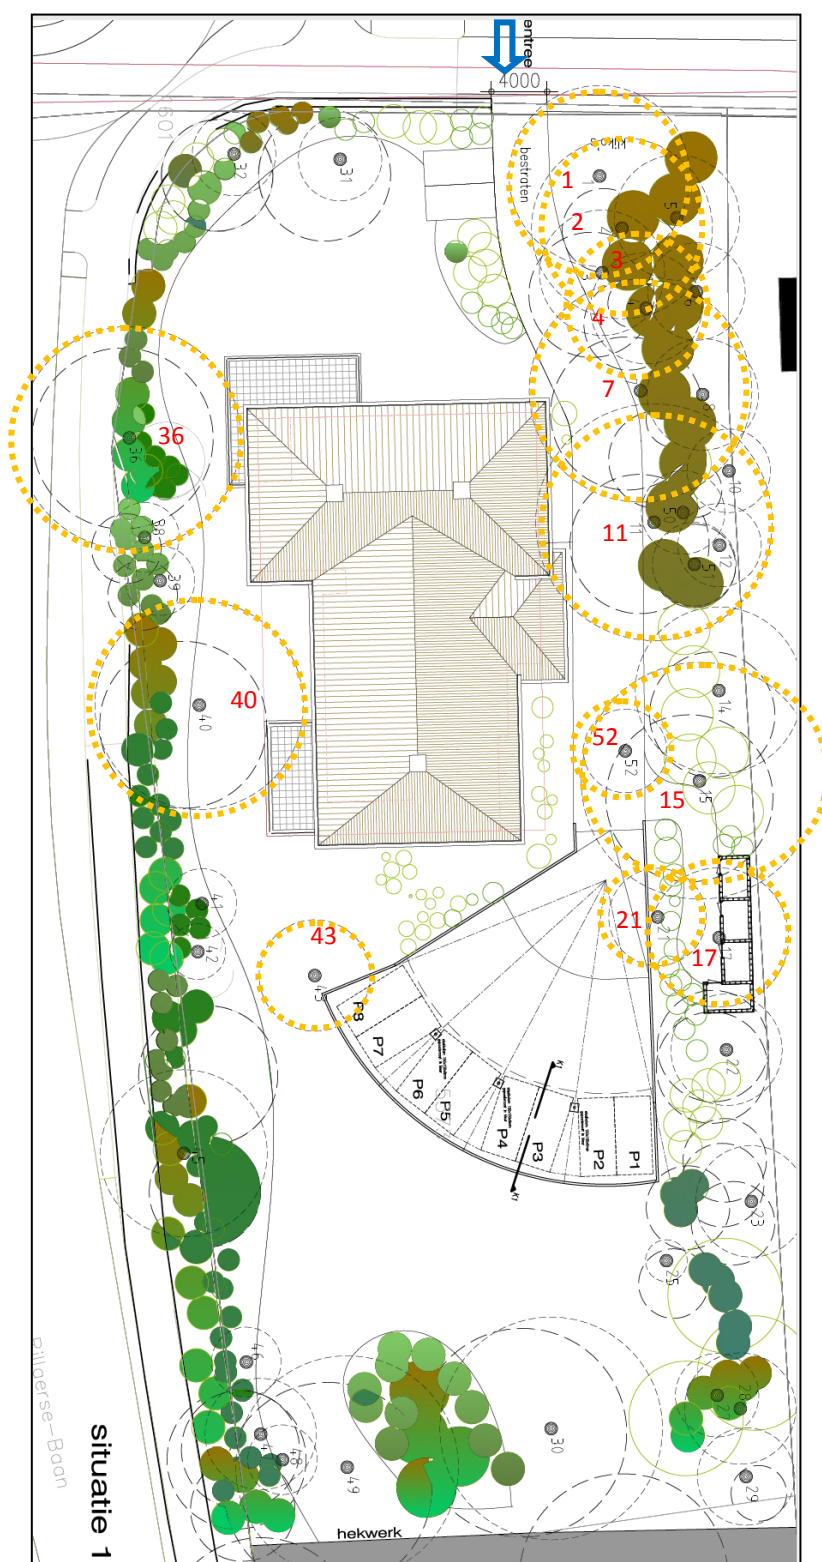
Op basis van het ontwerp zijn er bij 13 bomen aandachtspunten geconstateerd.

- Boom 1 : aanleg halfverharding binnen ca. 25 % van de wortel en kroonprojectie.
- Bomen 2 : aanleg halfverharding binnen ca. 20% van de wortel en kroonprojectie.

- Boom 3 : aanleg halfverharding binnen ca. 30% van de wortel en kroonprojectie.
- Boom 4 : aanleg halfverharding binnen ca. 10% van de wortel en kroonprojectie.

- Boom 7 : aanleg halfverharding binnen ca. 40% van de wortel en kroonprojectie.  
woning op rand van de kroonprojectie. , bouwput op 6 meter vanaf stam.

- Boom 21 : aanleg halfverharding binnen ca. 50% van de wortel en kroonprojectie.  
boom in smal plantvak.
- Boom 36 : bouwwerkzaamheden op de rand van de kroonprojectie, bouwput op 7 meter vanaf de stam. het percentage wortelschade dat ontstaat zal minder zijn dan 15%.

- Boom 40 : bouwwerkzaamheden op de rand van de kroonprojectie, bouwput op 5 tot 8 meter vanaf de stam. het percentage wortelschade dat ontstaat zal minder zijn dan 15%.

Ontgraving binnen de kroon/wortelprojectie dient minimaal te blijven om wortelschade te voorkomen. Treffen van maatregelen om verdichting van de bodem te voorkomen zijn noodzakelijk. Bij intensief gebruik van halfverharding door voertuigen ontstaat op den duur bodemverdichting of bodemstructuurbederf. Het bovenstaande geeft achteruitgang van de groeiplaats van de bomen wat leidt tot conditie afname, verhoging van de onderhoudskosten en mogelijk verkorten van de omloopduur.

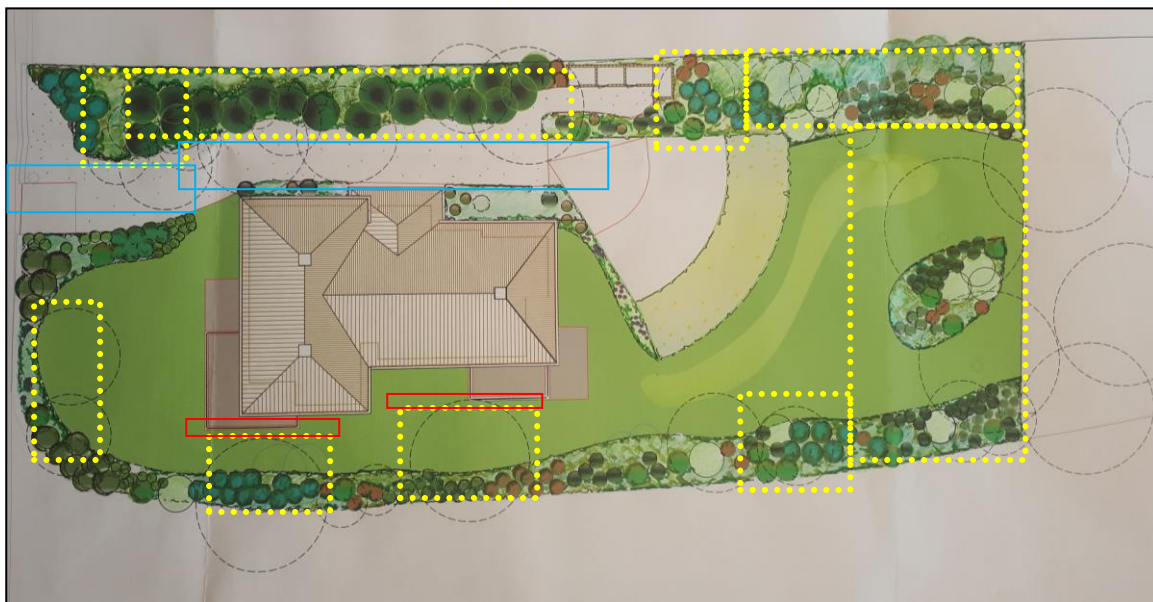
Beschermde zones (indicatieve weergave)

Zone met uitsluitend mogelijkheden voor aanleg van smalle looppaden gedurende de bouwperiode

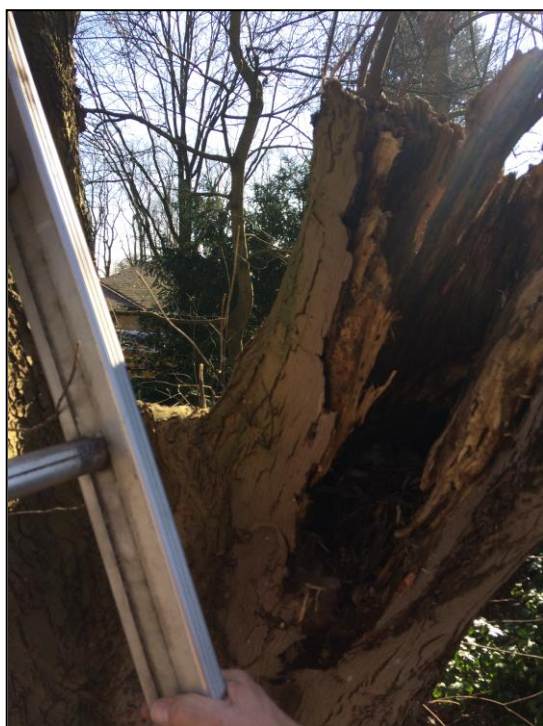
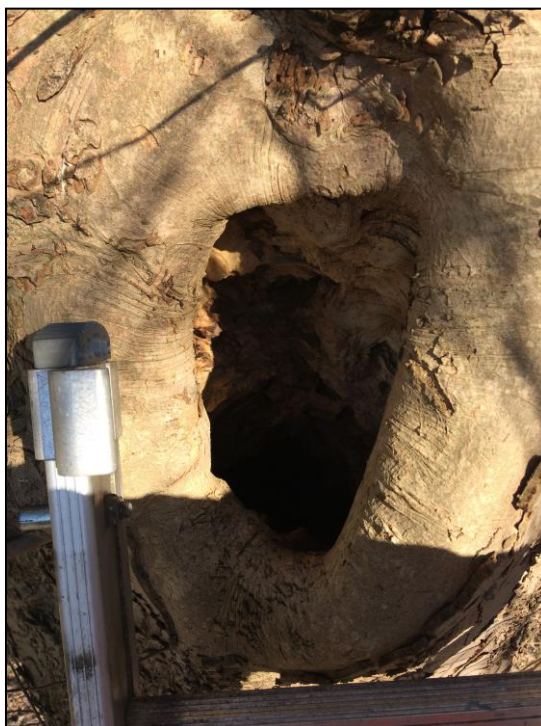
Inspectie holte boom 30.
