# **Boom Effect Analyse**

Sporenring, Goirle

projectnummer 0491581.100  
revisie 02  
9 september 2025

D.J. Broström

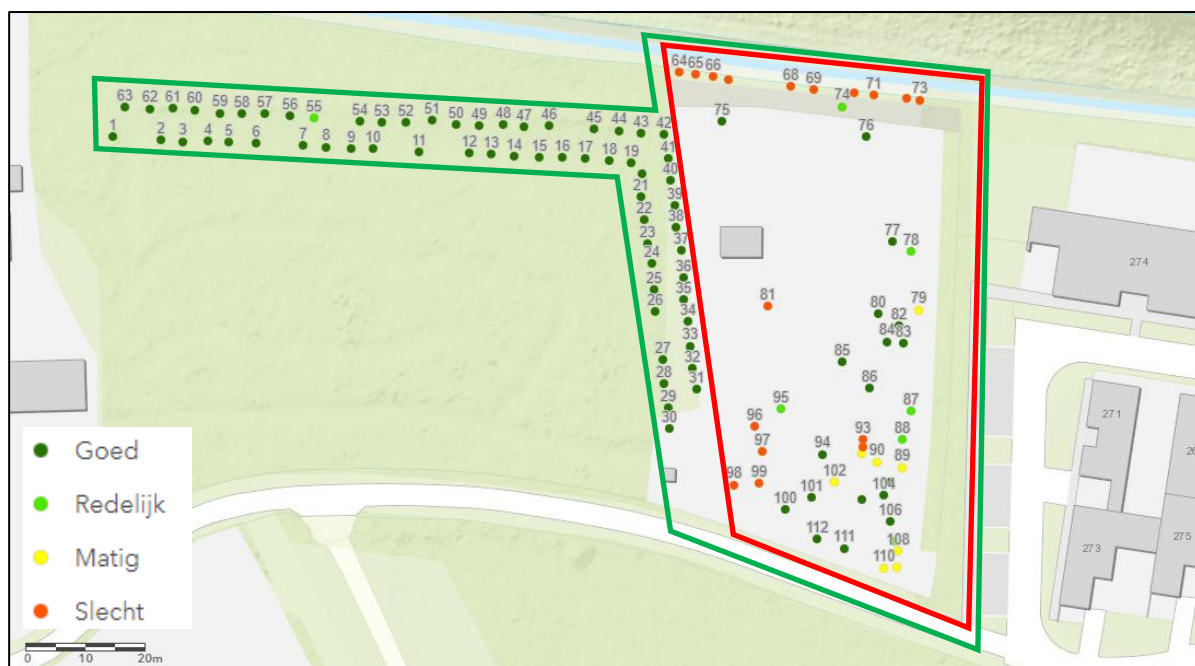
Bij veel van de geïntariseerde rode beuken zijn zwaar dood hout en verkleefde takaanhechtingen van gesteltakken in de kroon waargenomen. Voor de individuele gegevens per boom zie Bijlage 3.

Figuur 3-2: Overzicht van de geïnventariseerde bomen met binnen het rode kader de ontwikkellocatie en binnen het rode kader het totale onderzoeksgebied. Bron achtergrond: ESRI.

Bij een aantal te behouden bomen zijn gebreken waargenomen. Dit betreffen kroon gerelateerde problemen. Deze problemen kunnen weggenomen worden door middel van snoei.
