Bomen Effect Analyse

Boschkens 4B

Goirle

| Rapportnummer | 22825.009 |

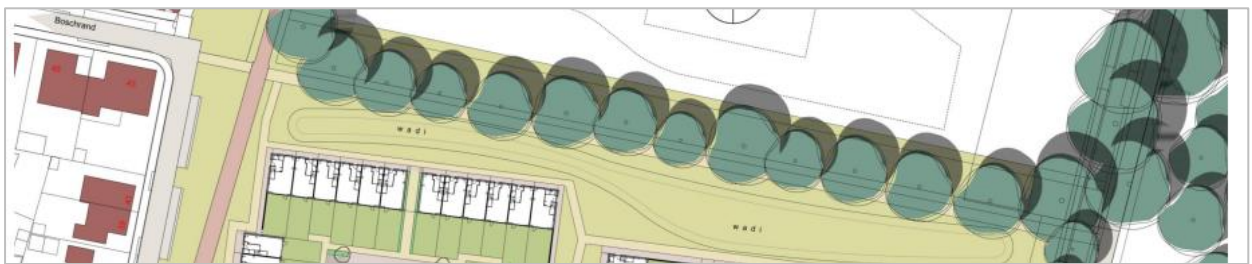
Het pad en de wadi is conform het ontwerp 'Boschkens-Zuid 22-09-2023.pdf (5.77 MB)' op de rand van en bij sommige bomen net binnen de kwetsbare boomzone ingetekend. Dit betekent dat de bodem ontgraven gaat worden, wat mogelijk schade aan beworteling kan veroorzaken.

Figuur 5.1 Uitsnede van ontwerp, bron: Verkavelingsvoorstel Boschkens-Zuid 22-09-2023.pdf (5.77 MB).

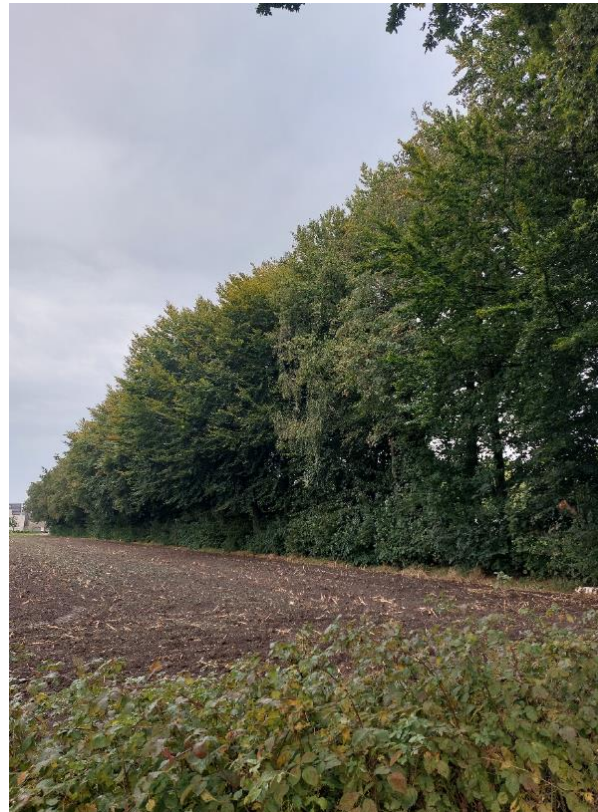
De bomen in de rij aan de noordzijde betreft een gemengde opstand. Het bestaat uit meer dan 90 bomen variërend in soort, afmetingen en kwaliteit. Het overgrote deel van de bomen is op basis van de huidige kwaliteit wel te behouden. De groeiplaats bestaat uit een gemiddeld 6 meter brede bosstrook die door middel van een niet watervoerende sloot aan de zuidzijde grenst aan het onderzoeksgebied. Aan de noordzijde bevindt zich een sportveld met gras. Kronen zijn ver uitgegroeid, deels over de onderzoekslocatie. Figuur 5.2 en Figuur 5.3 bevatten overzichtsfoto's van de houtopstand. De huidige obstakelvrije zone onder de boomkronen is op dit moment ongeveer 3 meter.

Figuur 5.3 Houtopstand die aan de noordzijde grenst aan het onderzoeksgebied.

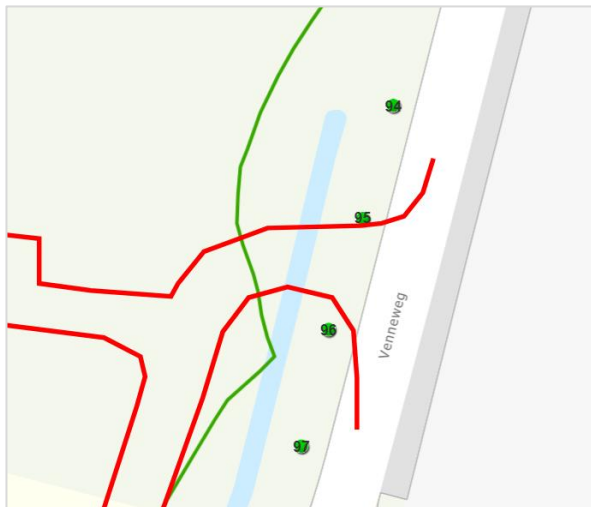
Figuur 5.5 Ontwerp (rode lijnen) geprojecteerd op ingemeten bomen (groene stippen) en kroonprojectie (groene lijnen).

Boom 95 is de enige boom die niet behouden kan blijven. Als de rijbaan op een andere plek wordt aangelegd (bijvoorbeeld op de twee plekken waar al dammen aanwezig zijn) kan de boom wel behouden blijven. In dit ontwerp wordt namelijk precies op de plek waar gezonde bomen staan een inrit aangelegd, terwijl twee bestaande inritten onbenut blijven.
