Verkennd bodemonderzoek  
Udenhoutseweg 5 te Helvoirt

**Titel:** verkennend bodemonderzoek Udenhoutseweg 5 te Helvoirt

**Datum:** 19 september 2017

**Projectnummer:** 20171635

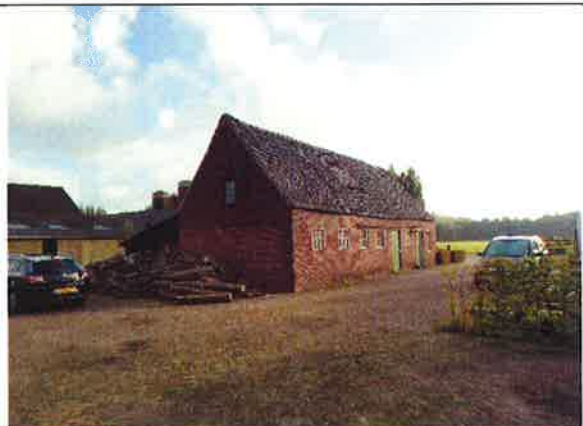
| Bron B01 | |
|---|---|
| Opmerkingen | Bij de opstal is een asbesthoudend dak (asbest golfplaten) aangetroffen zonder een (volledige) dakgoot of een lekkende dakgoot, gezien mosgroei en verwerking van de golfplaten kunnen asbestvezels in de bodem terecht komen ter plaatse van de regendrup. In dit geval adviseren wij een NEN 5707 onderzoek. |

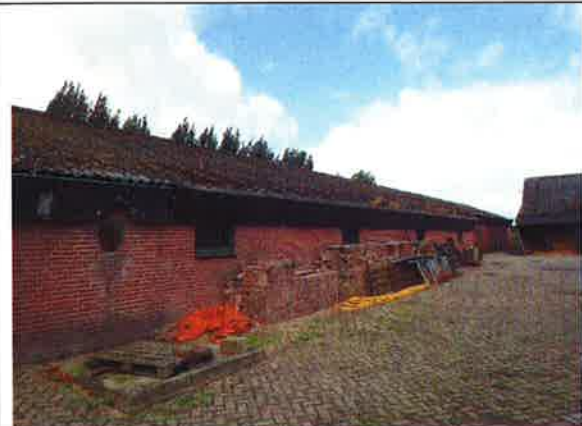
| Bron B02 | |
|---|---|
| Opmerkingen | Bij de opstal is een asbesthoudend dak (asbest golfplaten) aangetroffen zonder een (volledige) dakgoot of een lekkende dakgoot, gezien mosgroei en verwerking van de golfplaten kunnen asbestvezels in de bodem terecht komen ter plaatse van de regendrup. In dit geval adviseren wij een NEN 5707 onderzoek. |
