**Rapport**  
**Bomen effect analyse**  
**Schoolstraat - Anneborch**  
**Rosmalen**

Opdrachtgever: Hurks Vastgoedontwikkeling BV  
t.a.v. mevrouw C. Hak  
Het Zuiderkruis 51  
5215 MV 's-HERTOGENBOSCH

Kenmerk: MGe/15/35098  
Datum rapport: 14 december 2015

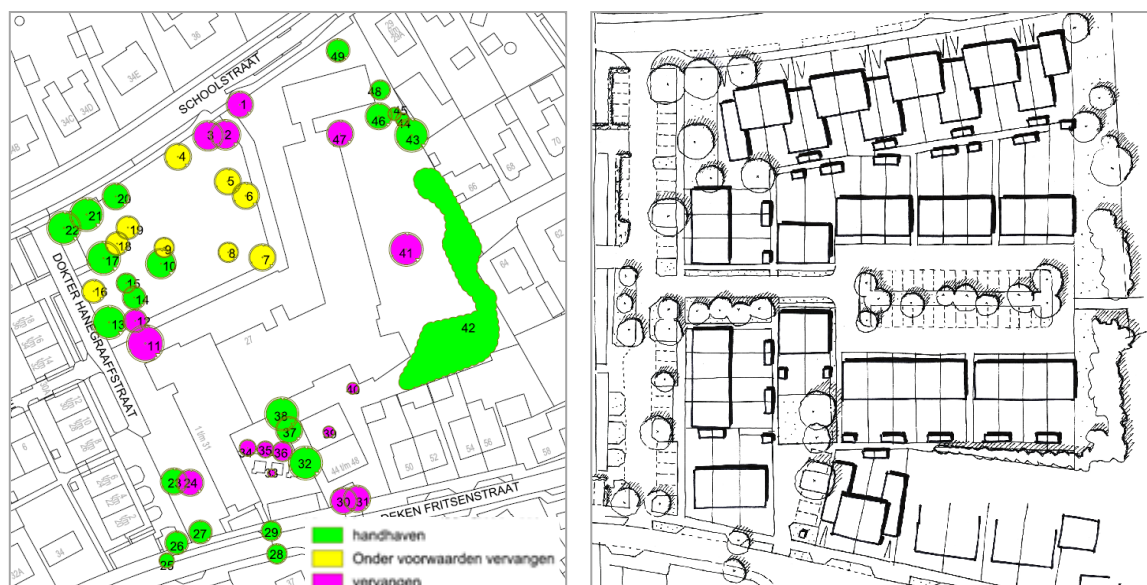
*Links overzichtskaart huidige situatie met de boominspectie zoals uitgevoerd door Gemeente 's-Hertogenbosch.*

*Rechts overzichtskaart concept stedenbouwkundig plan met daarin zowel te behouden bomen en nieuwe aanplant.*

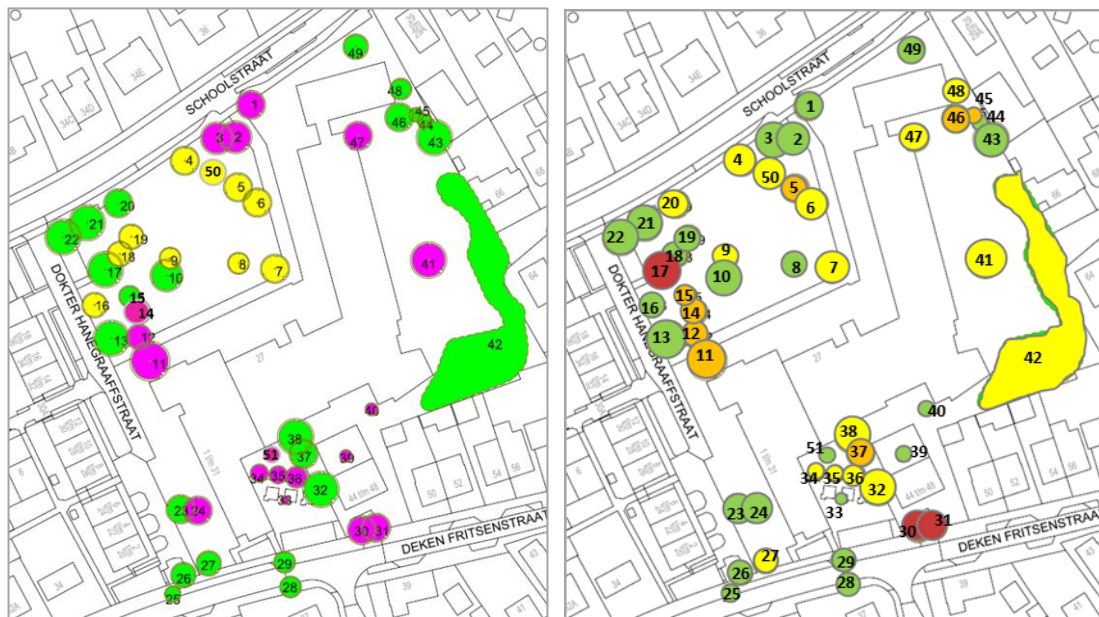
Links overzichtkaart met de boominspectie zoals uitgevoerd door Gemeente 's-Hertogenbosch (roze; vervangen – geel; onder voorwaarde vervangen – groen; handhaven)

Rechts overzichtkaart met de boominspectie (conditie) zoals uitgevoerd door Pius Floris Boomverzorging (rood; slecht – oranje; matig – geel; redelijk – groen; gezond)

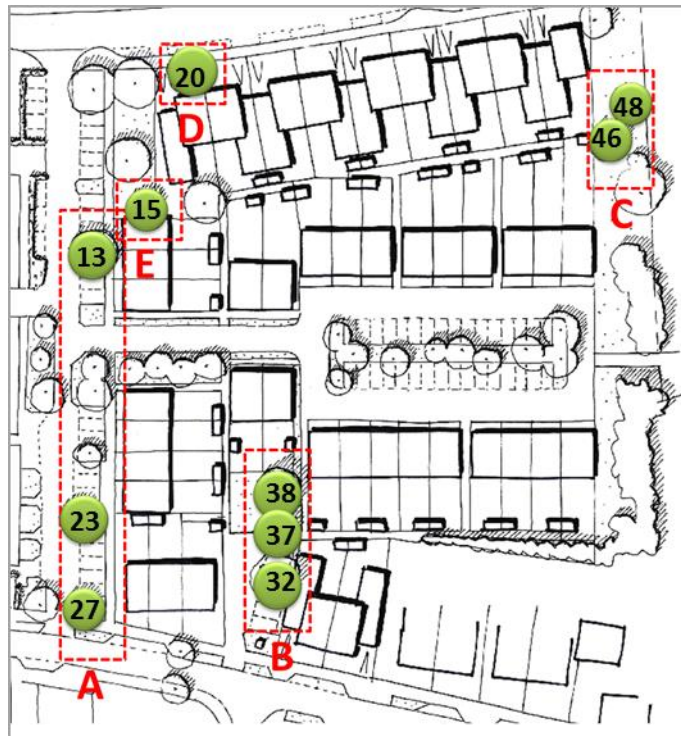
### 3.4. Knelpunt A; bomen tussen parkeervakken

Bomen 13 (linde), 23 (lampionboom) en 27 (gewone vleugelnoot) hebben momenteel een ruime standplaats in beplanting en in gazon. In het ontwerp staan aan weerszijde van de bomen parkeervakken ingetekend en aan de achterzijde van de bomen komt een trottoir te liggen. Het ontwerp zorgt ervoor dat de bomen aan alle zijden worden afgesneden door verharding. In het ontwerp is rekening gehouden met de volgende plantvakmaten:

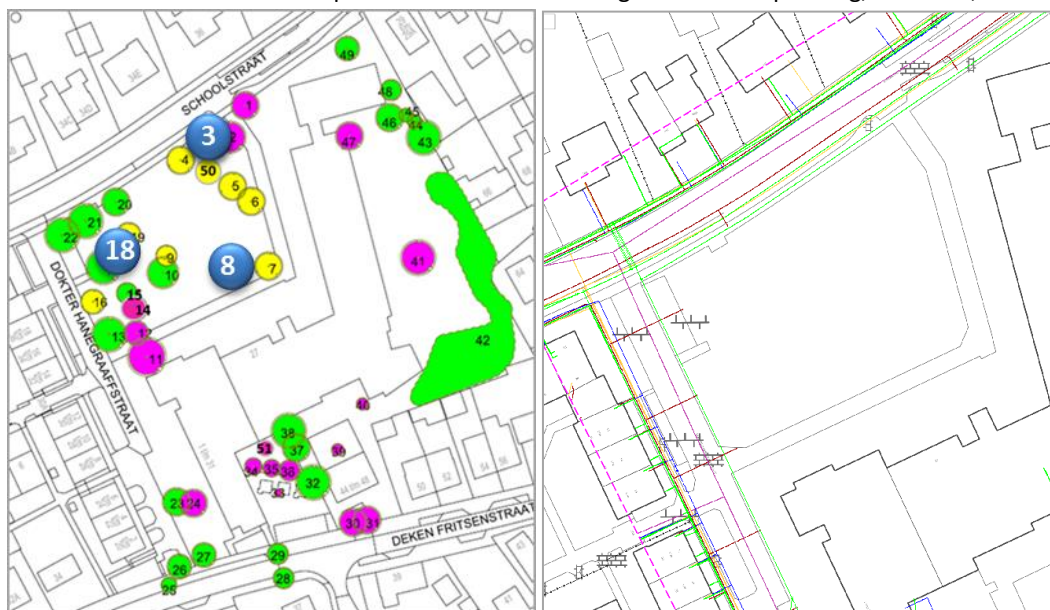
De verplantbaarheid van de bomen is beoordeeld op basis van de conditie en kwaliteit. Een boom moet in eerste instantie in gezonde conditie verkeren en een toekomstverwachting hebben van meer dan 15 jaar. Daarbij dienen er geen noemenswaardige gebreken in de boom aanwezig te zijn. Vervolgens is het van belang dat de omgeving vrij is van kabels en of leidingen en dat de boom eenvoudig te bereiken is met de verplantmachine. Uiteraard komen alleen bomen in aanmerking voor een verplanting als deze in de huidige planvorming niet te behouden zijn. Op basis van deze kenmerken komen 3 bomen op het terrein in aanmerking voor een verplanting, te weten;

| Boomnr. | Soort | Stamdiameter | Verplantkluit | Methode |
|---|---|---|---|---|
| 3 | Tilia tomentosa | 45 cm | 3,60 meter | Verplanten m.b.v. telekraan |

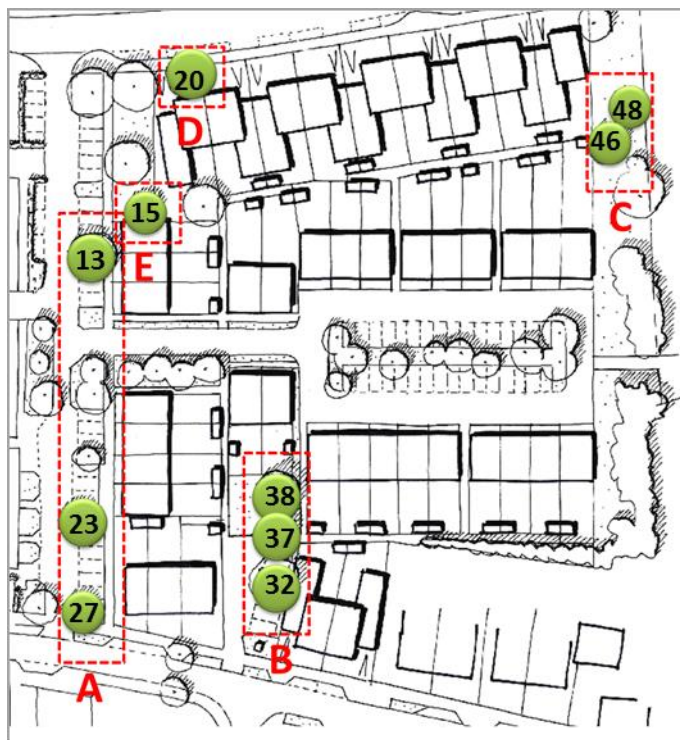
De acacia's (boomnr. 37 en 38) komen in het toekomstig ontwerp in een groenvak. Deze situatie is gunstiger dan de huidige en biedt daarmee kansen om de bomen voor de lange termijn in stand te houden. Conditioneel verkeert boom 37 echter in een matige conditie. De geplande rand verharding bevindt zich in het nieuwe ontwerp echter minder dan 1 meter uit het hart van de

boom. Dit is ruim binnen de stabiliteitskluit van deze boom (4 meter diameter). Wortelverlies binnen dit deel zorgt voor acute stabiliteitsproblematiek. Tevens zal de boom conditioneel verder achteruitlopen. Het graafvrije zone van het vak dient minimaal 3 meter uit het hart van de boom te komen. Indien deze aanpassing niet gemaakt kan worden dient de boom voor aanvang van de werkzaamheden te worden verwijderd. Ten alle tijden dient er voorzichtig (handmatig) gewerkt worden binnen de kroonprojecties van beide bomen om onnodige wortelschades te voorkomen.

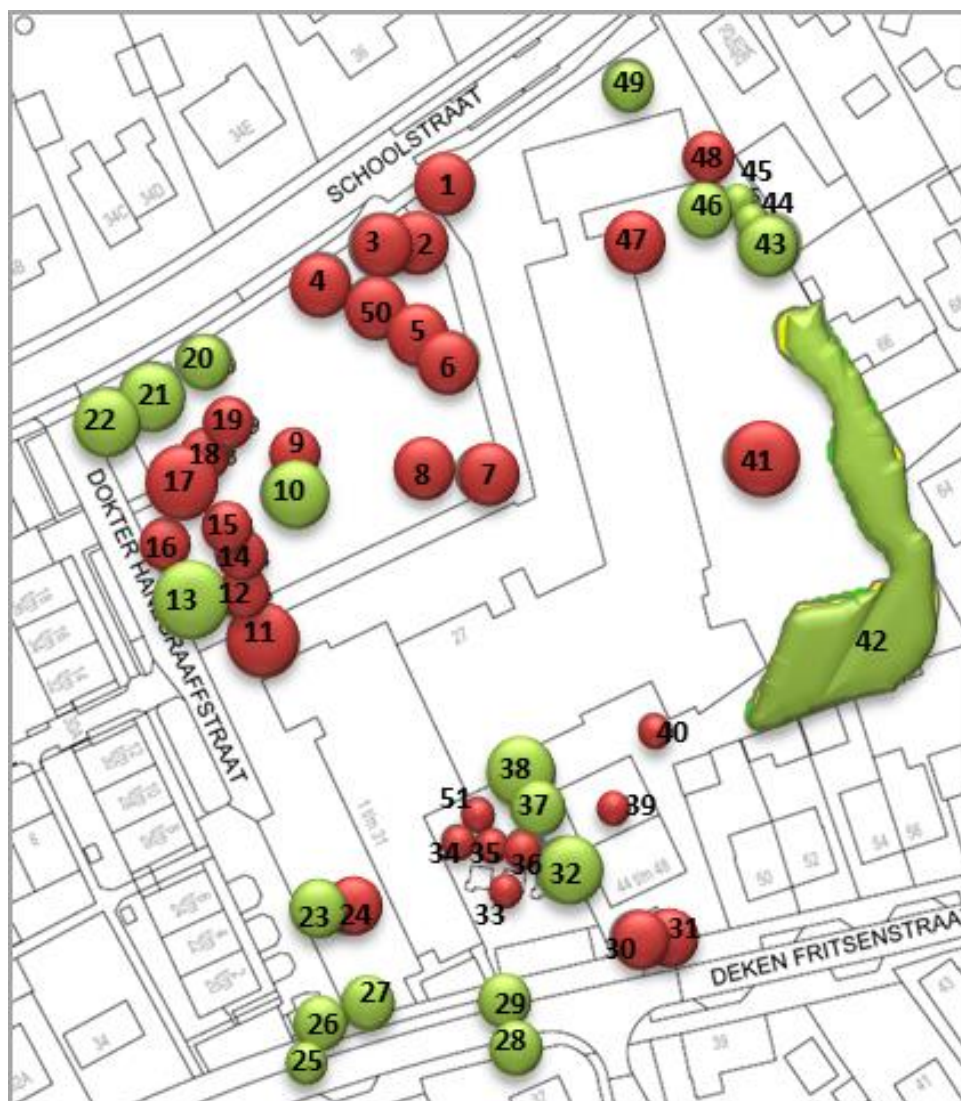
*Conclusies in kaart (groen te behouden, rood te verwijderen). Selecties op basis van de door de gemeente aangemerkte te behouden bomen en de conclusies uit de inspectie en BEA. Voor een aantal te behouden bomen gelden randvoorwaarde voor behoud (zoals beschreven in deze BEA).*
