**Rapport**  
**Boom Effect Analyse**  
**Klokkenlaan – 's-Hertogenbosch**

Kenmerk : 03P2002560  
Datum rapport : 2 juni 2020  
Opgesteld door :  
Gezien door :

Het onderzoek is uitgevoerd naar aanleiding van een beoogde ruimtelijke ontwikkeling aan de Klokkenlaan in 's-Hertogenbosch. In deze rapportage is gebruik gemaakt van het door MTD Landschapsarchitecten opgestelde ontwerp '*Klokkenlaan 's-Hertogenbosch – Definitief Ontwerp Inrichtingsplan*' (Werknummer 3278 – DO). In het ontwerp zijn 7 bomen opgenomen als te behouden. Deze Boom Effect Analyse heeft betrekking op deze 7 bomen.

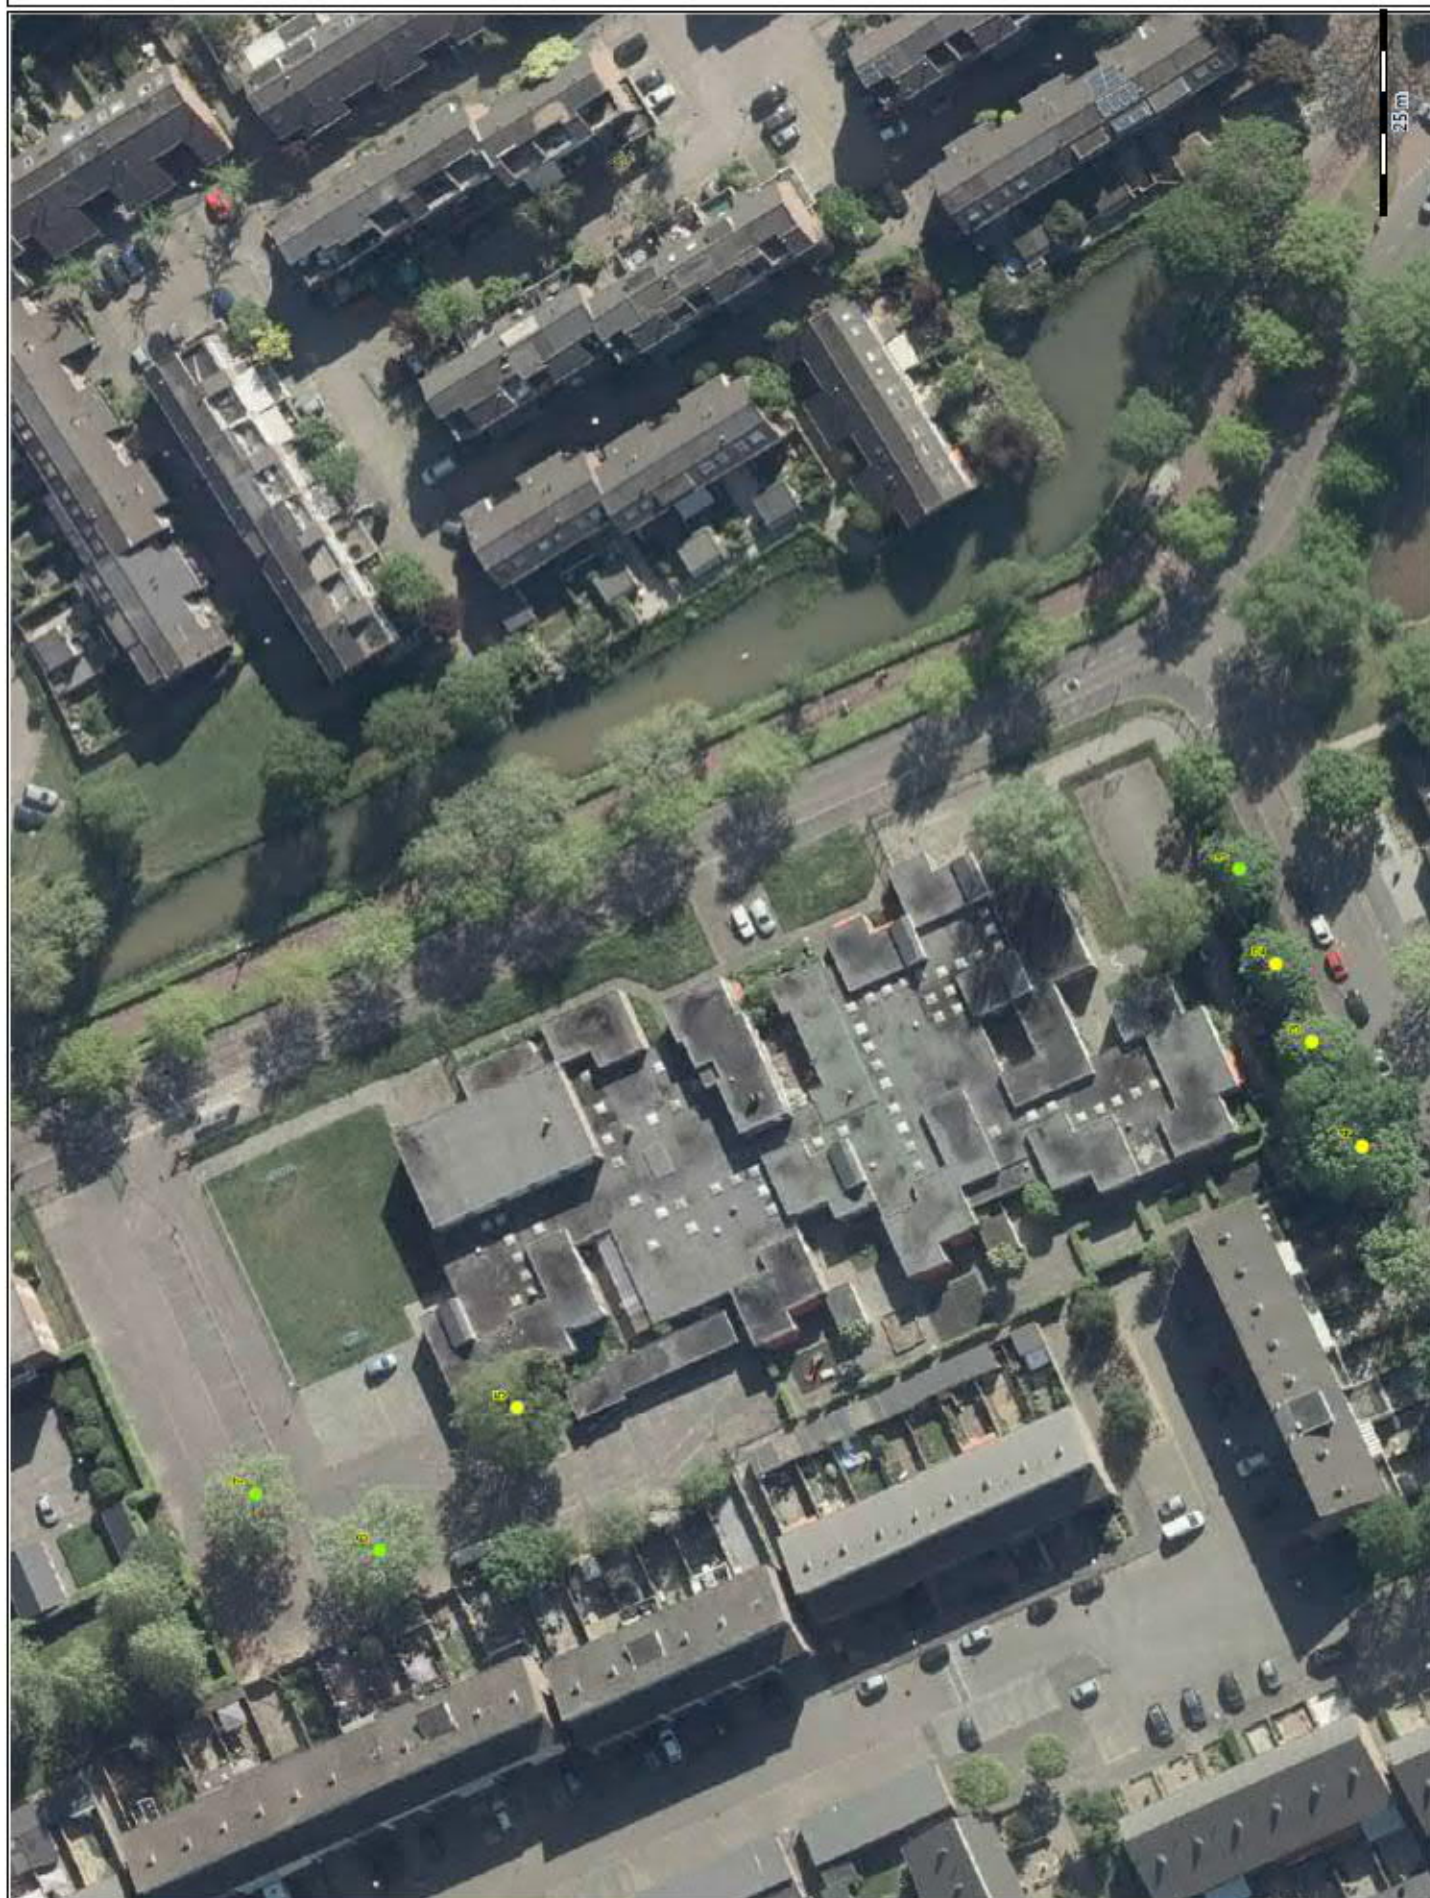
Alle betrokken bomen vertonen een redelijk tot goede conditie en hebben een geschatte toekomstverwachting van minstens 10 jaar. Een belangrijk aangetroffen gebrek in de bomen is zwaar dood hout bij de esdoorns, voornamelijk aanwezig in de binnenkroon. Dit vormt een veiligheidsrisico en dient met behulp van veiligheidssnoei te worden opgelost. Zie Bijlage I voor een compleet overzicht van de inspectiegegevens, met corresponderend in Bijlage II en Bijlage III themakaarten van de conditie en levensverwachting. Zie *Figuur 5* voor een nummeraanduiding van de in het ontwerp als te behouden aangemerkte bomen, welke onderdeel zijn van deze BEA.
