**Rapport**  
**Boom Effect Analyse**  
**Kloosterstraat - Nuland**

Opdrachtgever : Mooiland  
t.a.v. de heer M. van Nistelrooij  
Postbus 140  
5360 AC GRAVE

Kenmerk : 03P2204409  
Datum rapport : 28 maart 2022  
Opgesteld door : G. Maas BSc  
Gezien door : M.J.J.M. Gerrits BSc.

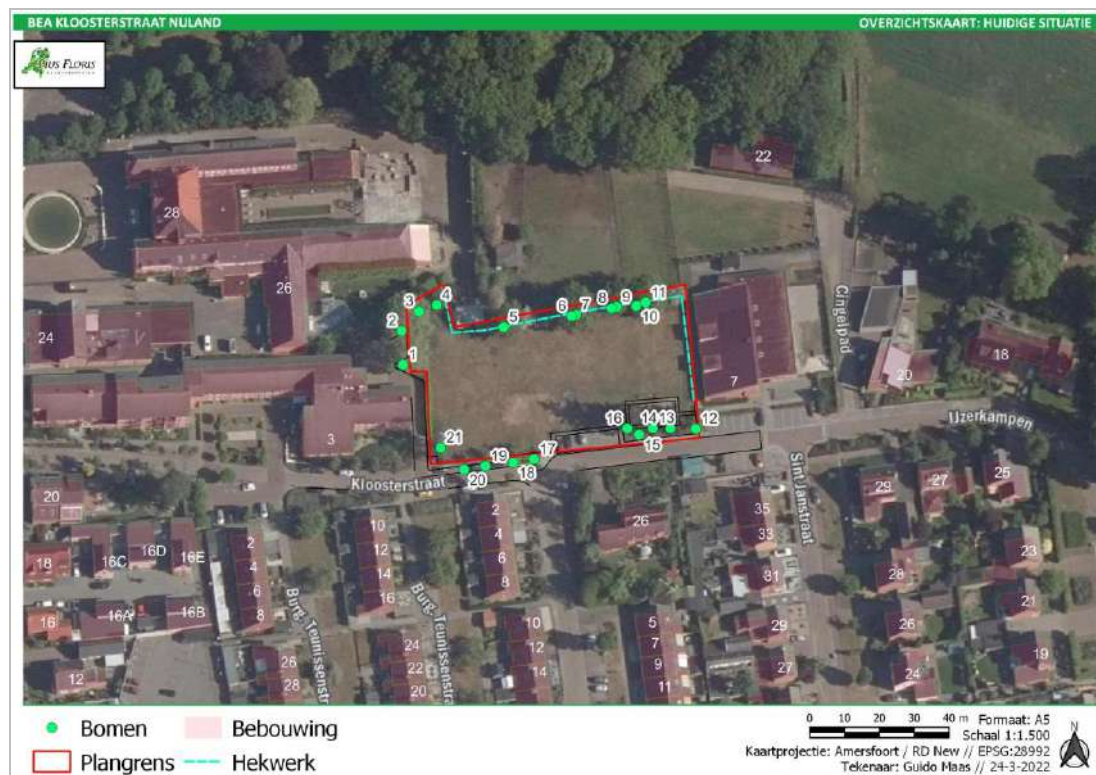
**Figuur 1** Overzichtsfoto projectlocatie met projectgrens en huidige situatie. Aanwezige bomen zijn genummerd

Het projectgebied omvat een braakliggend terrein aan de Kloosterstraat in Nuland (Figuur 1). Het betreft een open grasveld met jeu de boules baan. De bomen binnen de invloedssfeer zijn een rij eiken bij de noordelijke plangrens, straatbomen aan de Kloosterstraat, twee platanen op een naastliggend terrein (Martinushuis BrabantZorg) en enkele solitaire bomen op het grasveld. De noordelijke rij eiken staat tegen een hekwerk, de werkelijke kadastrale grens (tevens plangrens) ligt echter iets noordelijker, zie Figuur 1.

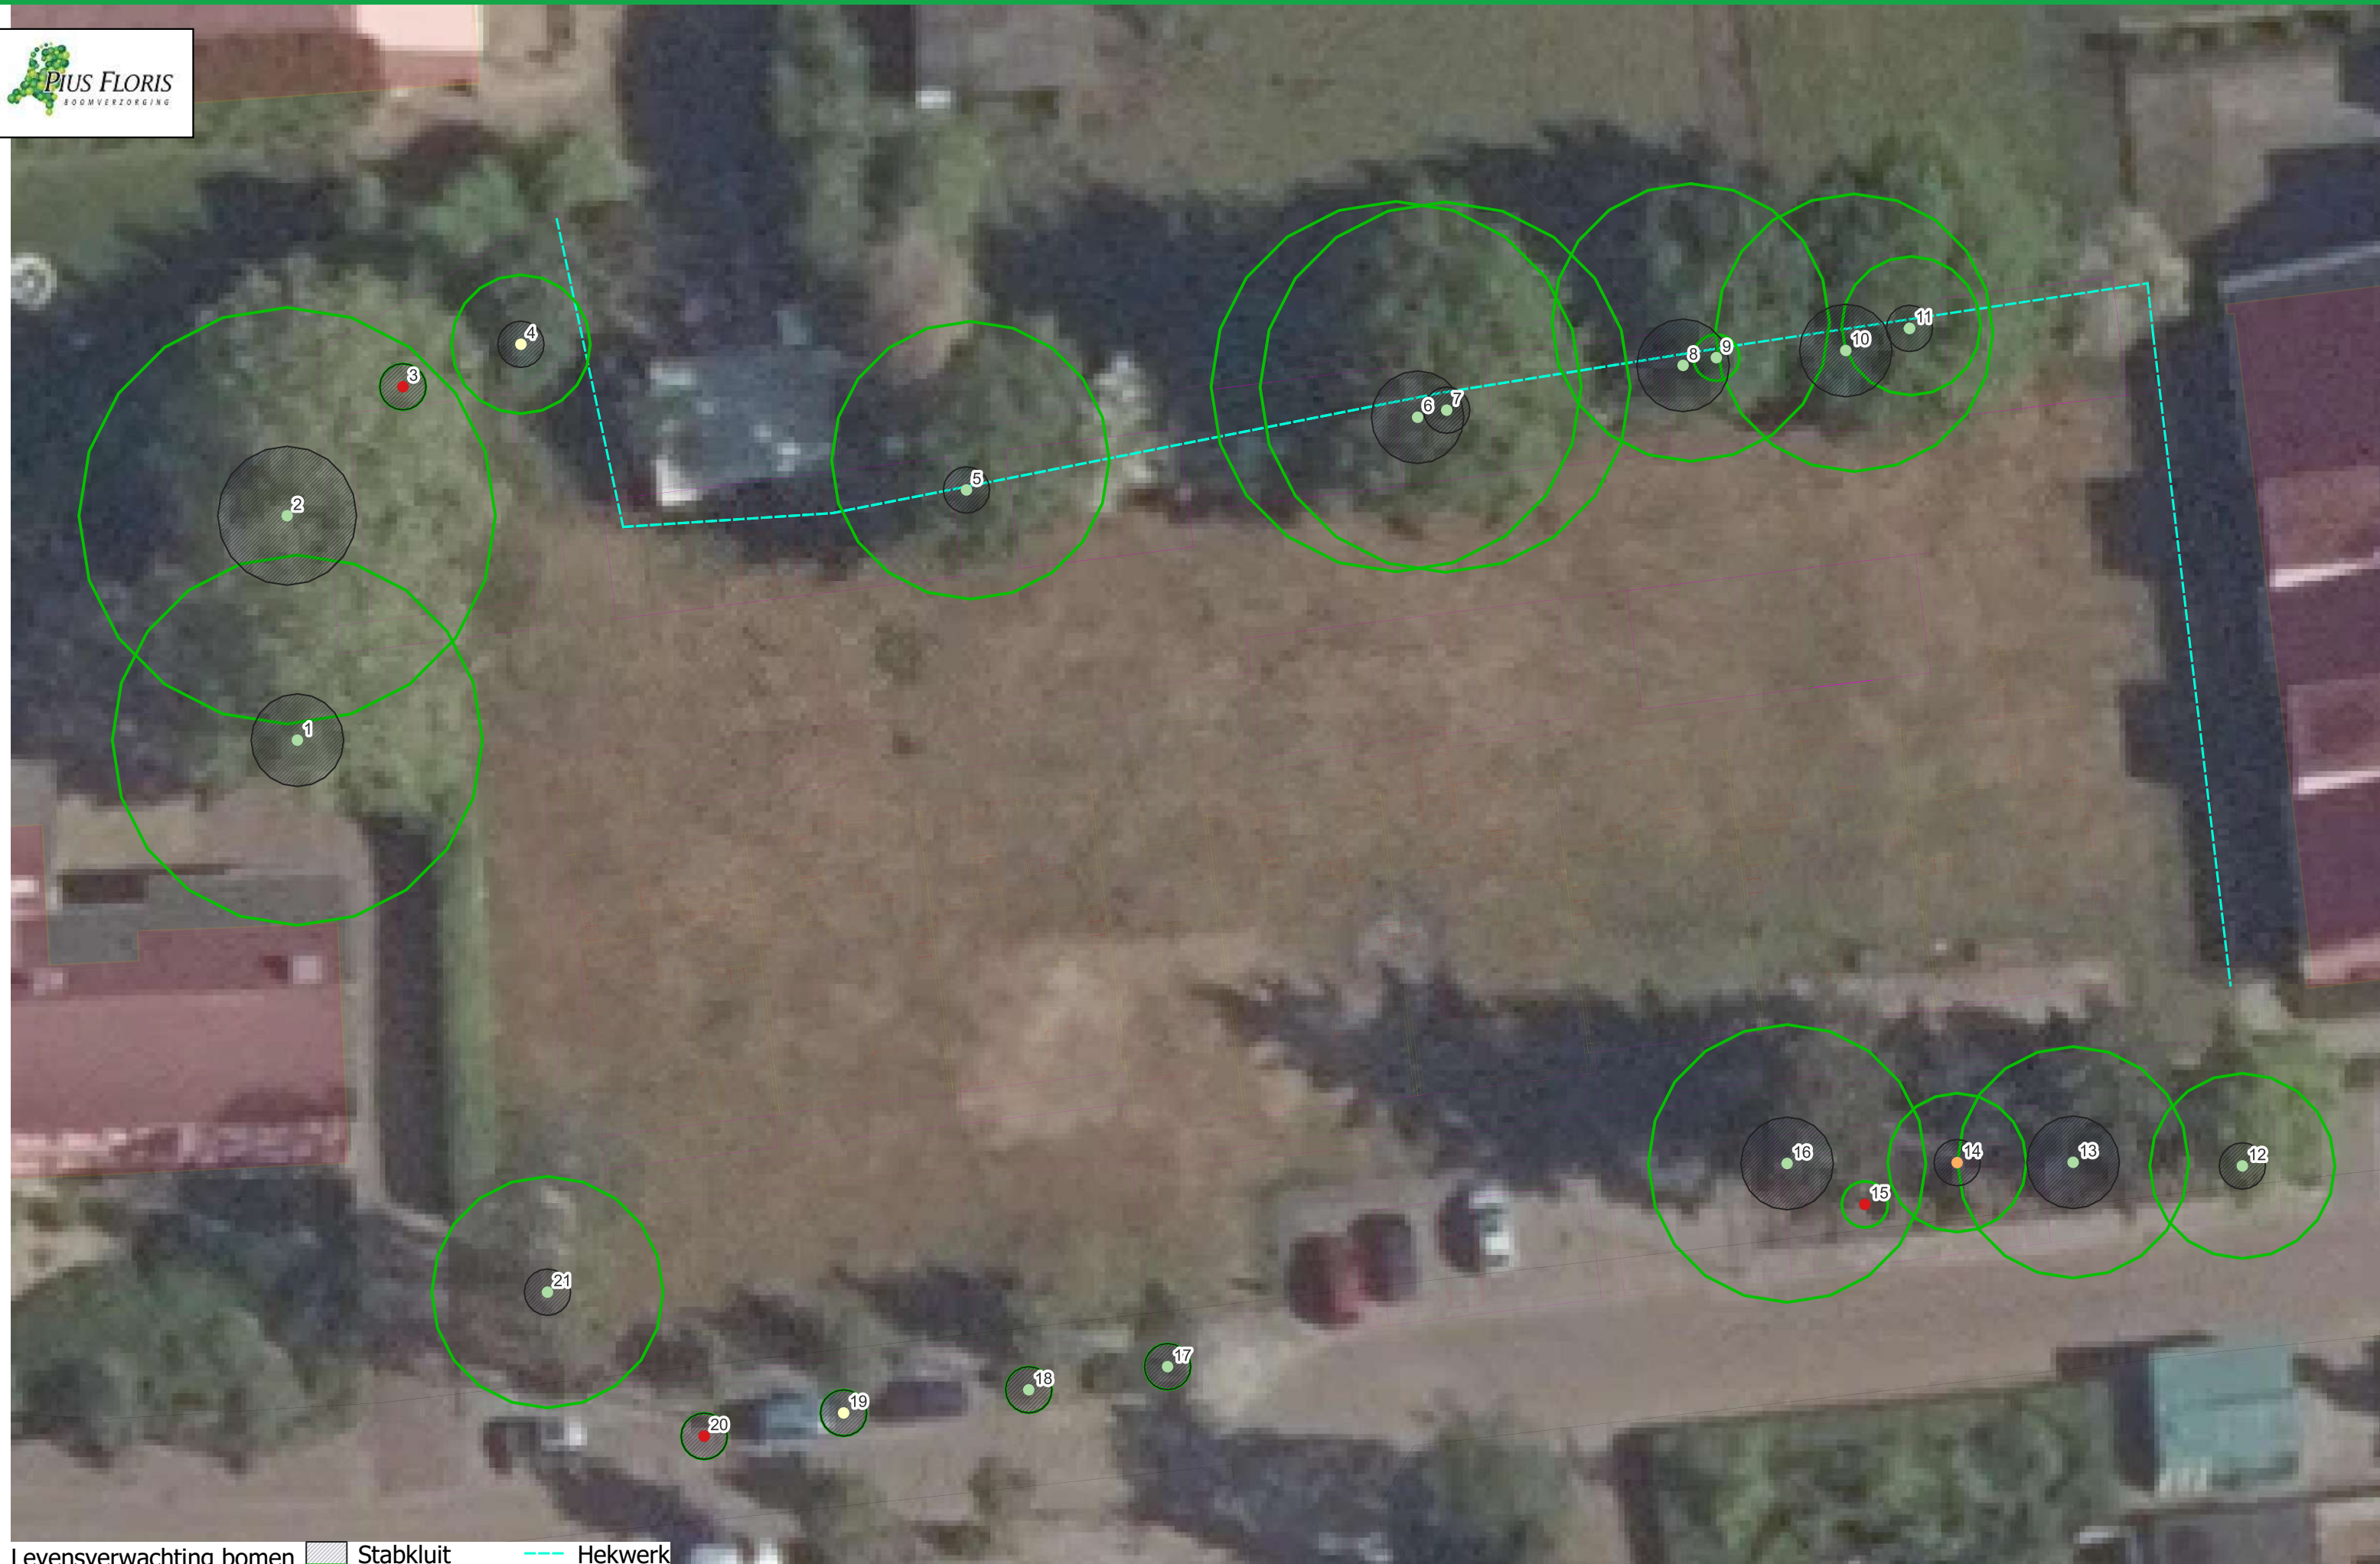
Kaart levensverwachting x stabiliteitsluit x kroonprojectie

- Bij de aanleg van de parkeerplaatsen treedt potentieel ernstige wortelschade op aan de stabiliteitskluit van de bomen 5, 6, 8 en 13 en schade aan het opnamegestel van de bomen 7 en 11;
- Bij de plaatsing van de prefab fietsenstalling mogelijk schade op aan het wortelgestel van de bomen 2 en 4. Er zijn specifieke randvoorwaarden van toepassing;
- Bij aanleg van ontsluitingen treedt slechts beperkte schade op aan het wortelgestel van de bomen 1, 2, 4 en 5 t/m 13. Er zijn enkel algemene randvoorwaarden van toepassing.

- Bij het realiseren van de nieuwbouw treedt fatale kroonschade op bij boom 16 (indien geplande parkeerplaatsen binnen de stamvoet van deze boom worden verplaatst);
- Bij het aanleggen van parkeerplaatsen en ontsluitingen treedt schade op aan de kroon van de bomen 5, 6, 7, 8, 10 en 11.

Voor de parkeerplaatsen aan de noordzijde van het plangebied, waar deze tussen de eiken nabij de noordelijke plangrens worden gerealiseerd, is grote kans op schade aan stabiliteitswortels van de bomen 5, 6, 8 en 13. Parkeerplaatsen dienen te worden verplaatst tot buiten de stabiliteitskluit van deze en andere bomen (Bijlage II).
