# Endoscooponderzoek Duyn en Daelseweg 35 te Nuland

Projectnummer: 2021-110-2  
Datum: 26 oktober 2021  
Datum laatste wijziging: 5 september 2022

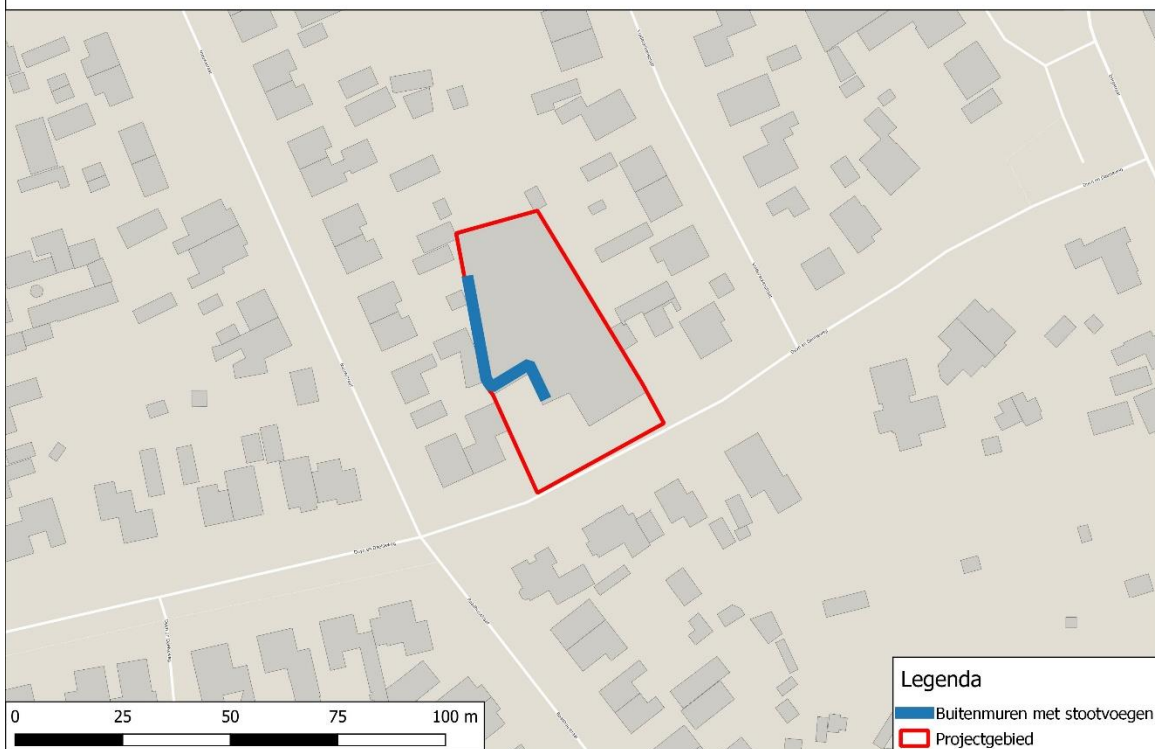
Figuur 1 Buitenmuren met open stootvoegen.

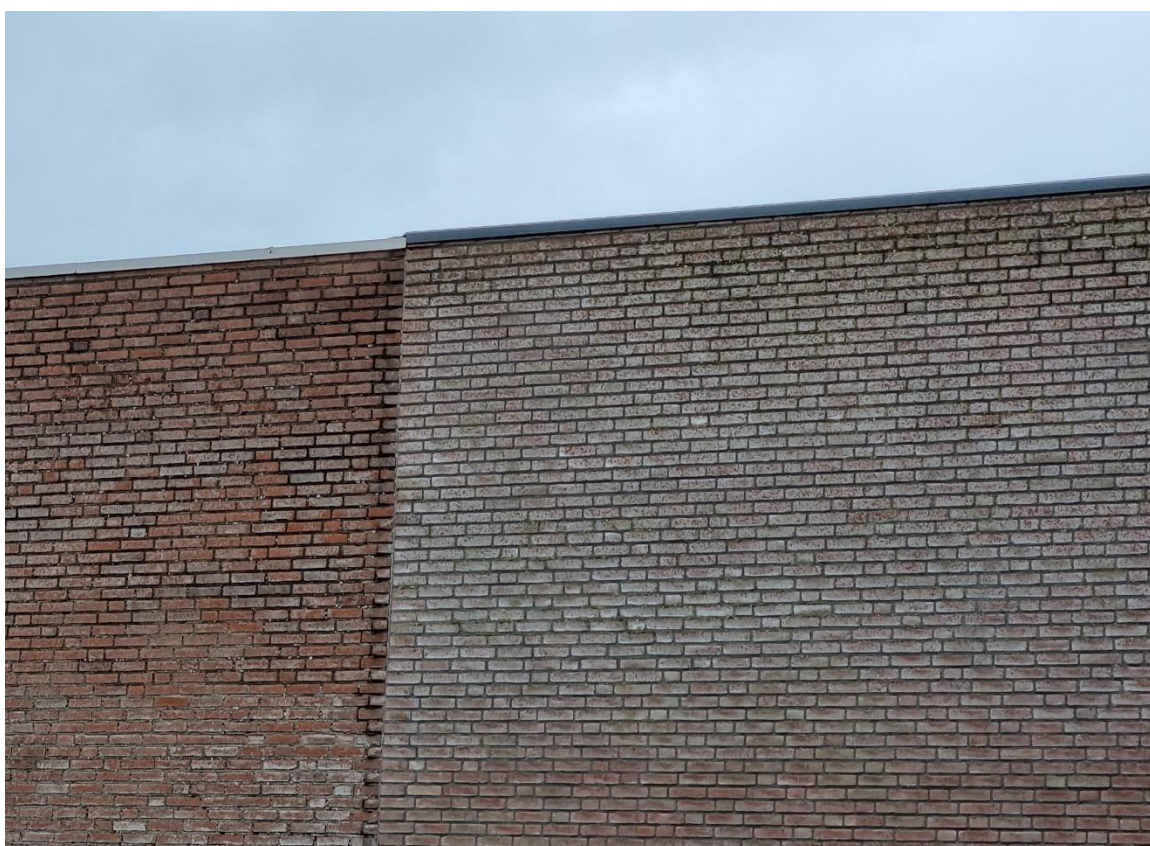
*Figuur 9 Deel van de westelijk gelegen gevel, met de scheiding tussen het deel met (rechts op de afbeelding) en het deel zonder (links op de afbeelding) open stootvoegen in de buitenmuur.*
