# **Cultuurhistorische waardestelling boerderijcomplex en bijgebouwen**

## **Hoekje 16 te Diessen** gemeente Hilvarenbeek

**drs. Elke de Rooij**

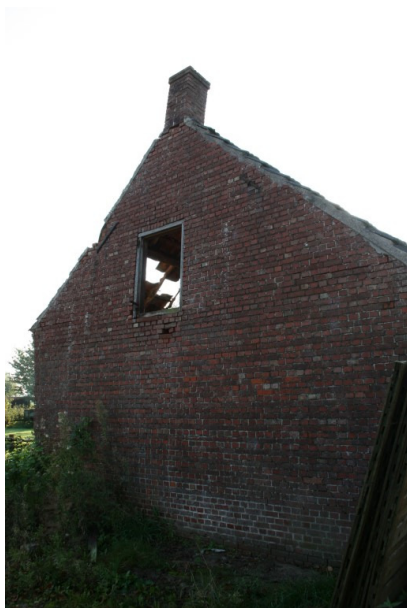
*Linkerzijgevel*

De gevel is sinds enkele jaren gaan scheuren en naar voren gaan hellen. De linkerzijgevel stamt uit één bouwfase. De gevel is gemetseld in harde Belgische baksteen en nagenoeg blind uitgevoerd. Alleen ter hoogte van de verdieping bevindt zich onder een rollaag de opening van een luik. Het luik zelf is verdwenen, kozijn en gehengen zijn nog aanwezig. Twee smeedijzeren muurankers markeren de plaats van de gordingen. De geveltop mondt uit in de schoorsteen. De dakranden zijn afgesmeerd met cement.

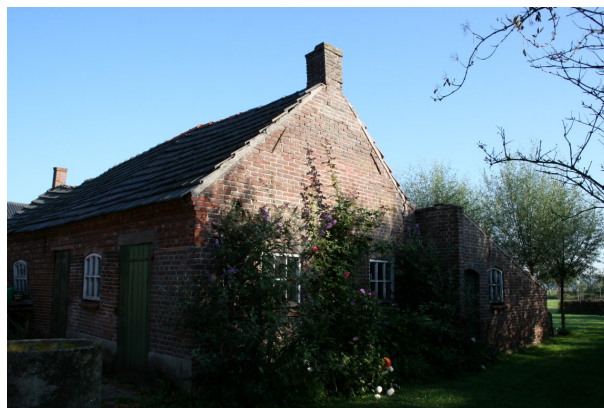
*Rechterzijgevel*

De rechterzijgevel stamt ook uit één bouwfase, uitgezonderd de ophoging van de gevel op de hoek. Het werk is uitgevoerd in een bruinrode baksteen en gemetseld in halfsteens verband. Op de begane grond bevinden zich onder rollagen twee zesruits stalramen met een ventilatieopening aan de onderzijde. De top is blind uitgevoerd. Twee smeedijzeren muurankers markeren de plaats van de gordingen. De geveltop mondt uit in de schoorsteen. De dakranden zijn afgesmeerd met cement. Rechts bevindt zich tegen de gevel de aangebouwde stal onder lessenaardak. De rechterzijgevel van dit volume bevat een opgeklampte deur en een getoogd zesruits stalraam van beton met ventilatieopening aan de onderzijde. Beide

openingen zijn geplaatst onder een getoogde rollaag. Ook hier markeren smeedijzeren muurankers de plaats van de gordingen en is de dakrand afgemeerd.

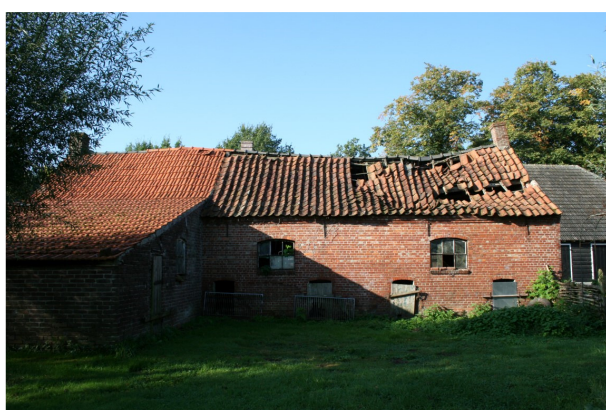
*Achtergevel*

De achtergevel van het hoofdvolume gaat links schuil achter de aangebouwde stal. De zeer lage achtergevel van dit volume bevat een staldeurtje, waarvan de smeedijzeren gehengen zijn hergebruikt. Opzij bevat het volume een opgeklampte deur onder houten latei en een getoogd zesruits stalraam met ventilatieopening aan de onderzijde onder een rollaag. De achtergevel van het hoofdvolume bevat onder getoogde rollagen vier lage varkensdeurtjes en hoger in de gevel twee getoogde zesruits stalramen van staal. De ramen zijn aan de onderzijde voorzien van een gemetselde lekdorpel. De oorspronkelijke deurtjes zijn niet meer aanwezig.

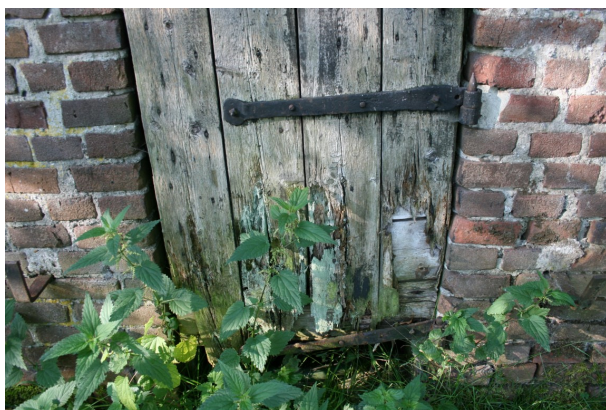
*Hergebruikte gehengen*

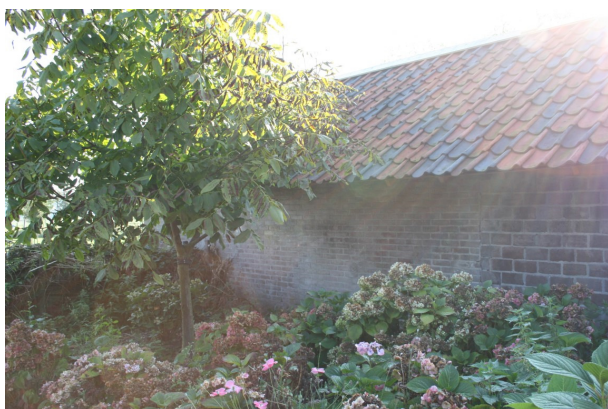
De linkerzijgevel is geheel blind uitgevoerd. Hierin is alleen de overgang naar het andere metselwerk zichtbaar.

*Linkerzijgevel met overgang metselwerk*

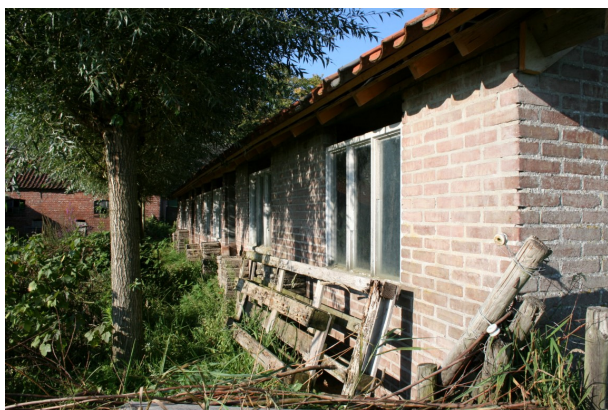
*Rechterzijgevel vanaf de achterzijde*

De rechterzijgevel bevat van links naar rechts twee zesruits stalramen, een deuropening, drie zesruits stalramen, een deuropening en twee drieruits stalramen. Boven de ramen is een brede ventilatieopening aanwezig.

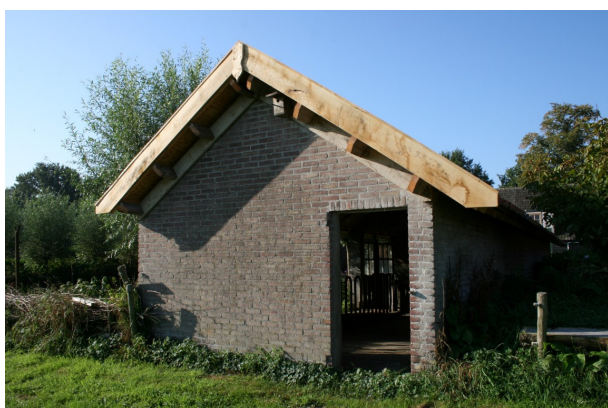
*Achtergevel*

In de achtergevel bevindt zich rechts onder een rollaag een deuropening. De opgeklampte loopdeur is niet meer aanwezig, duimen en sluiting zijn dat nog wel.

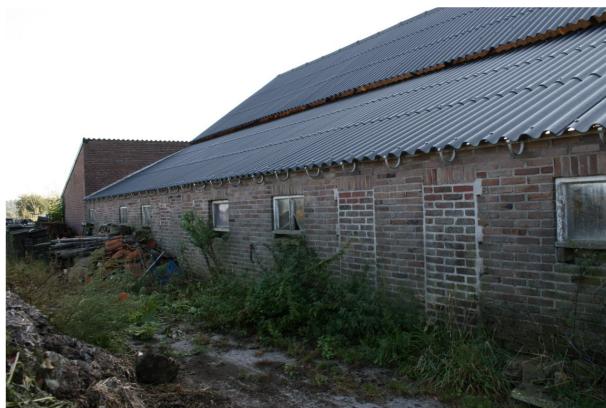
*Achtergevel*

De achtergevel is die van de varkensstal. Van links naar rechts bevinden zich in de gevel de volgende openingen: een tweeruits betonnen stalraam met ventilatieopening en gemetselde lekdorpel aan de onderzijde, twee dichtgemetselde openingen van varkensdeurtjes, twee stalramen zoals genoemd, twee deuropeningen zoals genoemd, een enkelruits stalraam van hout (vernieuwd), een betonnen stalraam zoals genoemd, twee deuropeningen zoals genoemd en een betonnen stalraam zoals genoemd. De openingen zijn geplaatst onder rollagen. Bij de voormalige varkensdeurtjes zijn de oorspronkelijke duimen nog aanwezig.
