## Bomen Effect Analyse

### Kloosterstraat Loon op Zand

| Projectnummer | 21/0658 |
| Status | Concept (11-6-2021) |

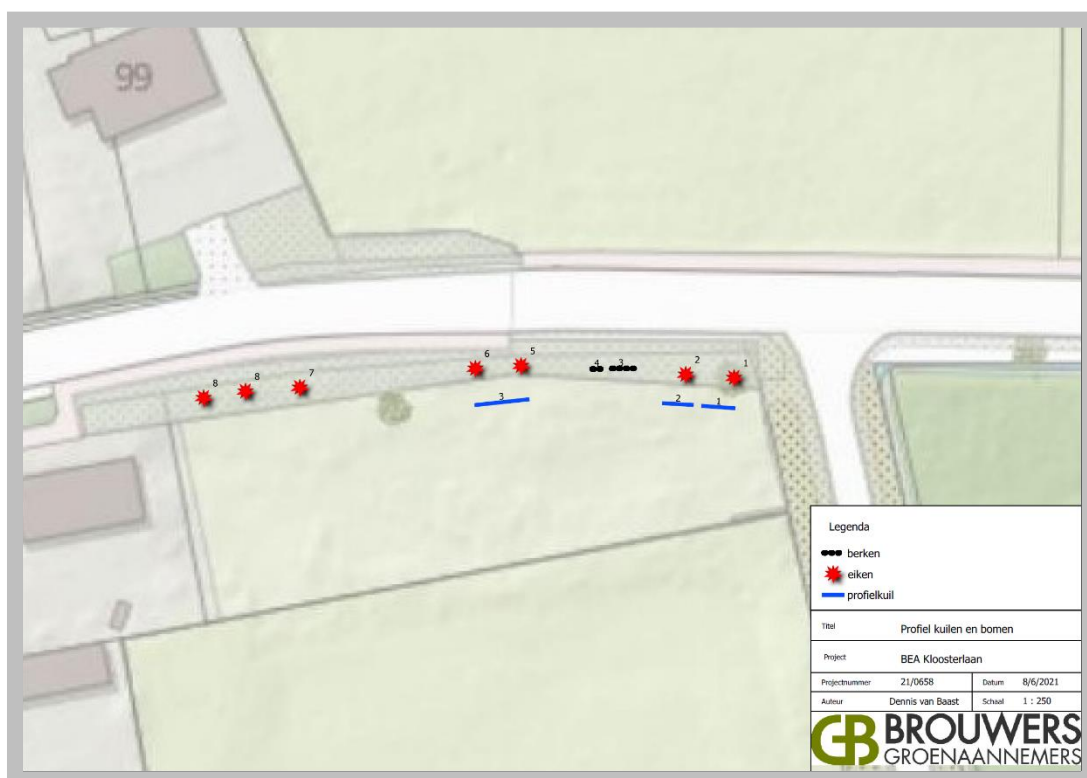
Afbeelding 3:  
Locaties  
profielkuilen en -  
boringen

Er zijn in totaal 3 profielkuilen gegraven. In de profielbeschrijving is gerelateerd naar de hoogte van de bovenzijde van het maaiveld. In afbeelding 3 zijn de locaties van profielkuilen weergegeven. In bijlage 3 is de kaart met profielkuilen en bomen ook opgenomen.
