Ons kenmerk : MG/16/35486  
Behandeld door : R.M. de Groot  
Betreft : Randvoorwaarden m.b.t. behoud bomen St. Jozefkerk Kaatsheuvel

Haaren, 19 juli 2016

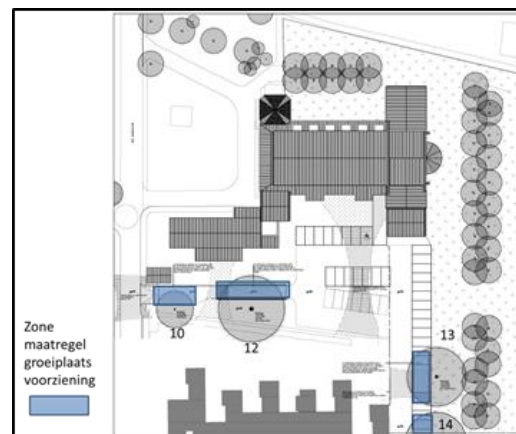
Bij de aanleg van de parkeerplaats raakt een volwassen paardenkastanje van het kerkhof en een Amerikaanse eik in een tuin betrokken.

De bomen staan nabij de perceelsgrens en groeien zowel onder- als bovengronds over de perceelsgrens.
