## Bomen Effect Analyse

St. Jozefkerk te Kaatsheuvel  
Nieuwevaert Ontwikkeling B.V.

17 december 2016

20161107

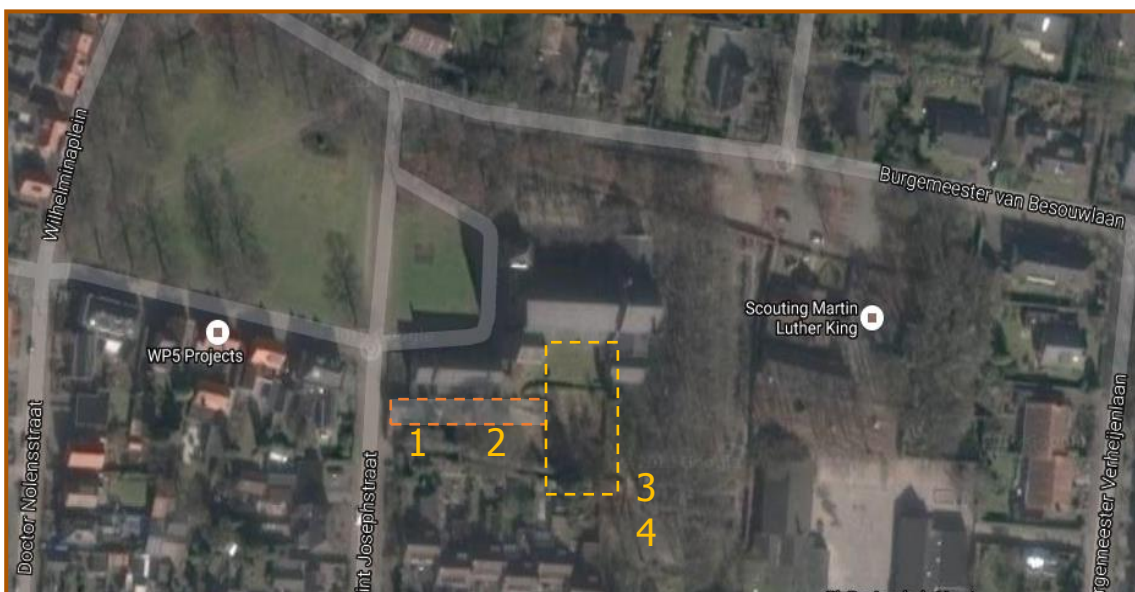
Afbeelding 1. Locatie van de vier bomen nabij de St. Jozefkerk

Tussen boom 1, boom 2 en de voormalig pastorie moet een onsluiting komen voor de parkeerplaats van het medisch centrum. De bomen 3 en 4, staan op de begraafplaats nabij de kerk. De afstand van de inrit komt bij de bomen 1 en 2 op circa 2 meter vanaf de stam. De parkeerplaats zal bij boom 3 op 2 meter komen en bij boom 4 op een afstand komen van circa 4 meter vanaf de stam.
