Bomen Effect Analyse

Herontwikkeling Berg 62 te Nuenen

Project: BEA Herontwikkeling Berg 62 te Nuenen
Rapportnummer: BJBB01V2
Projectlocatie: Berg 62 te Nuenen

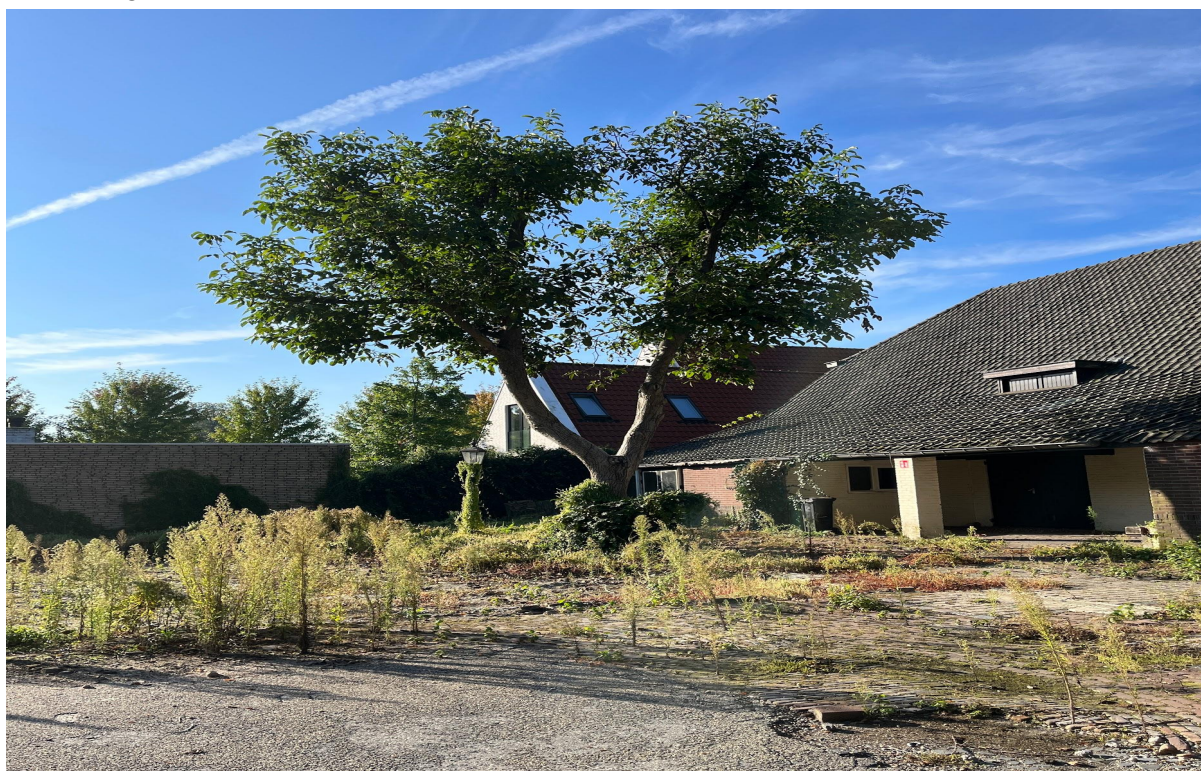
Afbeelding 11 (achterkant, boom 22)

Het uitgangspunt van de opdrachtgever is om zo veel mogelijk bomen duurzaam te behouden. Dit om het groene en natuurlijke karakter van de omgeving in stand te houden. De opdrachtgever geeft aan dat dit tevens de wens is van de Gemeente Nuenen. Ten behoeve van de uitbreiding aan de achterzijde (zie afbeelding 13) is het noodzakelijk om boom 22 op voorhand te verwijderen. Hiervoor komt in het midden van het terrein een nieuwe boom terug.
