## Boom Effect Analyse Amerikaanse eik

Laar 12, Gerwen

Project: Uitbreiding BEA Laar 12, Gerwen  
Projectnummer: BA190655 wb. 1

Datum: 19 december 2019

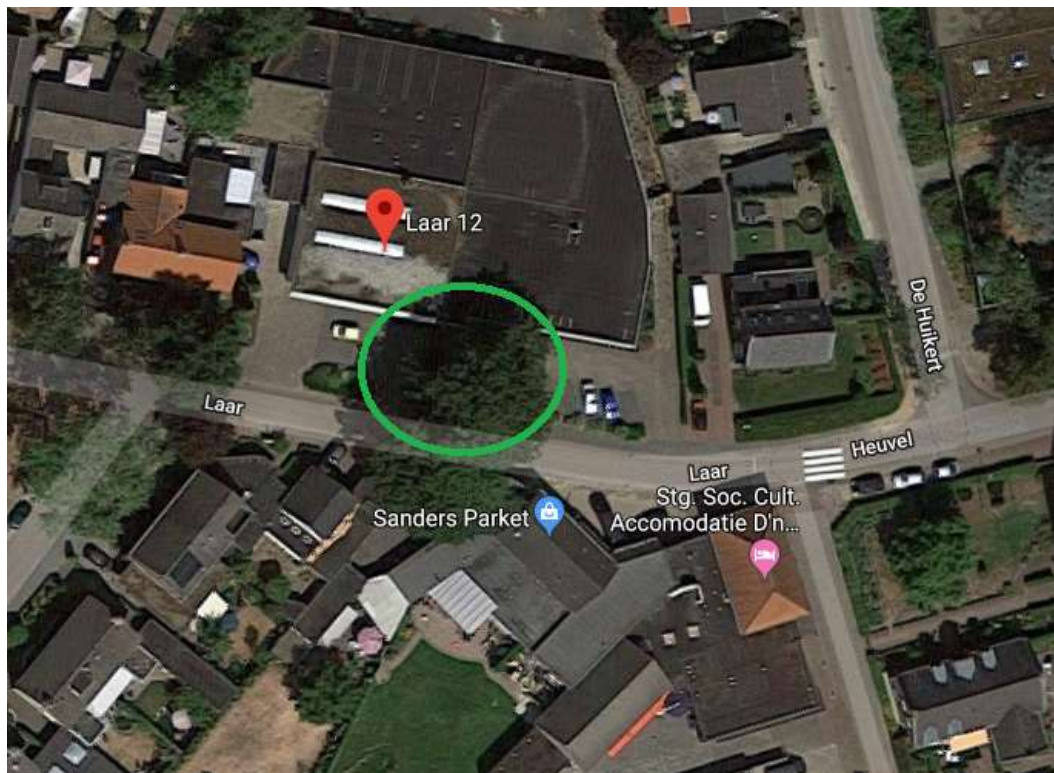
Zoals eerder vermeld staat de boom in een klein plantvak en wordt ze omringt door verharding. Aan de zijde van de garage door de oprit en parkeervakken, en aan de kant van de openbare weg aan het trottoir. In zowel het trottoir als de parkeervakken laat de boom enige vorm van verhardingsopdruk zien, een teken dat de groeiplaats(omstandigheden) niet optimaal zijn.

Figuur 2: De groene cirkel weergeeft de locatie van de monumentale Amerikaanse eik.

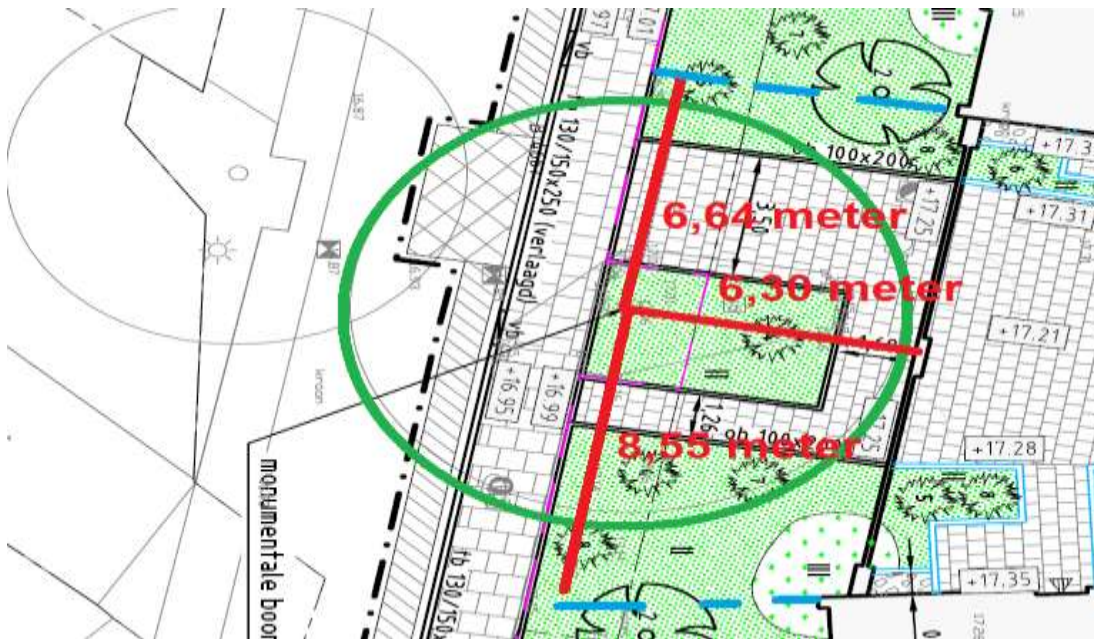
*Figuur 3: De afstanden van de bebouwing tot de stam. Let op, de kroon is niet op ware grootte ingetekend en kan in dit beeld vertekenen. Dit is echter wel de wijze waarop de boom is ingetekend in het ontwerp, waarbij de kroon de bebouwing niet raakt.*

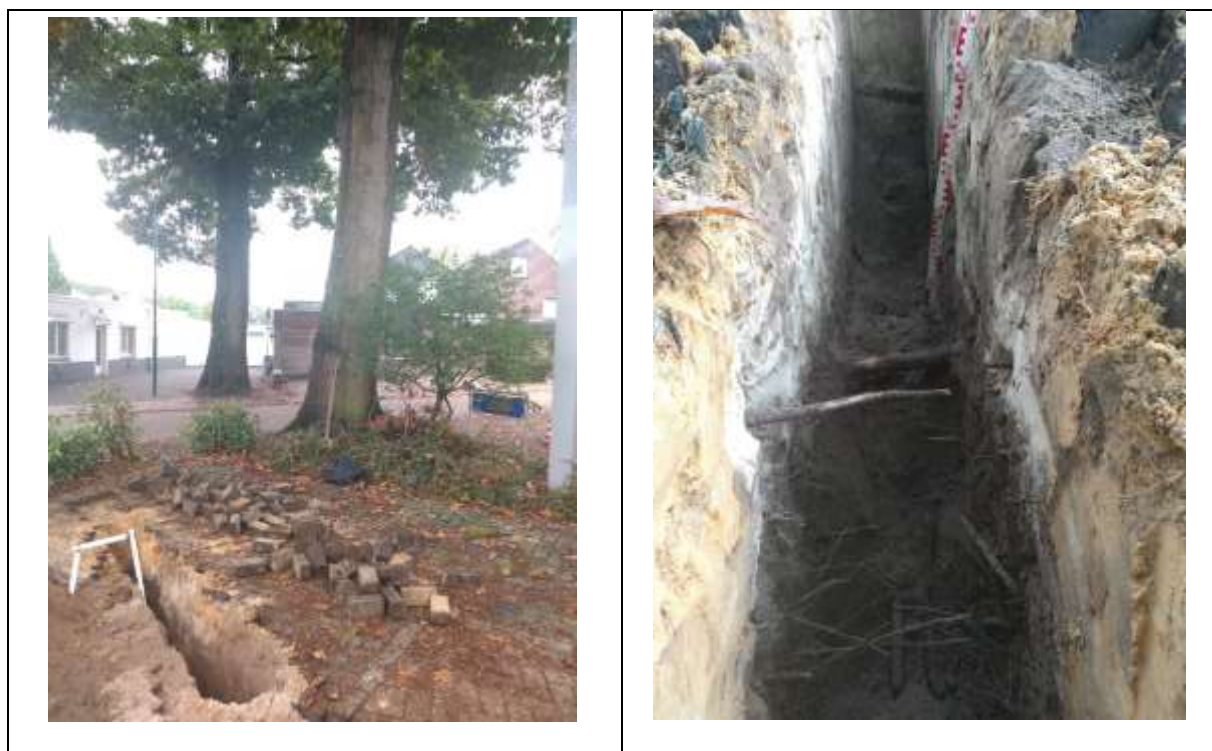
De tweede profielsleuf is gegraven ten behoeve van de nutsvoorzieningen, deze komen op het kortste stuk op 4.40 meter afstand van de boom te liggen.

| Bevindingen bodem | | |
|---|---|---|
| 60-90 | : Humusarm zand | Matig intensieve (haar)beworteling, enkele wortels 4 cm dikte |

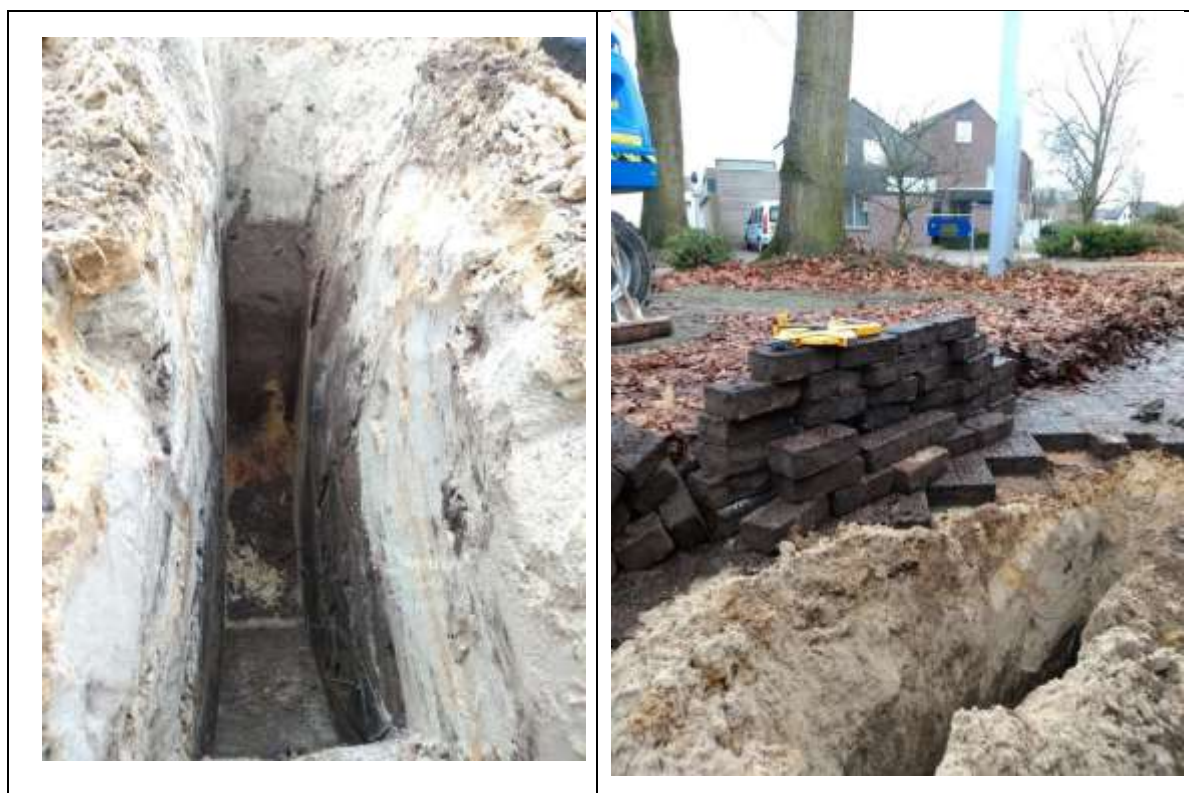
De derde profielsleuf is gegraven op 8,20 meter (diagonaal) ten opzichte van de boom. Hier zal de paal van de toegangspoort en de gevel van de rechterhoekwoning gerealiseerd worden.

| Bevindingen bodem | | |
|---|---|---|
| 60-160 | : Humusarm zand | Geen beworteling waargenomen |

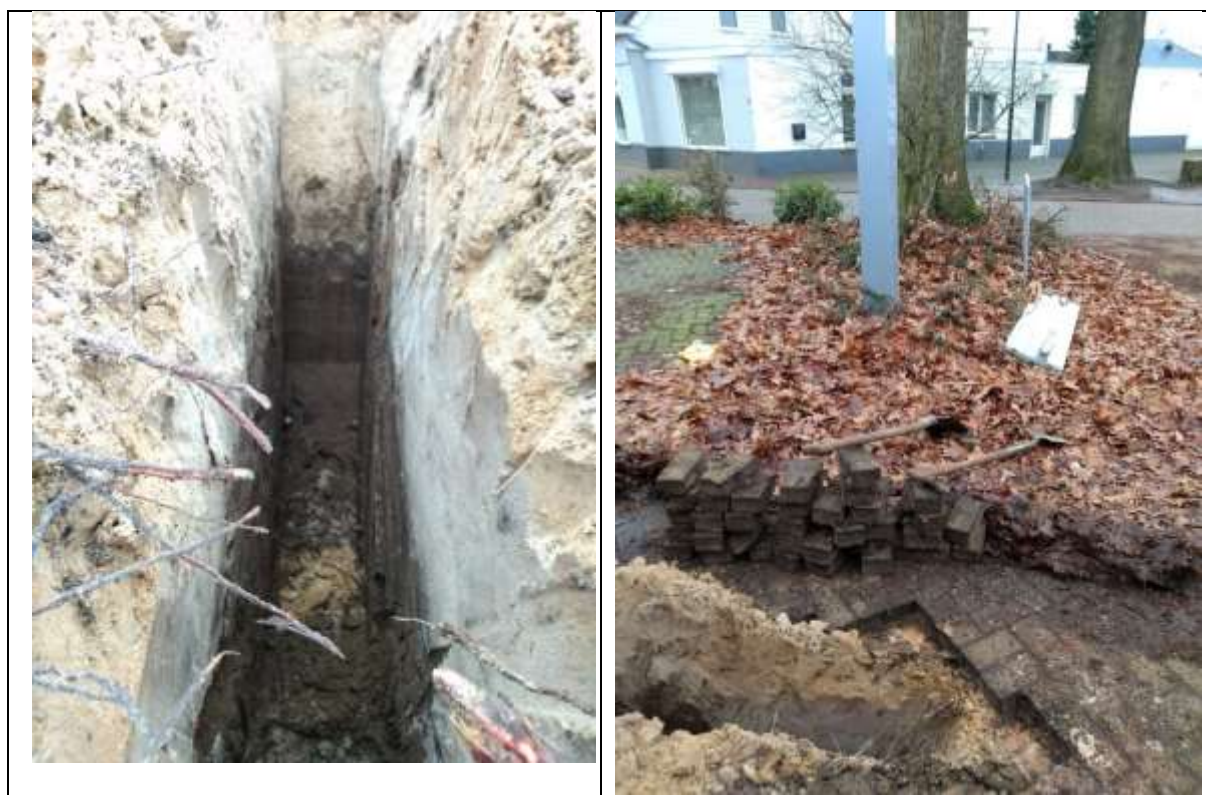
De vierde profielsleuf is gegraven ten hoogte van de poort, recht tegenover de stam op een afstand van 5,60 meter van de boom.

| Bevindingen bodem | | |
|---|---|---|
| 60-160 | : Humusarm zand | Vanaf 150 centimeter beneden maaiveld<br>extensieve beworteling 2-3 centimeter dik |

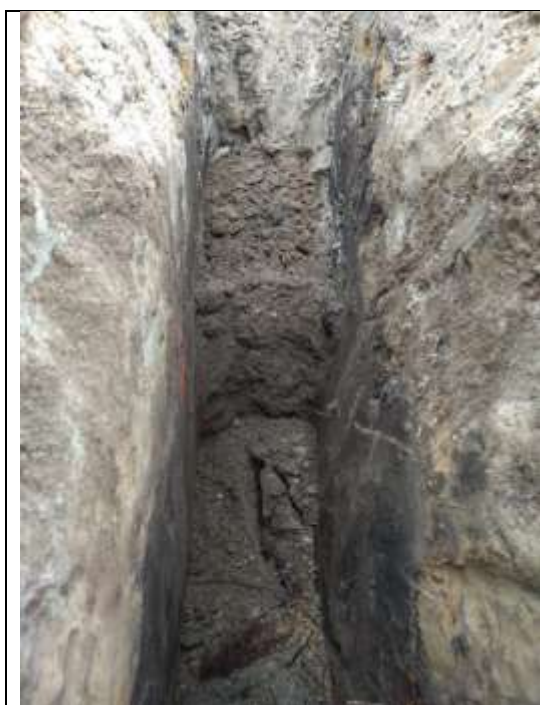
De vijfde profielsleuf is gegraven op 8,10 meter (diagonaal) ten opzichte van de boom. Hier zal de paal van de toegangspoort en de gevel van de linkerhoekwoning gerealiseerd worden.

| Bevindingen bodem | | |
|---|---|---|
| 60-160 | : Humusarm zand | Geen beworteling waargenomen |
