**Rapport**  
**Boom Effect Analyse**  
**Vinkenhofjes, Nuenen**

| Titel | : Boom Effect Analyse Vinkenhofjes, Nuenen |
| Kenmerk | : PRDLB23-00155 |
| Datum rapport | : 28-8-2023 |

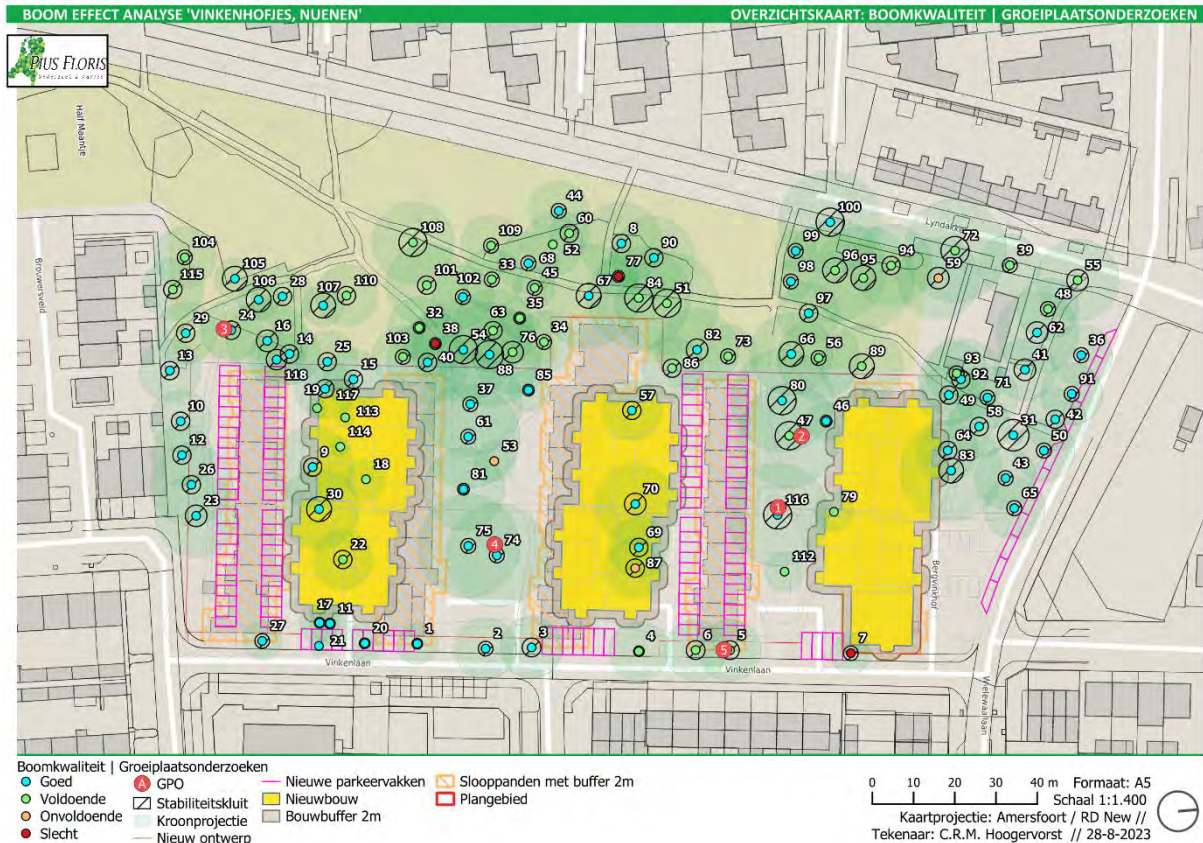
Afbeelding 4: Groeiplaatsonderzoeken (GPO) en boomkwaliteit.

Verspreid over het plangebied zijn 5 grondboringen en/of profielsleuven gegraven om inzicht te krijgen in de huidige groeiplaatsomstandigheden en beworteling. Profielsleuven zijn gegraven ter hoogte van voorziene ondergrondse knelpunten en weergegeven in afbeelding 4.

Voor de 5 bomen met BEA-Advies "Slecht" is er een omvangrijke overlap van de stabiliteitskluit met nieuwe verharding (parkeervakken en wandelpaden). Uit het groeiplaatsonderzoek ter hoogte van boom 24 is gebleken dat hier zich zeer oppervlakkige stabiliteitswortels bevinden. Om schade en verlies van stabiliteitswortels te voorkomen wordt voor boom 1, 24 en 118 geadviseerd een ontwerpwijziging toe te passen, waarbij de nieuwe verharding verplaatst dient te worden tot minimaal buiten de stabiliteitskluit. Bij boom 67 zijn oppervlakkige stabiliteitswortels  $\varnothing \geq 4\text{cm}$  aangetroffen tot 5m uit hart stam, daarom wordt hier geadviseerd het nieuwe wandelpad te verplaatsen tot 6m uit hart stam van deze boom. Voor boom 42 is een ontwerpwijziging niet realistisch, om schade en verlies van stabiliteitswortels bij deze boom te voorkomen dient binnen de kroonprojectie handmatig voorgestoken te worden en moet binnen de stabiliteitskluit gebruik gemaakt worden van handmatige ontgraving. Wanneer stabiliteitswortels  $\varnothing \geq 4\text{cm}$  aangetroffen worden dienen deze in de nieuwe fundering verwerkt te worden.

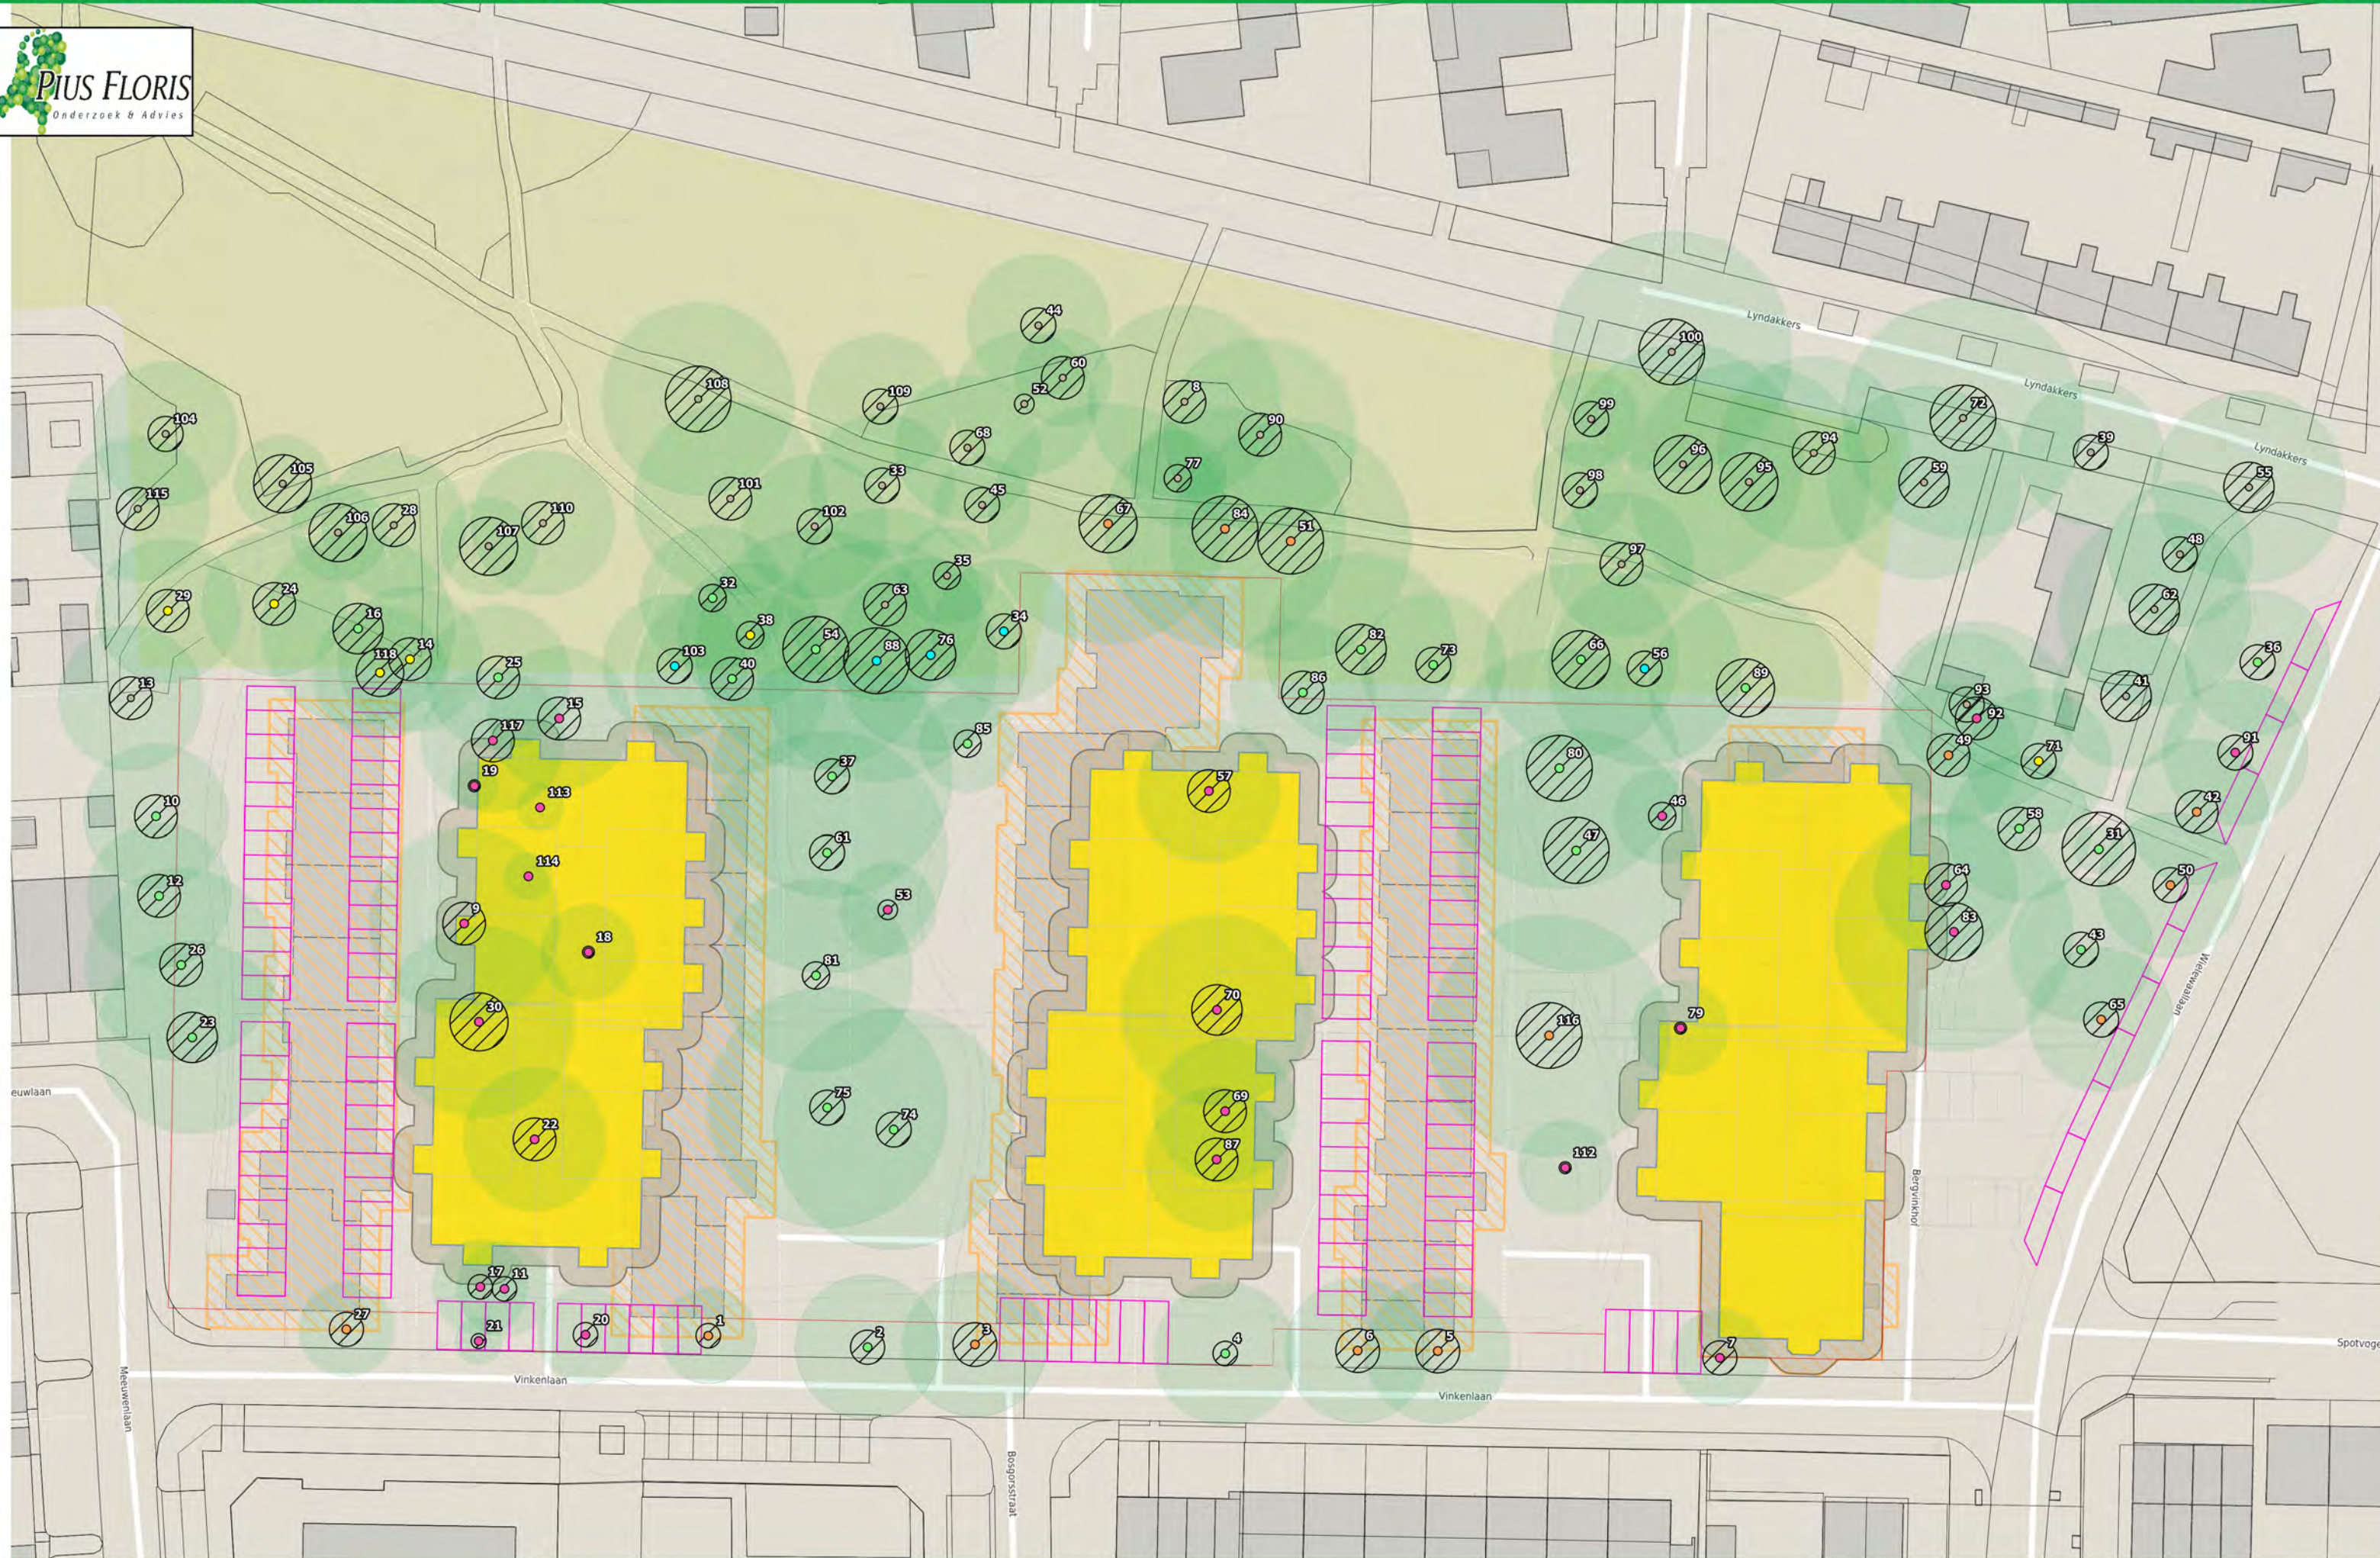
### OVERZICHTSKAART: PROJECTINVLOEDEN EN BEA ADVIES

De bomen met een voldoende projectinvloed hebben enkel overlap van hun kroondiameter en de ontwikkeling (incl. buffer). Wanneer hier graafwerkzaamheden plaatsvinden zullen opnamewortels verloren gaan. Dit kan lijden tot een conditionele achteruitgang op de langere termijn. Voor de bomen met een onvoldoende tot slechte projectinvloed zijn (aanzienlijk) belemmerende invloeden te verwachten op de ondergrondse groeiruimte. Bij deze bomen zal sprake zijn van een omvangrijke overlap met de stabiliteitskluit, waardoor stabiliteitswortels verloren kunnen gaan bij de ontwikkeling. Wanneer stabiliteitswortels verloren gaan, kan dit leiden tot stabiliteitsproblematiek en een verhoogd risico op windworp. Daarnaast vormen de wonden die ontstaan als gevolg van wortelkap invalspoorten voor parasitaire schimmels. Door het verlies van opname wortels kan de conditie van de boom teruglopen, waardoor deze kwetsbaarder wordt voor aantasting door parasitaire schimmels.

- Bij machinaal graven binnen de kroonprojectie dient handmatig voorgestoken te worden met een spade;
- Bij machinaal werken binnen de kroonprojectie dient te allen tijde schade aan de kroon voorkomen te worden;

De aannemer is verantwoordelijk voor het behoud van de kwaliteit van de bomen en de kwaliteit van de groeiplaats van de bomen gedurende de uitvoering van de bouwwerkzaamheden. De aannemer verzorgt de boombescherming zoals aangegeven in deze BEA. Voor boomtechnische ondersteuning is samenwerking met een boomtechnisch toezichthouder benodigd. De boom technisch toezichthouder dient over voldoende vakkennis te beschikken (European Tree Worker of European Tree Technician). In de bouwkeet wordt een bomenposter opgehangen met algemene regels ter bescherming van bomen (zie, Bijlage IV). Extra maatregelen als gevolg van de werkzaamheden zijn mogelijk benodigd. Deze maatregelen kunnen bestaan uit het toepassen van rijplaten om schade aan de groeiplaats van bomen te voorkomen, of snoeien van wortels en/of takken onder begeleiding van een boomtechnisch toezichthouder.
